COMISIÓN DE  
INVESTIGACIÓN  
DE **A**CCIDENTES  
E **I**NCIDENTES DE  
**A**VIACIÓN **C**VIL

## Informe técnico A-008/2006

Accidente ocurrido el día 7 de marzo de 2006, a la aeronave Cessna 421C Golden Eagle, matrícula EC-JAX, operada por Aerotaxi Los Valles, en la Sierra de Tajonar (Navarra)

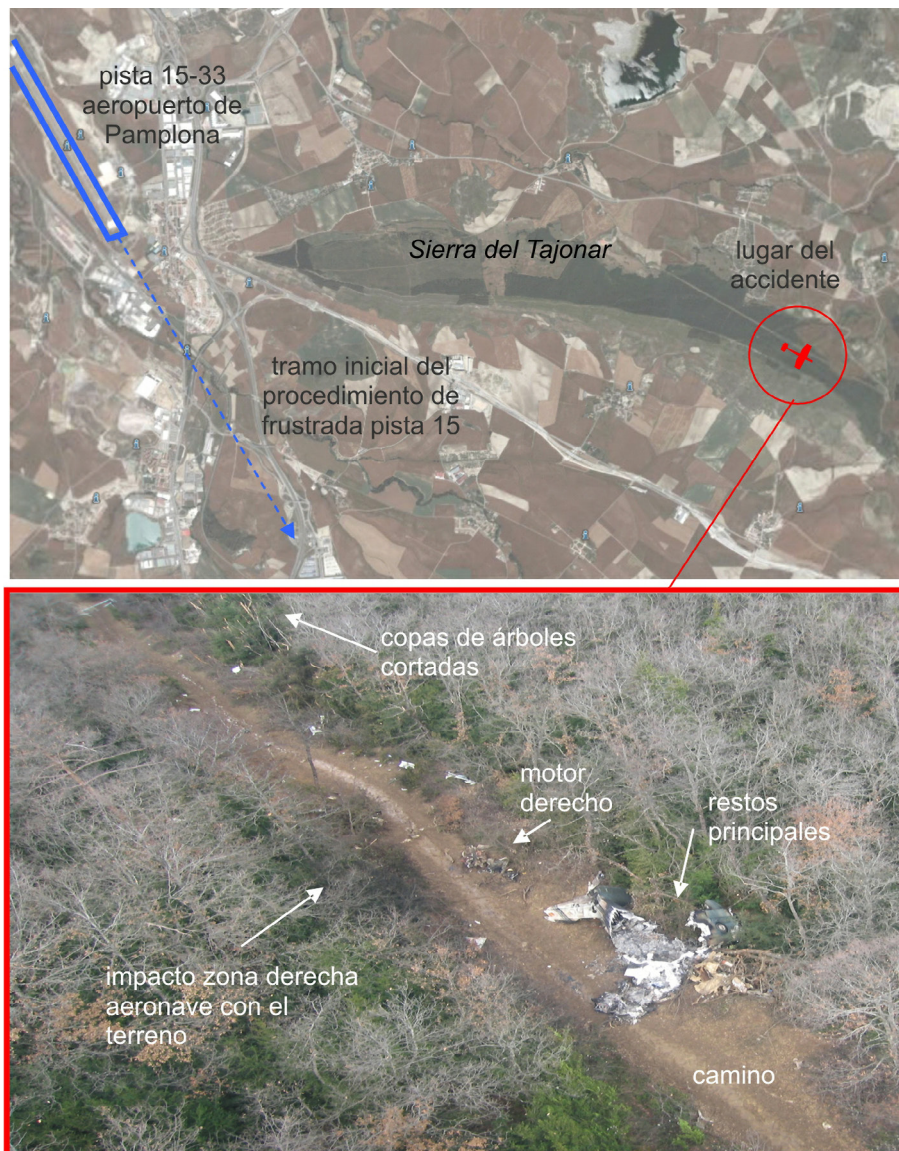
Figura 1. Lugar del accidente y estado final de la aeronave

Se estima que la aeronave impactó contra la ladera norte de la Sierra del Tajonar a las 15:49, a una distancia del aeropuerto de 7.680 m aproximadamente, a una altura de 730 m en vuelo nivelado y con un rumbo de 125°. En el accidente y posterior incendio la aeronave quedó completamente destruida muriendo dos de las seis personas a bordo.

La aeronave fue encontrada en la ladera norte de la Sierra del Tajonar, en un camino de 2 metros de ancho que transcurría paralelo a la cresta de dicha sierra. La superficie de la montaña estaba cubierta por árboles a excepción del camino que, en el momento del accidente, estaba completamente embarrado por las intensas lluvias de los días previos y del mismo día del accidente. La altura del lugar del accidente era de 730 m (2.400'), a 900' con respecto a la altura del aeropuerto. Todos los restos se encontraron concentrados (véanse figuras 1 y 2).

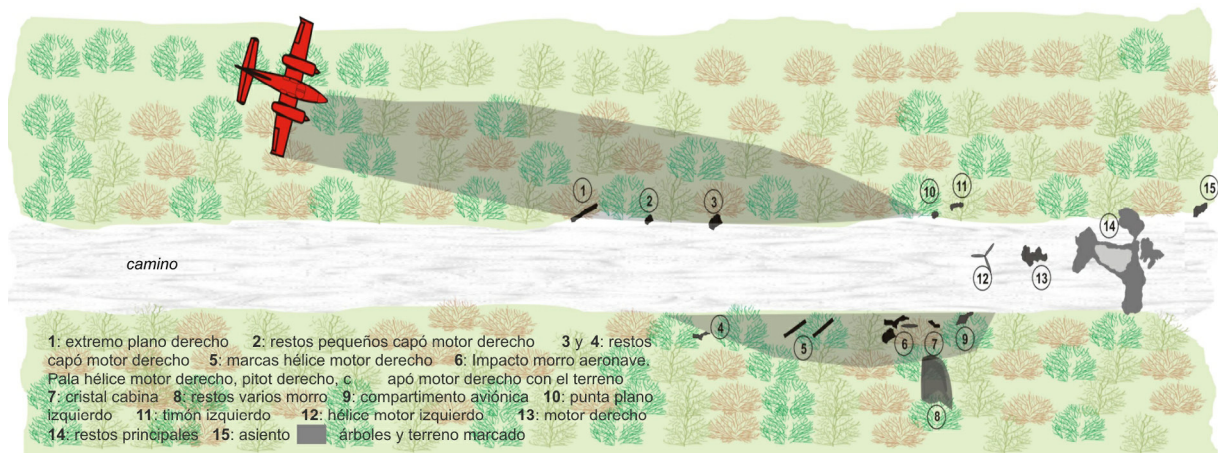
Figura 2. Disposición de restos

Las primeras marcas producidas por la aeronave se debieron al contacto del plano derecho, en primer lugar, y más delante de todo el fuselaje con las copas de los árboles situadas en el lado norte del camino. De acuerdo con estas primeras marcas se puede establecer que la aeronave llevaba un rumbo prácticamente paralelo al del camino,  $125^\circ$  aproximadamente, y un bajo o nulo ángulo de alabeo que después se iría incrementando hacia la derecha. De esta primera fase del impacto se encontraron restos del extremo del plano derecho y del capó del motor del mismo plano entre los árboles.

Las siguientes huellas se encontraron en el otro lado del camino, donde se produjo el impacto principal del plano derecho de la aeronave con el terreno. En esta zona apareció gran cantidad de tierra removida pudiéndose distinguir dos huellas de 1,5 m dejadas por la hélice del motor derecho que, además de quedar sin una de las palas, finalmente se desprendió de la aeronave. En este punto de la trayectoria el plano izquierdo ya había entrado en contacto con las copas de los árboles dejando en el lado norte del camino restos del extremo del plano izquierdo.

Siguiendo la trayectoria de la aeronave se encontraba el conjunto principal de los restos que permitía identificar el estabilizador vertical y su unión con el fuselaje quedando el resto del fuselaje quemado. Los restos estaban apoyados sobre el costado derecho del fuselaje, orientados en el sentido de avance de la aeronave y en una posición resultante de un giro de  $180^\circ$  sobre el eje longitudinal del avión. El motor izquierdo permaneció unido a la aeronave aunque su hélice se desprendió. Entre los restos de la cabina se pudieron identificar las palancas de motor en su posición más adelantada. En el tren principal derecho, que resultó sin daños, se pudo comprobar su posición de tren retraído.

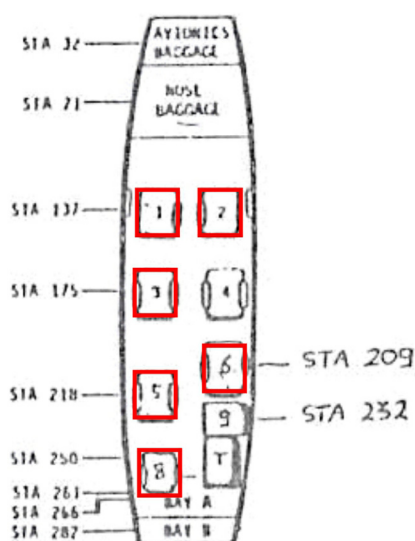
Para el cálculo de la carga de pago, se ha considerado nulo el peso del equipaje y un valor medio por ocupante de 85 kg (187,39 lb) tal y como establece el Manual de operaciones. Para obtener la estación de cada uno de los ocupantes se ha utilizado la hoja de carga modificada respecto a la configuración original de la aeronave debido a la instalación de un noveno asiento. Esta hoja de carga estaba incluida en el Manual de vuelo junto con la de la configuración original pero no en el Manual de operaciones en que sólo constaba la segunda. La posición de tripulación y pasajeros en el momento del accidente, de acuerdo con las declaraciones de dos de los pasajeros, es la que se indica en la figura 3.

Figura 3. Disposición de los ocupantes en el momento del accidente

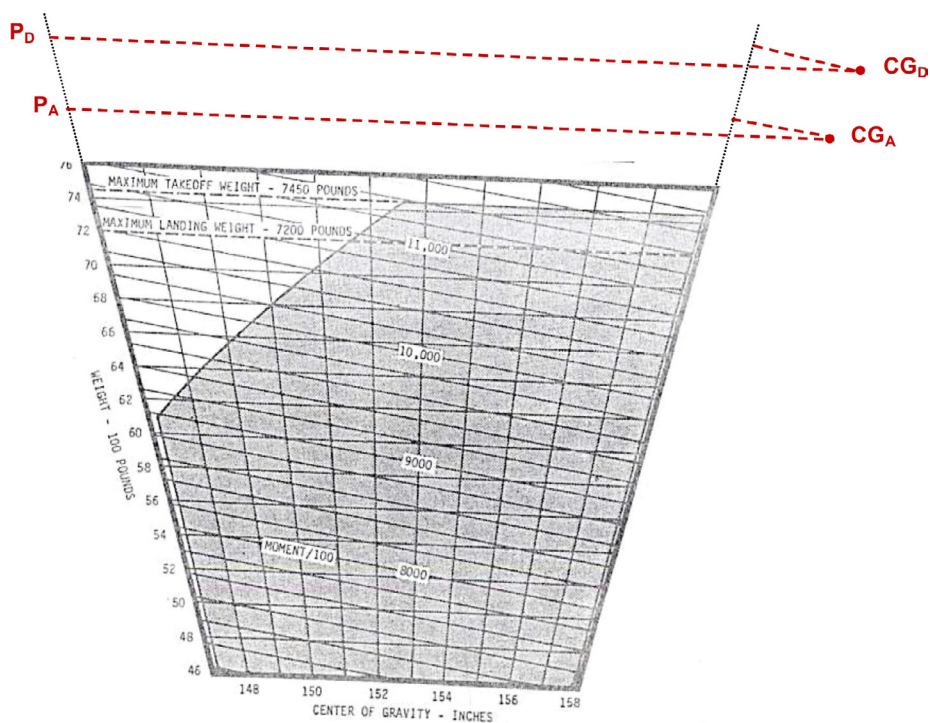
Con estos datos, los cálculos de peso sin combustible, peso en el despegue y peso en el momento del accidente, muestran que se sobrepasaban los máximos autorizados en 92, 756 y 717 lb respectivamente, y que la posición del centro de gravedad tanto en el despegue ( $CG_D$ ) como en el accidente ( $CG_A$ ) estaba fuera de los límites y retrasado.

Figura 4. Posición del CG en el despegue y en el momento del accidente (figura extraída del Manual de vuelo manteniendo tamaño y calidad de resolución)

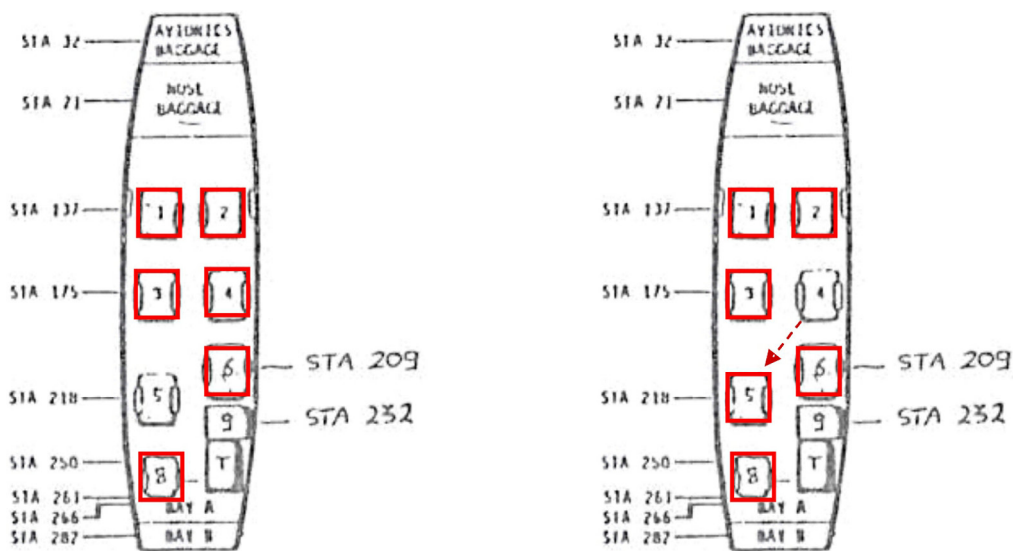
De acuerdo con las declaraciones de los pasajeros, la situación de éstos cambió durante el vuelo, ya que uno de ellos despegó ocupando el asiento número 4 para, más tarde, irse hacia atrás y ocupar el número 5 (figura 7). Los cálculos de carga y centrado se han realizado con la última configuración de pasajeros.

Figura 7. Distribución de pasajeros durante el vuelo
