**COMISIÓN DE  
INVESTIGACIÓN  
DE ACCIDENTES  
E INCIDENTES DE  
AVIACIÓN CIVIL**

## **Informe técnico A-011/2006**

Accidente ocurrido el día  
18 de marzo de 2006,  
a la aeronave B737-600,  
matrícula 7T-VJQ, en el  
aeropuerto de Sevilla

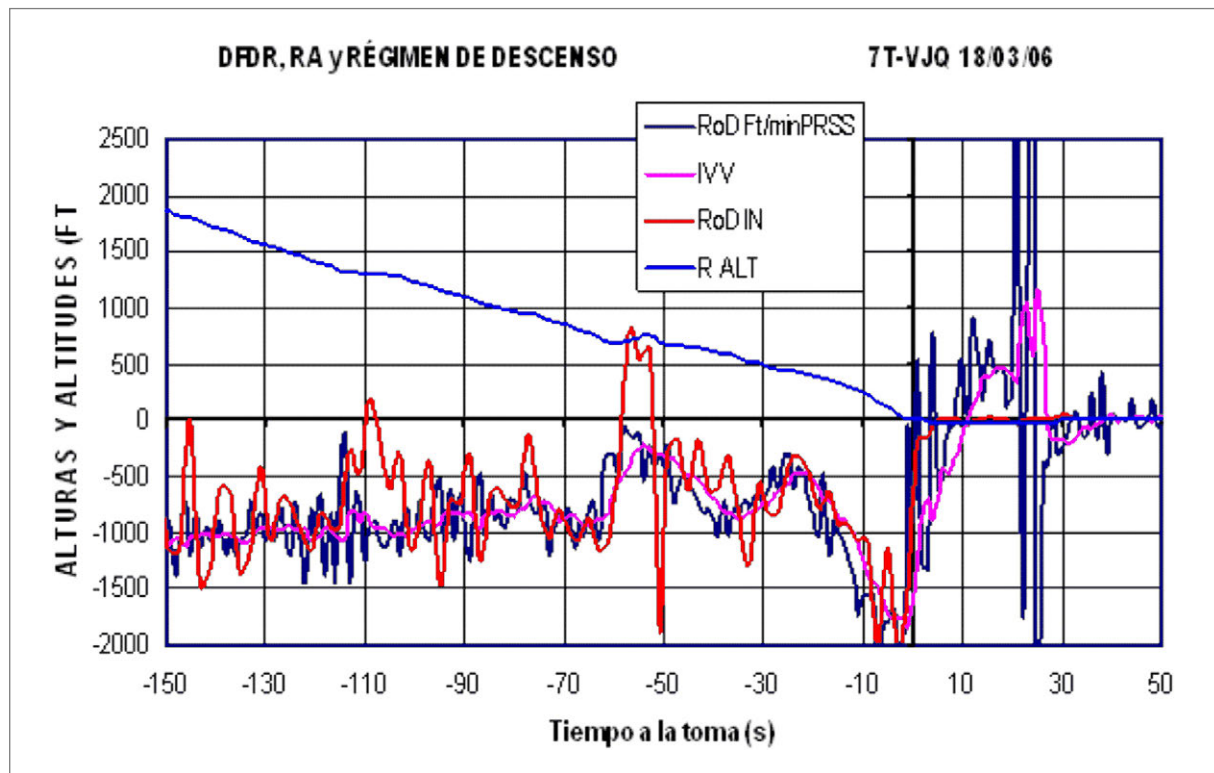
Figura 6. Régimen de descenso

Se aprecia que en los diez segundos previos a la toma se alcanzaron regímenes de descenso entre 1.500 ft/min y 2.000 ft/min.

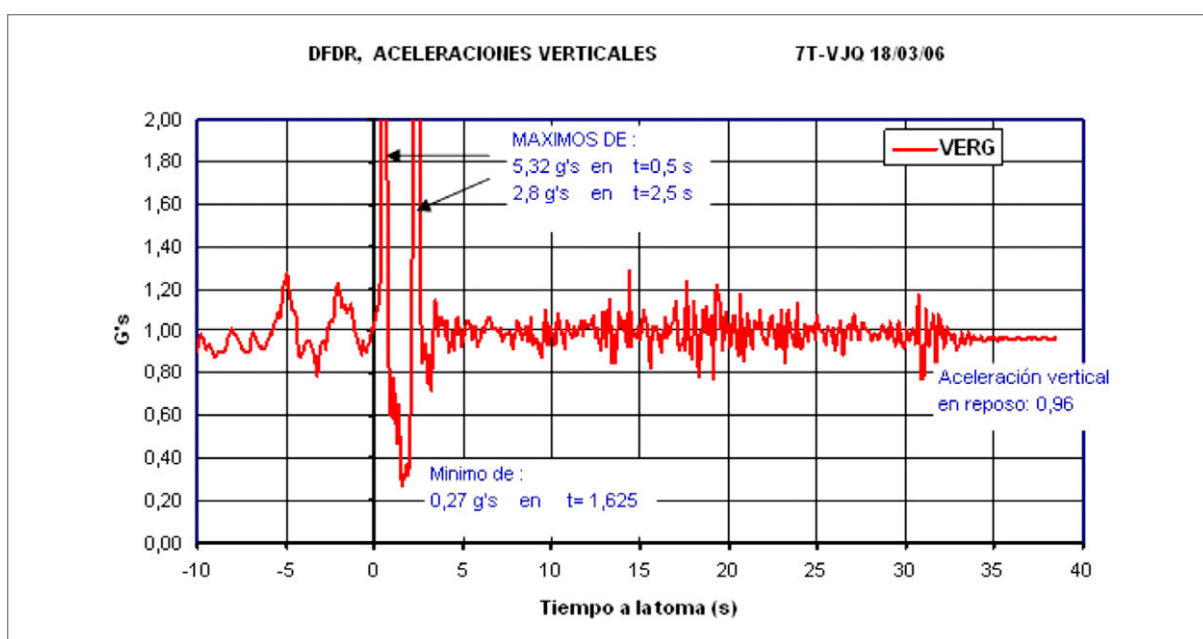
Figura 15. Aceleraciones verticales durante la carrera de aterrizaje

Después de ella la aceleración alcanza un pico de 5,32 g, una disminución hasta 0,27 g y un subsiguiente pico de 2,8 g en el segundo 2,5.

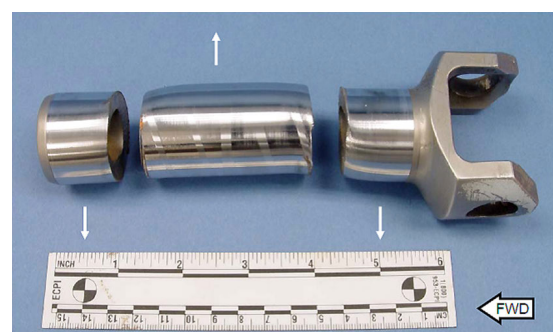
**Figura 20.** Bulón de la unión LGB al larguero posterior del ala

- El bulón, fusible, de la unión LGB al larguero posterior falló bajo sobrecargas puras de cortadura de dirección vertical. Se comprobó que la dureza del material respondía a las especificaciones de diseño.
- El soporte del muñón o «trunnion» delantero presentaba deformaciones y la

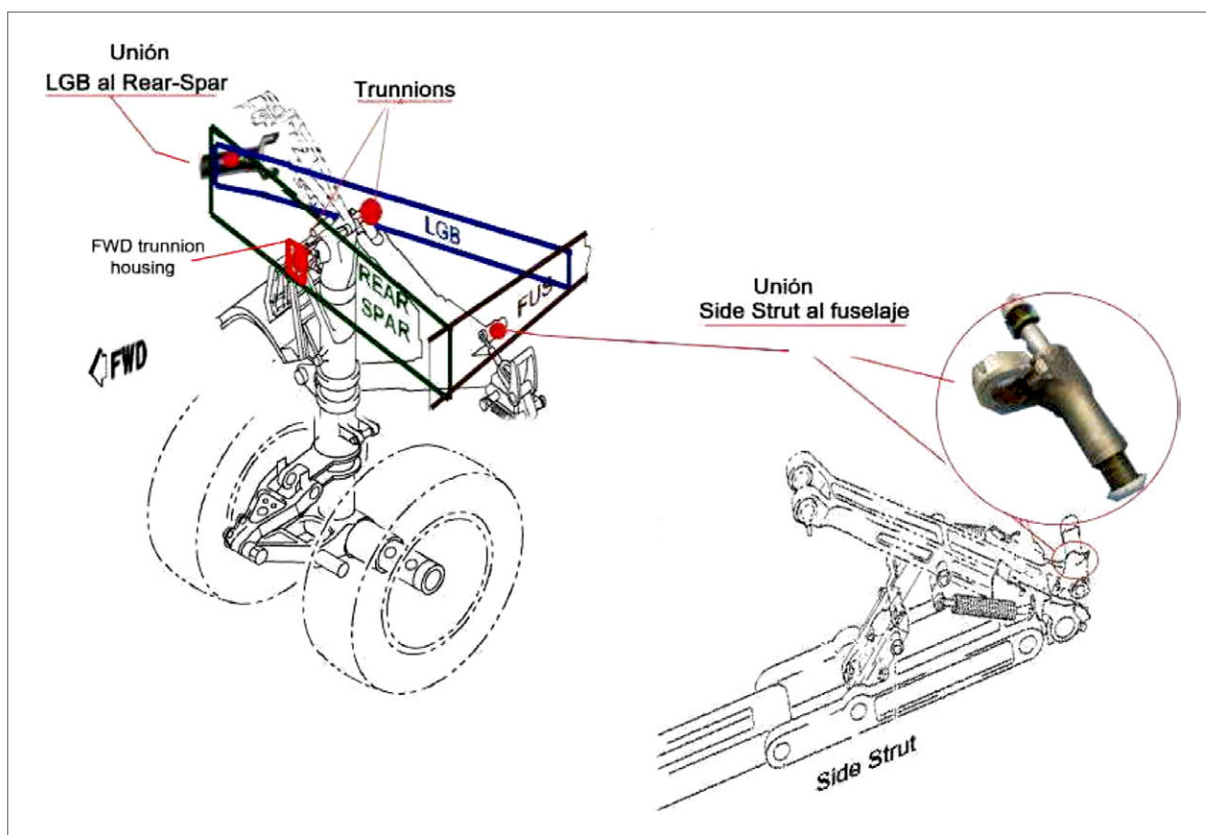
Figura 21. Principales roturas estructurales

Como no se han apreciado defectos del material, ni desviaciones de sus características mecánicas, en las piezas fracturadas, se debe estimar que las roturas se produjeron por sobrecargas en los momentos del impacto del aterrizaje en los que se registraron altos valores generales de aceleraciones de la aeronave.

Bajo cargas de tierra verticales, transmitidas por la pata de tren derecho a la viga LGB, falló en primer lugar el bulón fusible, de su apoyo en el larguero posterior, como prevé el diseño. Al ceder el apoyo posterior, la pata se desplazó hacia atrás, saliéndose el muñón de articulación («trunnion») delantero de su alojamiento. Seguidamente, las fuerzas hacia atrás y laterales sobre las ruedas cargaron la riostra lateral («side strut») hasta su fractura. Toda la pata quedó entonces colgando de un único punto, el muñón de articulación («trunnion») posterior, y fue arrastrada por la aeronave hasta la parada final.

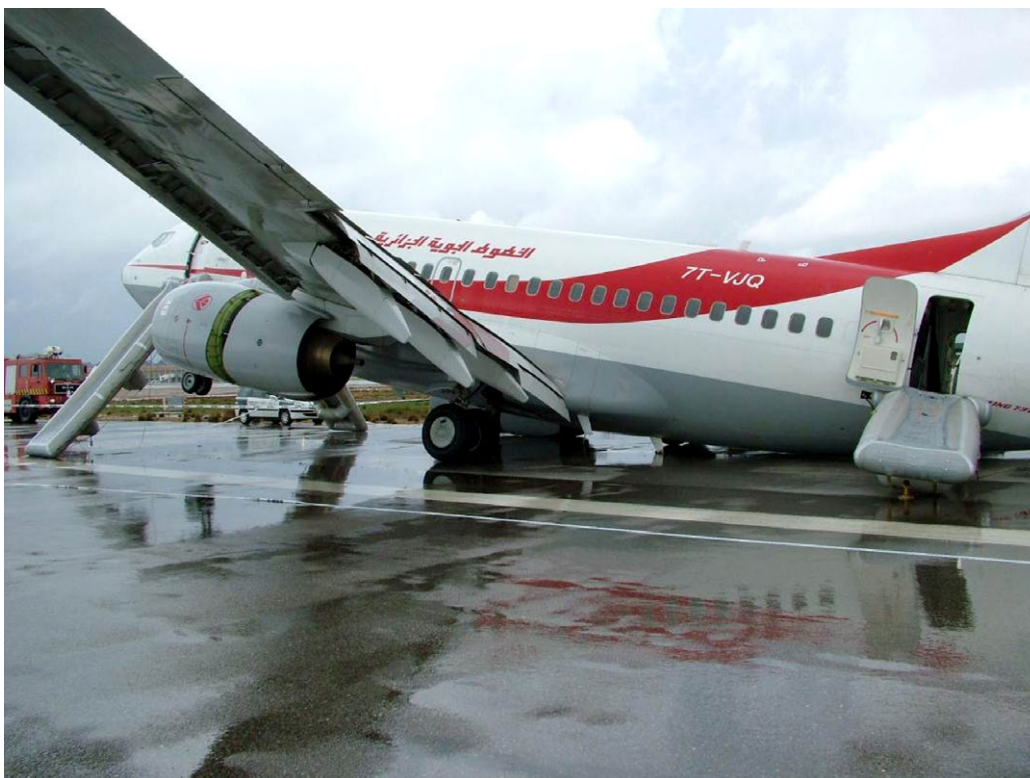
El exterior de la aeronave sufrió daños localizados en la pata derecha del tren de aterrizaje principal y en el ala derecha, en la zona próxima a su unión al fuselaje.

Foto 2. Vista lateral derecha

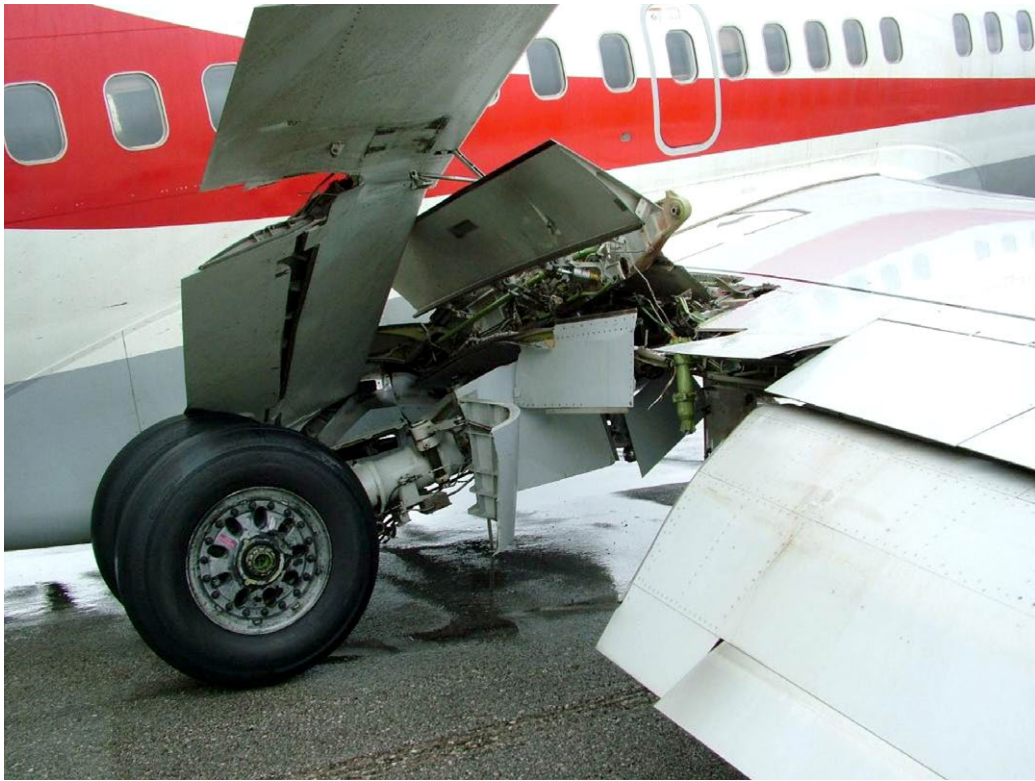
- Colapso de la pata derecha del tren de aterrizaje principal, con separación parcial de la estructura del avión. Líneas de hidráulico e instalaciones eléctricas con daños importantes.
- Viga principal de tren («Main landing gear beam») con daños importantes.
- Alojamiento del cojinete del muñón o gozne («trunnion») delantero en el larguero posterior partido.

Foto 5. Vista lateral izquierda. Detalle de la pata derecha del tren principal de aterrizaje

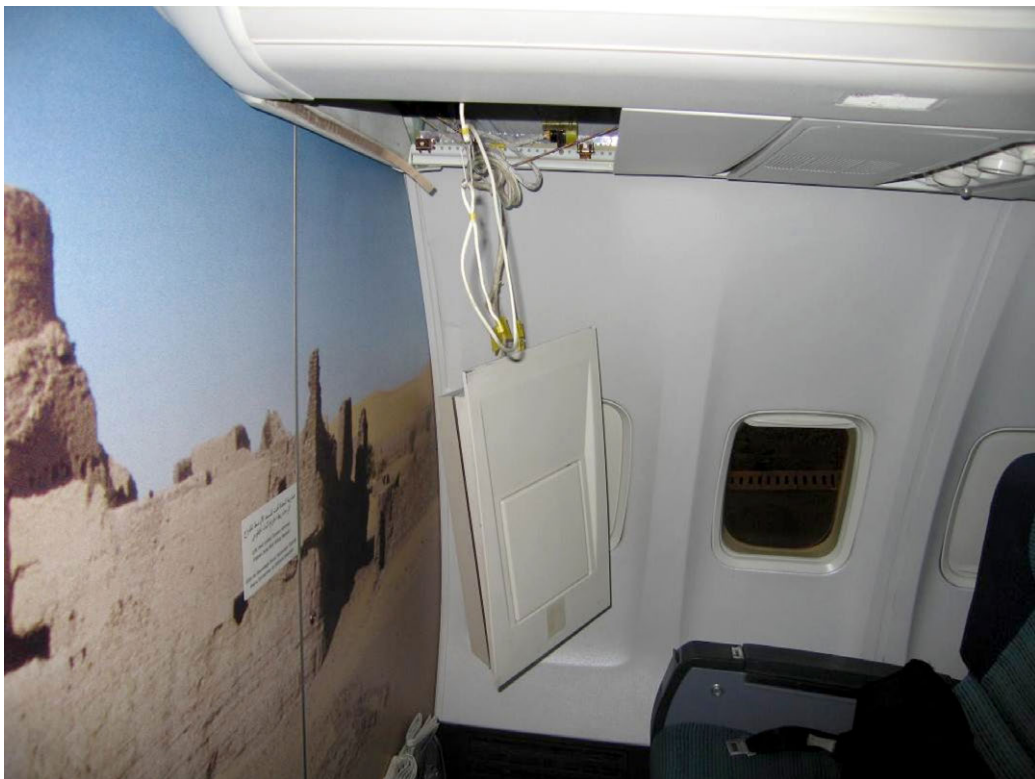
- En el motor izquierdo se apreciaron deformaciones en un capó.
- En el interior del avión se produjo el desprendimiento de tres paneles superiores con monitores de vídeo incorporados y un panel de revestimiento interior quedó agrietado.

Foto 6. Cabina de pasajeros. Panel de sobrecabeza desprendido
