## **Informe técnico A-013/2006**

Accidente ocurrido el día  
22 de marzo de 2006, a la  
aeronave Mooney M-20-K,  
matrícula EC-JCT, en el  
Aeródromo de El Berriel  
(Las Palmas)

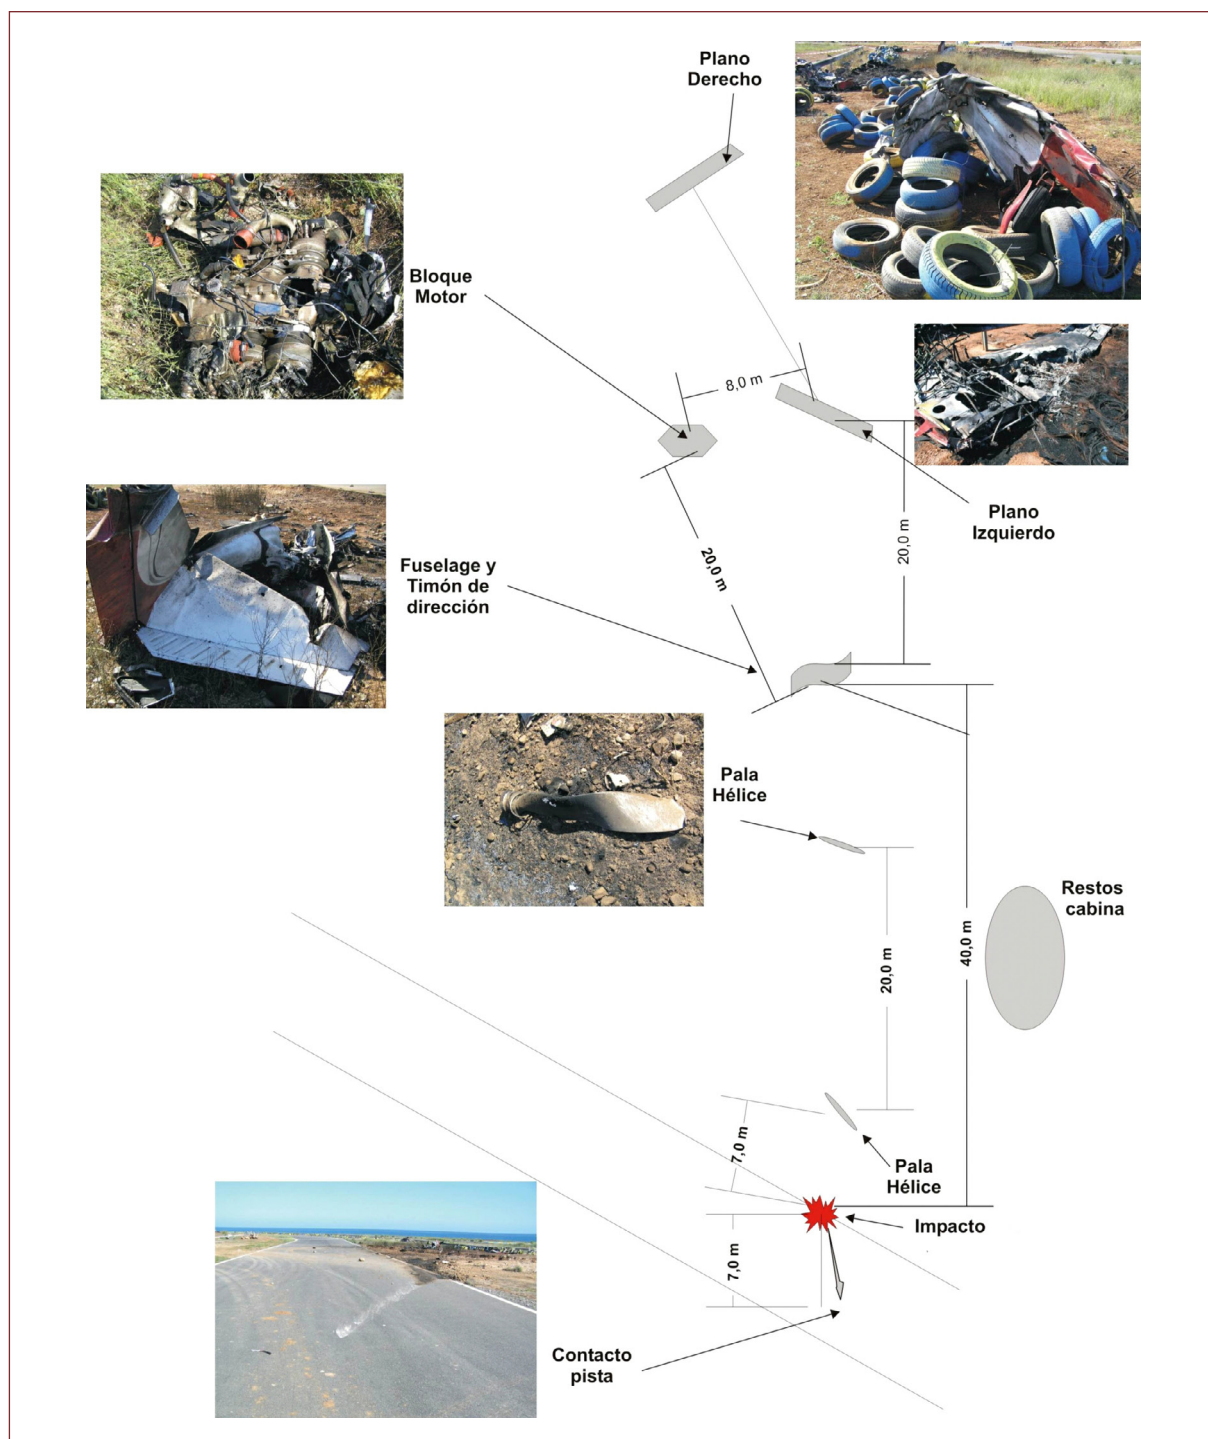
Figura 1. Gráfico de dispersión de restos

La aeronave llegó a golpear la copa de alguno de los árboles con el ala derecha. Inspeccionado el terreno del pinar, se localizaron algunas ramas de esos árboles y pequeñas piezas de la aeronave, como parte del protector de la luz del borde marginal derecho y restos de material con estructura de panel de abeja.

El vuelo continuó hasta que la aeronave impactó con el terreno. El primer contacto del avión con el suelo se produjo sobre la pista de asfalto de un circuito de karting. La violencia del choque ocasionó que la aeronave se fragmentara en varios conjuntos esparcidos por el siguiente orden y según el siguiente esquema: hélice, restos de la cabina, conjunto de cola, motor, ala izquierda y ala derecha. El combustible que portaba la aeronave se inflamó dejando algunas zonas de terreno y material calcinados.

Los restos se esparcieron en un área de unos 80 m de largo contados desde el punto del primer impacto con el suelo, quedando alineados siguiendo una recta que indicaba la dirección de la trayectoria en los últimos instantes del vuelo.

El motor presentaba un golpe frontal sobre la cabeza de los cilindros del lado derecho con orificios en los semicárteres y alguna válvula a la vista. Las dos palas de la hélice se desprendieron y sus deformaciones y daños eran indicativos de encontrarse girando con potencia en el momento de chocar con el terreno.

Las alas se separaron del fuselaje llevándose consigo parte de la estructura. El ala izquierda conservaba básicamente su forma, incluidas las superficies de mando, y presentaba evidencia de haber sido afectada por la combustión de la gasolina. El ala derecha aparecía con su extremo doblado hacia el intradós y el extradós con la superficie cubierta de pliegues y erosiones por rozamiento a lo largo de su envergadura.

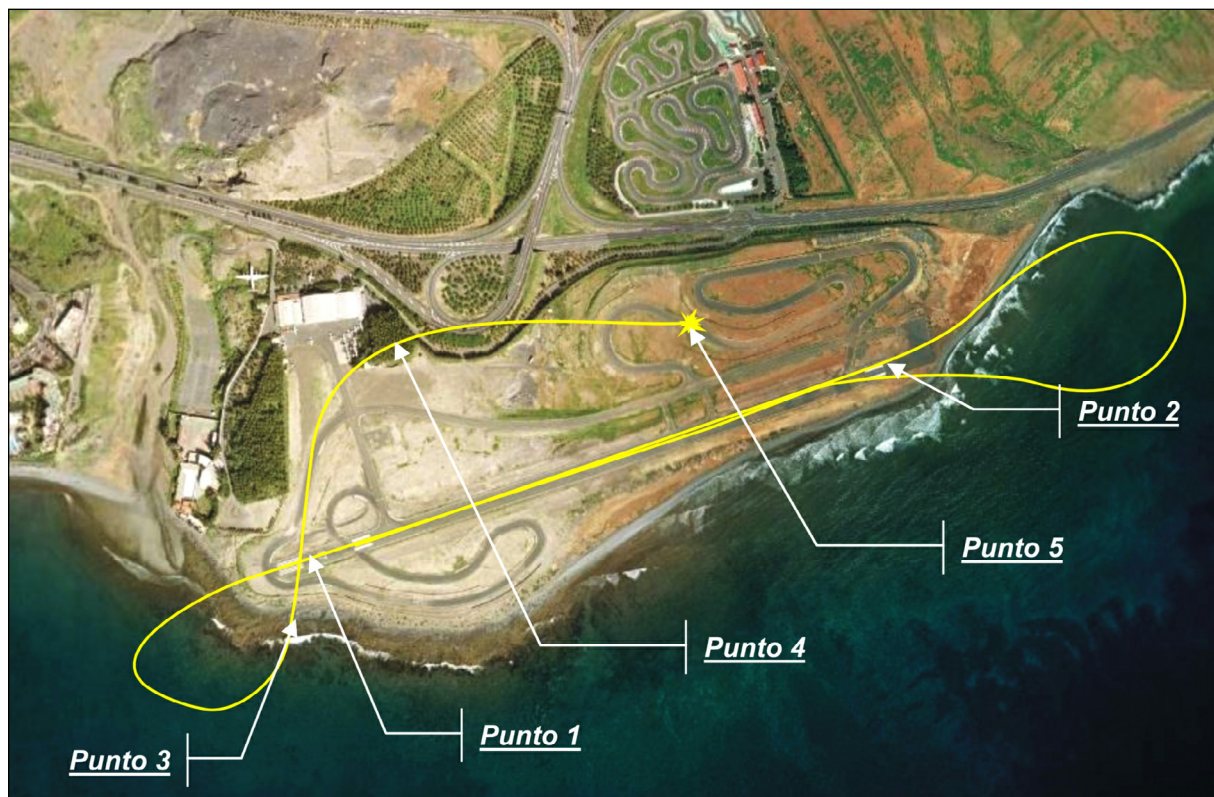
Figura 2. Trayectoria de la aeronave

La aeronave despegó por la pista 07 (Punto 1 en la figura 2) y sobre la prolongación de la pista efectuó un viraje de 180° a la derecha para alinearse de nuevo con la pista en dirección opuesta, en el sentido de aproximación a la 25 (Punto 2), realizando a continuación una pasada a baja altura sobre la pista. Después de recorrerla, ascendió con un fuerte régimen, inició un viraje suave hacia la izquierda que fue cerrándose con un alabeo por encima de los 70° y completó así un giro de 250° aproximadamente (Punto 3), que le situó en trayectoria hacia las instalaciones del aeródromo.

En el tramo que le condujo desde el Punto 3 hacia los árboles más cercanos a las instalaciones (Punto 4), la aeronave cambió de actitud para describir un viraje hacia la derecha acompañado de un fuerte alabeo que alcanzó prácticamente los 90° en la vertical del pinar, rozando ya las copas de los árboles. Fue descendiendo y aumentando su actitud hasta aproximarse al vuelo invertido, para impactar con el terreno 360 m más adelante (Punto 5).
