| Fecha y hora | <b>Jueves, 6 de abril de 2006; 11:37 h local</b> |
| Lugar | <b>Aeropuerto de Girona (LEGE)</b> |

| Matrícula | <b>EC-IPO</b> |
| Tipo y modelo | <b>CESSNA 421-B</b> |

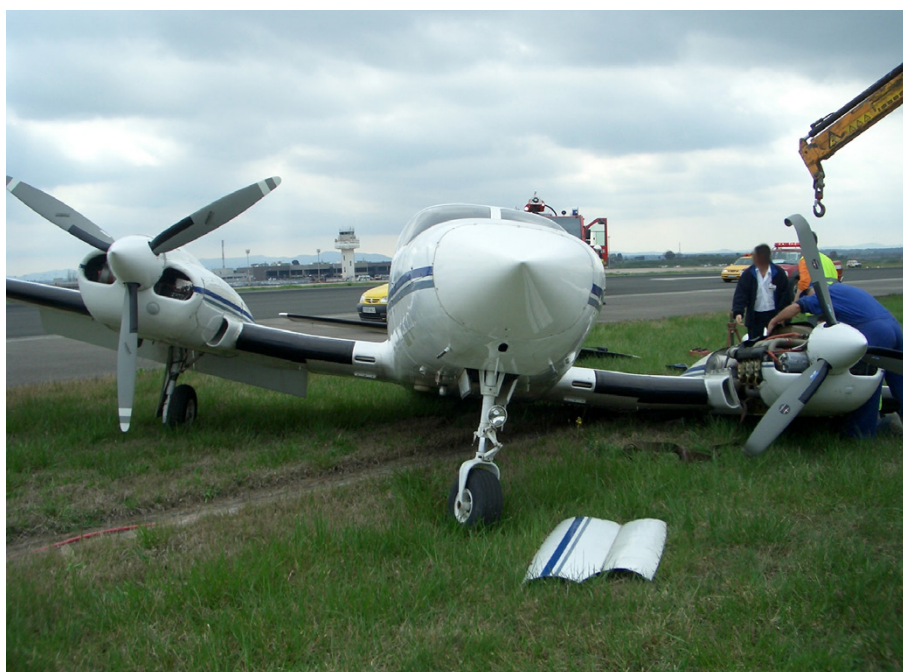
Figura 1. Aeronave tras el incidente

En la inspección ocular de la aeronave, realizada en el lugar del incidente, se encontró que la pata del tren principal izquierdo estaba casi completamente retraída dentro del correspondiente compartimento y que se habían roto algunas piezas de su mecanismo de actuación. Consecuentemente, la aeronave había caído hacia ese lado y había sufrido rasponazos en la parte inferior de fuselaje y en el plano izquierdo, especialmente en el flap de ese lado, así como deformaciones en las puntas de ese plano.

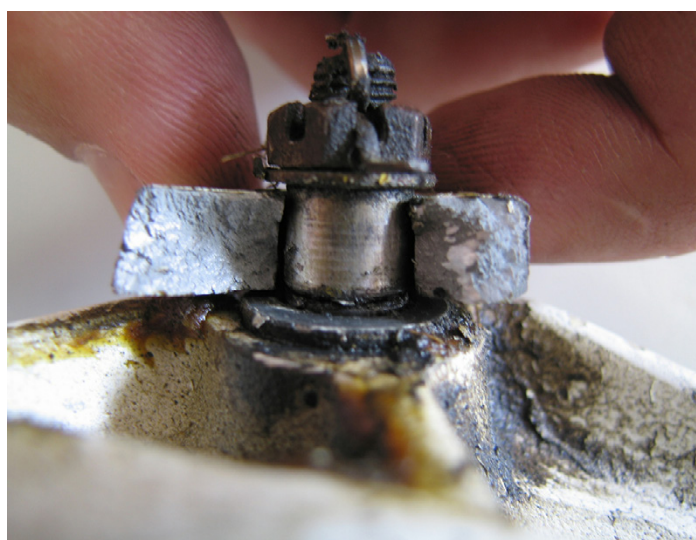
- La orejeta derecha, vista desde la raíz del ala, o sea, la de la parte delantera, del herraje que soporta al bulón pivote en la cabeza de la pata estaba rota por la sección en la que está el orificio del bulón. El trozo de orejeta se desprendió y se encontró más tarde. La rotura se indica en la figura 2 y la figura 3 muestra el trozo de orejeta superpuesto en la palanca acodada. Al realizar esta superposición, se comprobó que el orificio del bulón estaba ligeramente ovalizado.
- El bulón pivote NAS 464P4-26 se rompió, además, por la sección entre la orejeta izquierda del herraje indicado, que permanecía intacta, y la palanca acodada. La rotura también se indica en la figura 2.
- Se rompió la orejeta inferior derecha de la palanca acodada, justo por la sección en la que aumenta de espesor y que se corresponde con la posición del conmutador de fin de carrera de la pata. Como se ve en la

Figura 3. Rotura de la orejeta del herraje

Los análisis indicaron que todas las fracturas, salvo la del casquillo en la orejeta, habían sido debidas a la superación de las características mecánicas de los materiales utilizados. En la rotura de la orejeta inferior de la palanca acodada se detectó una deformación plástica previa y, en la del casquillo de su interior, se determinó que era de carácter frágil.

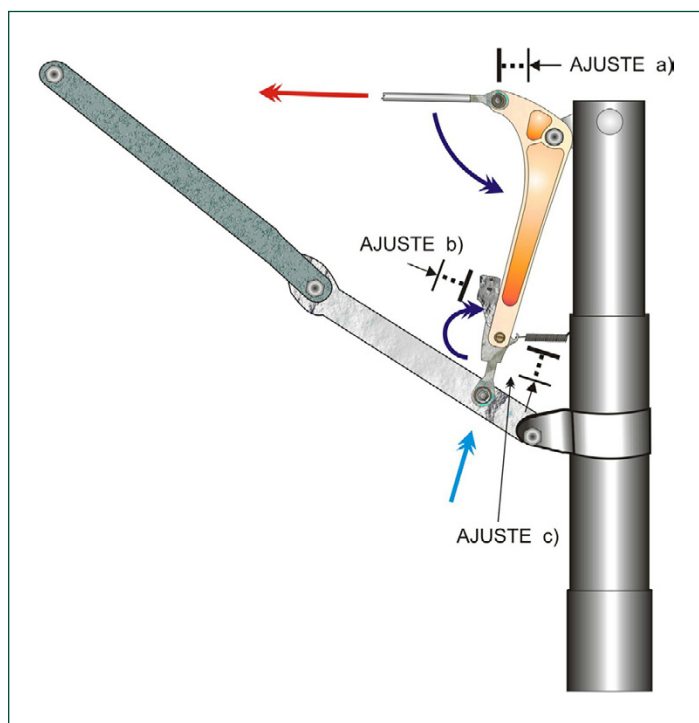
Figura 2. Esquema de ajustes

- I Con el ajuste a), el interruptor de parada del motor para su extensión más allá de una posición apropiada, deja precargada a la barra de accionamiento a tracción y por tanto el brazo superior de la palanca acodada. Si a ello se une una posición de ajuste c) con exceso de longitud del brazo inferior de la palanca acodada, deja precargado a compresión el brazo inferior de la palanca acodada. Como consecuencia de una de estas o ambas cargas queda precargado el bulón pivote a cortadura con una resultante en el ángulo intermedio entre ambos brazos de la palanca acodada.
