| Fecha y hora | <b>Viernes, 7 de abril de 2006; 19:30 h local</b> |
| Lugar | <b>Aeródromo de Benabarre (Huesca)</b> |

| Matrícula | <b>EC-JAV</b> |
| Tipo y modelo | <b>TECNAM P92-JS</b> |

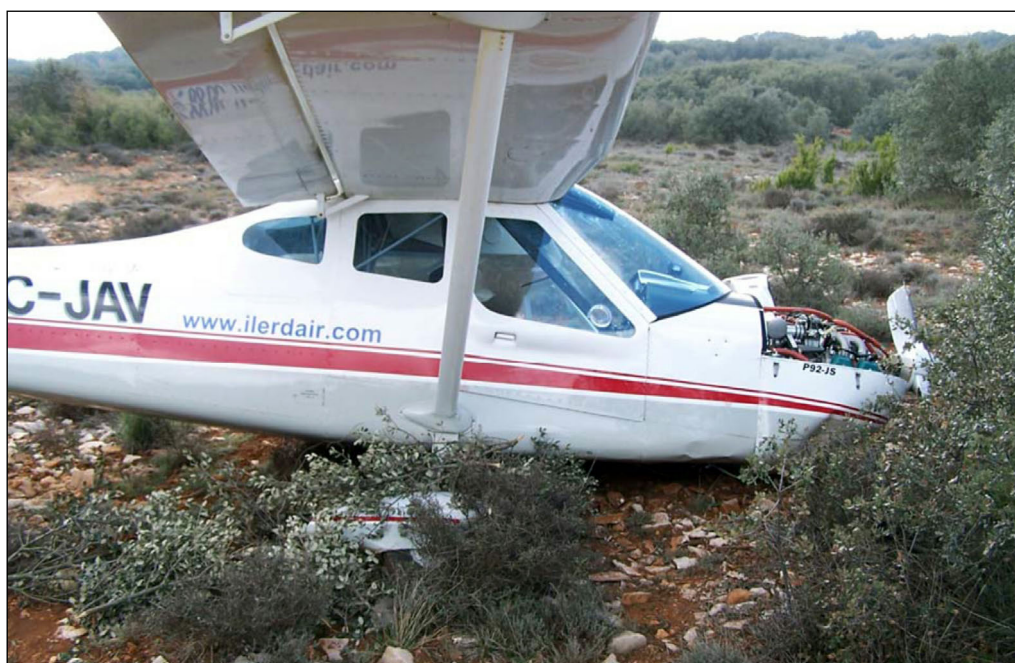
La aeronave con matrícula EC-JAV, realizaba un vuelo rutinario de entrenamiento y llevaba volando media hora. El incidente se produjo durante la maniobra de aterrizaje a las 17:30 UTC en el Aeródromo de Benabarre (Huesca), cuyas coordenadas son 42° 1' 22" N y 0° 28' 56" E. La toma se realizó por la cabecera 28. Había viento con una intensidad media de entre 10 y 15 kt y dirección entre 200° y 230°, es decir orientado entre 50° y 80° respecto del eje de pista. La aeronave volaba en el tramo final del circuito de aeródromo con el morro orientado a rumbo 250° (30° a la izquierda del eje), y el contacto con la pista fue muy brusco desviándose rápidamente hacia la izquierda. Posteriormente se levantó ligeramente del suelo logrando salvar el desnivel del borde de pista y planeó por encima de piedras y matorrales a la vez que se desviaba más a la izquierda. Finalmente se detuvo después de romperse la pata izquierda del tren principal y haber golpeado con el plano izquierdo en el suelo. El piloto resultó ileso y abandonó la aeronave por su propio pie.

Figura 1. Fotografía de la posición en la que quedó la aeronave

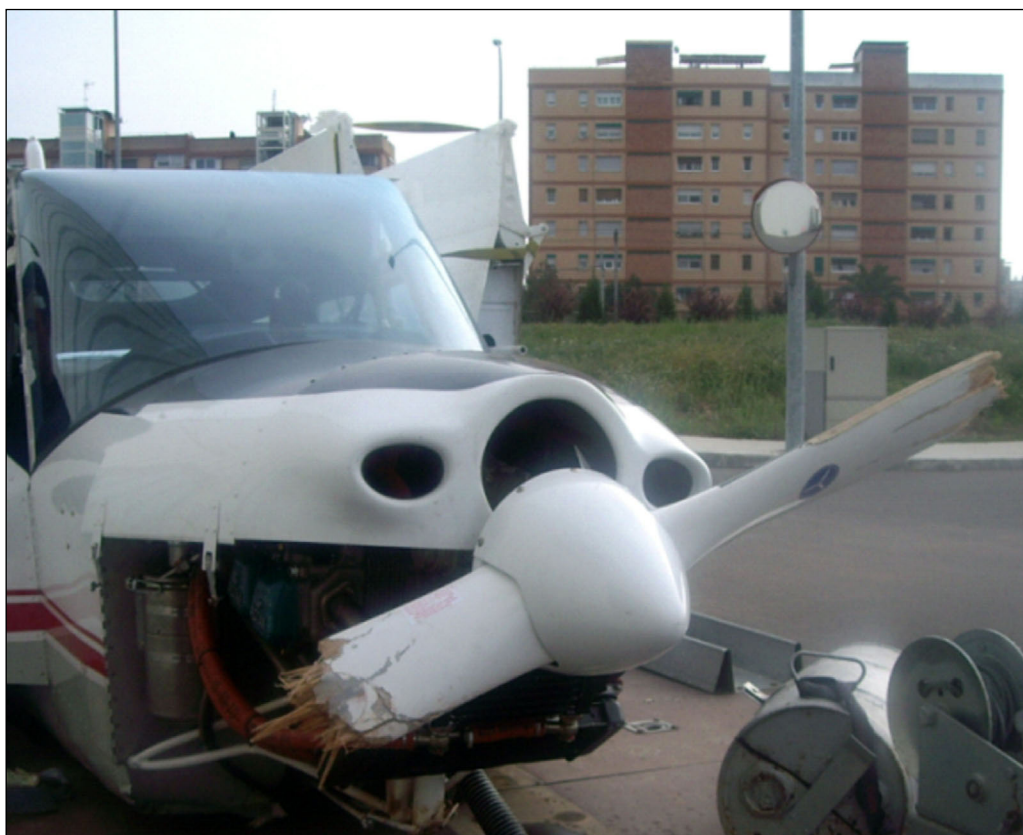
- La hélice, que era de madera, tenía rota y astillada una de las palas desde más de la mitad hacia el extremo, y la otra estaba astillada y quebrada desde el primer tercio habiendo quedado desprendidos los otros dos tercios de su longitud.

Figura 2. Fotografía del estado de la hélice

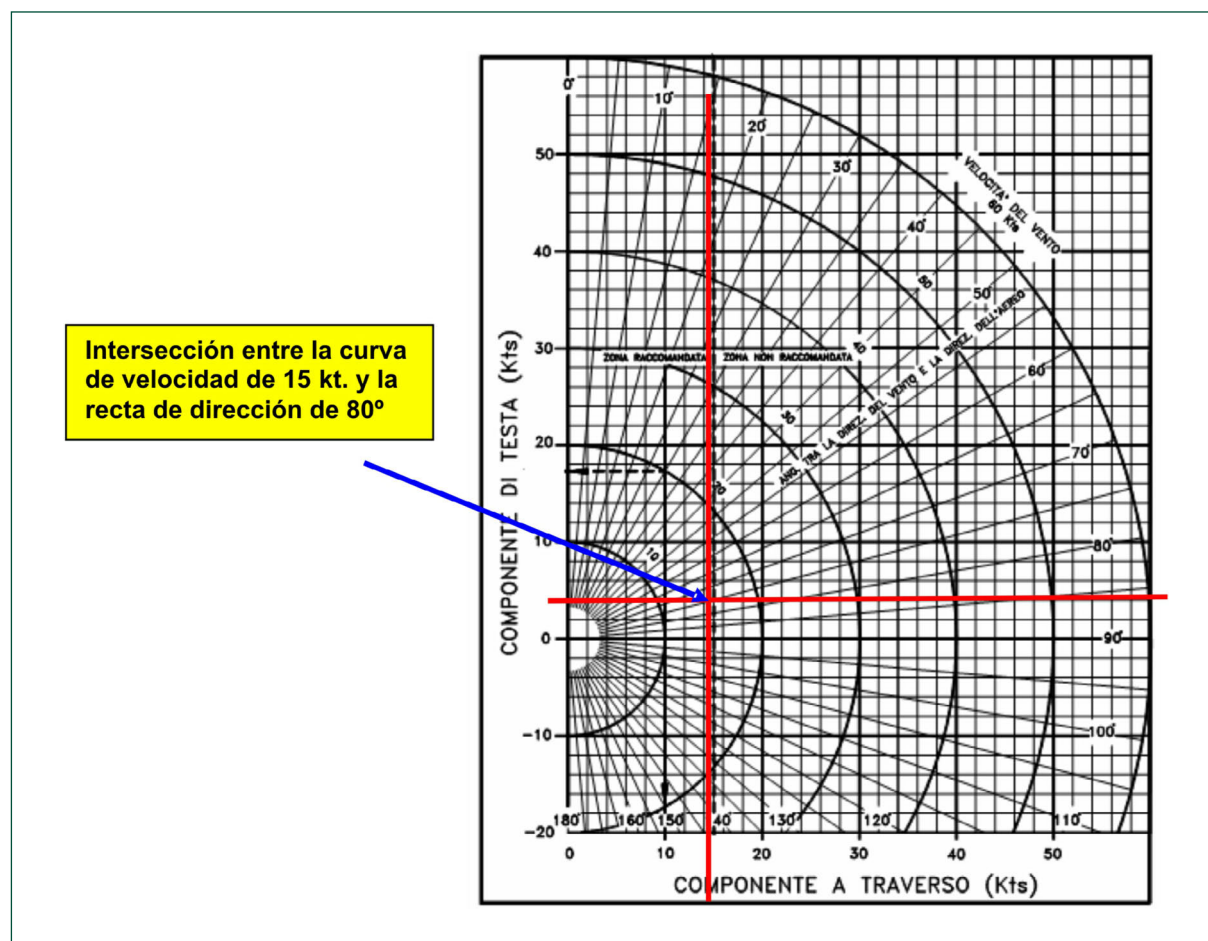
En este caso la dirección del viento estaba entre  $200^\circ$  y  $230^\circ$ , y la velocidad aproximada entre 10 y 15 kt. Considerando el caso más desfavorable, que es aquel en la que la dirección del viento fuera  $200^\circ$  (más cerca de la perpendicular a la pista 28), se obtendría una componente de viento que formaría un ángulo de  $80^\circ$  con la dirección de vuelo y una velocidad de 15 kt que es la mayor de las consideradas.

Figura 4. Ábaco para el cálculo de la componente transversal de viento

Con estos datos de partida se obtiene del ábaco que la componente máxima de viento cruzado sería de 15 kt. El resultado estaría próximo a 15 kt que es la máxima componente descrita en el manual.

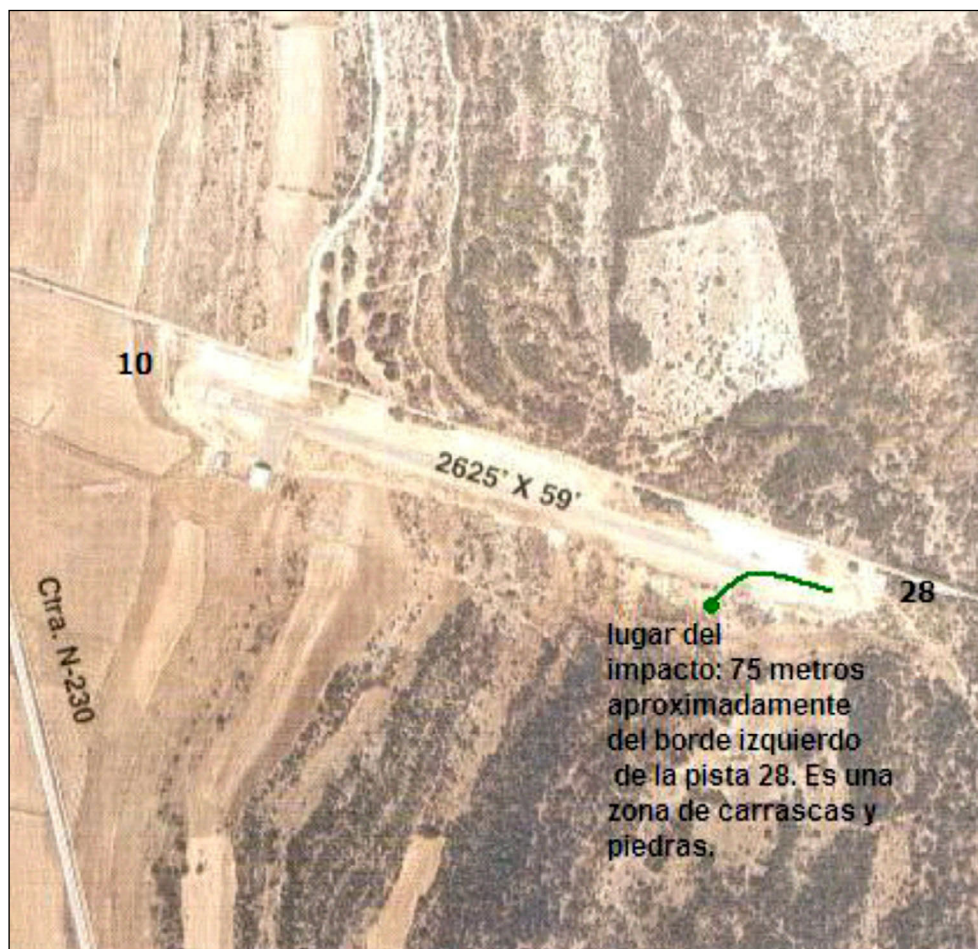
Figura 5. Recorrido de la aeronave

La pista tiene fuerte pendiente positiva y el contacto se realizó unos 30 m después de la cabecera y fue bastante duro, iniciándose rápidamente una tendencia de la aeronave a desviarse hacia la izquierda mientras rodaba aproximadamente 70 m por la pista. Aplicó pie derecho para corregir pero no lo consiguió. Al ver que la trayectoria de la aeronave era hacia fuera de la pista aplicó máxima potencia, con la intención de volver al aire, pero lo único que consiguió fue desviarse más a la izquierda por el efecto del par motor y levantarse medio metro del suelo, salvando de esta manera el desnivel del borde de pista y, planeando por encima de carrascas y matorrales al mismo tiempo que la aeronave se frenaba contra ellos. Pudo observar como se había roto la pata izquierda del tren principal. El recorrido fuera de la pista fue entre 60 y 70 m, aproximadamente.

Una vez que la rueda izquierda tocó el suelo, la carga sobre la misma fue superior a la que su diseño le permite soportar y además, al salirse de pista, se vio obligado a rodar por un terreno totalmente irregular que contribuyó a la rotura del tren.
