**COMISIÓN DE  
INVESTIGACIÓN  
DE ACCIDENTES  
E INCIDENTES DE  
AVIACIÓN CIVIL**

## **Informe técnico A-021/2006**

Accidente ocurrido el día  
18 de abril de 2006, a las  
aeronaves Cessna 172-M,  
matrícula EC-HAS, y Cessna  
172-R, matrícula EC-IYF,  
operadas por American Flyers  
España, en las proximidades  
del Aeródromo de Casarrubios  
del Monte (Toledo)

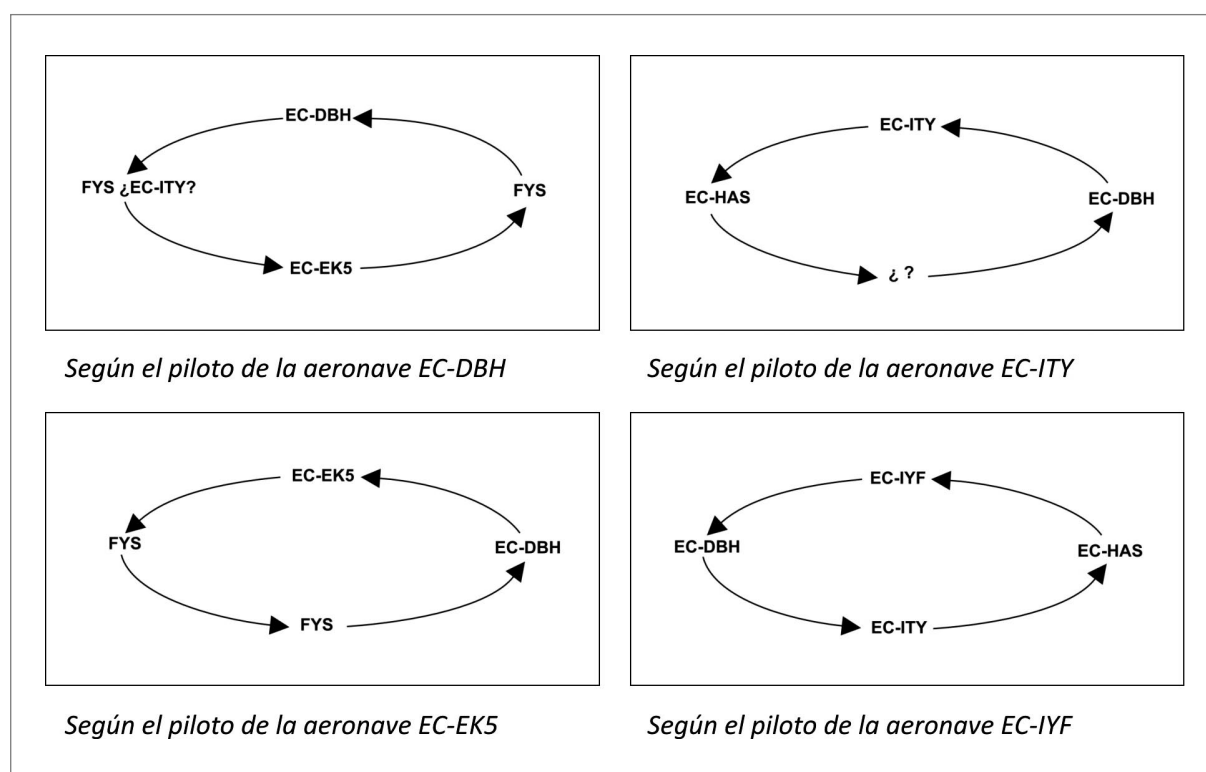
Con la información facilitada por cada uno de los pilotos de las aeronaves que se encontraban en el circuito del Aeródromo de Casarrubios, se han elaborado los cuatro esquemas siguientes, cada uno de los cuales refleja las aeronaves que cada piloto creía que había en el circuito.

Figura 2. Esquemas de composición de circuito, según la tripulación de cada aeronave

El piloto de la aeronave EC-DBH, sabía que le precedía una aeronave de American Flyers, y que a ésta le precedía un ultraligero, y que la aeronave que se encontraba por detrás de él también era de American Flyers. De acuerdo con esta información, en los momentos previos al accidente había cuatro aeronaves en el circuito de Casarrubios.

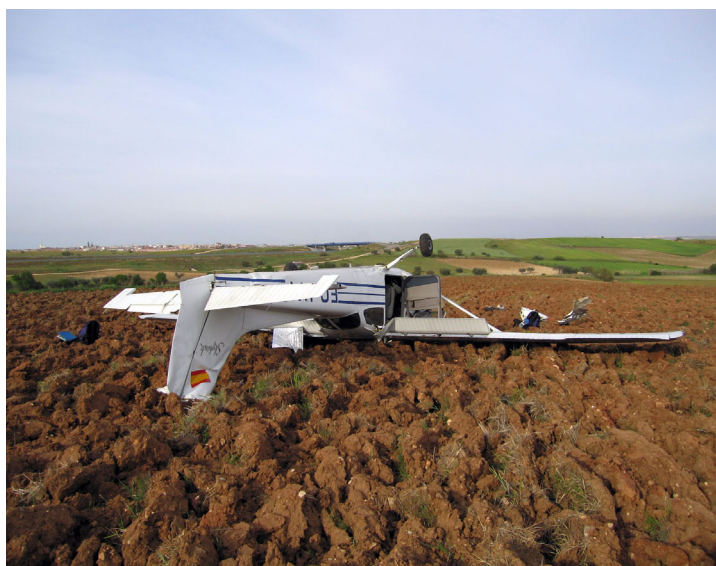
**Figura 3.** Vista general aeronave EC-IYF

La aeronave mostraba los daños habituales en un capotaje: estabilizador vertical y timón de dirección dañados debido a su impacto con el terreno al final del movimiento; zona inferior del fuselaje de cola con arrugas y alguna fractura de compresión, producidas por el impacto de la parte superior del empenaje vertical contra el terreno, los planos estaban ligeramente deformados hacia el intradós, habiéndose producido la deformación por pandeo de las dos riostras de sujeción de éstos al fuselaje; el capó inferior del motor y la hélice y su spinner tenían grandes daños debido a su impacto con el suelo, después de fallar la pata de morro.

En la zona inferior del fuselaje, a la altura de los asientos delanteros de cabina, y ligeramente a la izquierda del eje longitudinal de la aeronave, había un boquete de grandes dimensiones y profundidad, que llegó a afectar al piso de la cabina. Alrededor del boquete, y sobre todo por detrás de él, había multitud de marcas de caucho. Estos daños y marcas, fueron producidos por la pata de morro y la rueda, después de desprenderse.

Los daños que presentaba esta aeronave en la hélice, spinner y capós de motor se produjeron como consecuencia del capotaje de la aeronave, que fue provocada por la rotura de la pata de morro durante la toma. Asimismo, la pata de morro, una vez desprendida quedó atrapada entre el terreno y la aeronave, produciendo los daños que presentaba ésta en la parte inferior del fuselaje a la altura de los asientos delanteros de la cabina.

Los daños presentes en el estabilizador vertical y timón de dirección, así como en la zona final del fuselaje posterior (arrugas y roturas de compresión) se produjeron a consecuencia del impacto del empenaje vertical contra el terreno, durante el movimiento de capotaje.

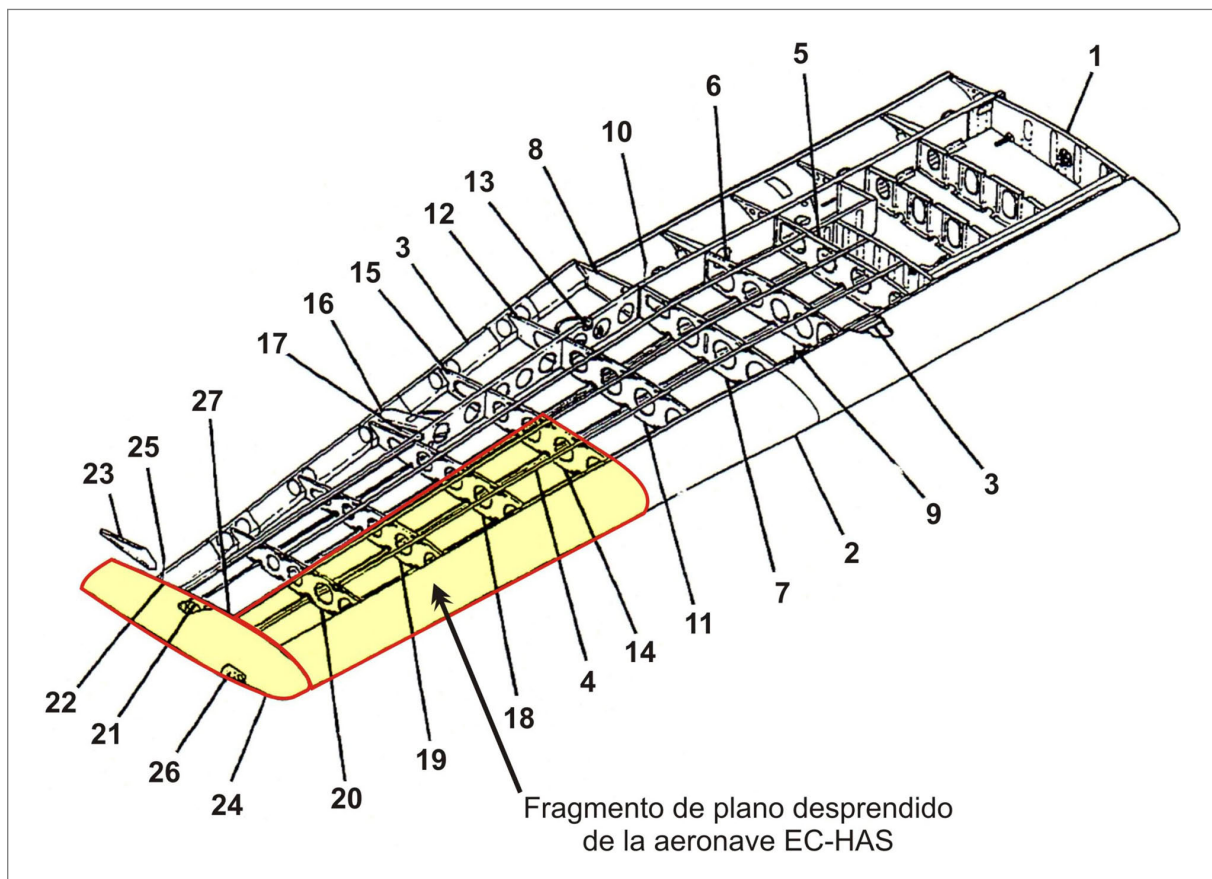
En la dirección de la envergadura del ala, el fragmento desprendido se extendía desde la costilla identificada con el n.º 14 en la figura 4, la cual permaneció unida al trozo principal del plano, hasta el extremo del ala, abarcando las costillas identificadas con los números 18, 19 y 20 en la figura 4, y la costilla de extremo de ala. En la dirección de la cuerda del ala, el fragmento se extendía desde el borde de ataque hasta el segundo larguerillo situado por detrás del larguero de borde de ataque. Las costillas se fracturaron a esta misma altura, a excepción de la costilla de extremo de plano, que lo hizo a la altura del larguero posterior del ala, quedando el trozo mayor unido a este fragmento, en tanto que el otro siguió unido al plano.

La fractura de la chapa de revestimiento seguía las líneas de remaches que la unían a la costilla de n.º 14 (figura 4) y al segundo larguerillo situado por detrás del larguero de borde de ataque, y tenía forma de dientes de sierra, a partir de los cuales puede determinarse la dirección de propagación de la rotura, que, concretamente fue desde el extremo del ala hacia el encastre. La superficie de fractura, en bisel a 45°, mostraba signos claros de haber sido rota por desgarro a tracción. El resto de elementos estructurales que se fracturaron en el ala, larguero de borde de ataque, larguerillos y costillas, también tenían superficies de fractura en bisel a 45°, lo que evidencia que el mecanismo de rotura, fue el mismo, desgarro a tracción. No se apreció en ninguna zona evidencia alguna de cortes o perforaciones.

En el intradós, a una distancia de 66 cm del borde marginal y 30 cm del borde de ataque se apreció una penetración en la chapa de revestimiento, de unas dimensiones de 21 cm de largo y 5,50 cm de ancho, cuyo lado mayor era sensiblemente paralelo al

Figura 4. Esquema del plano de la aeronave

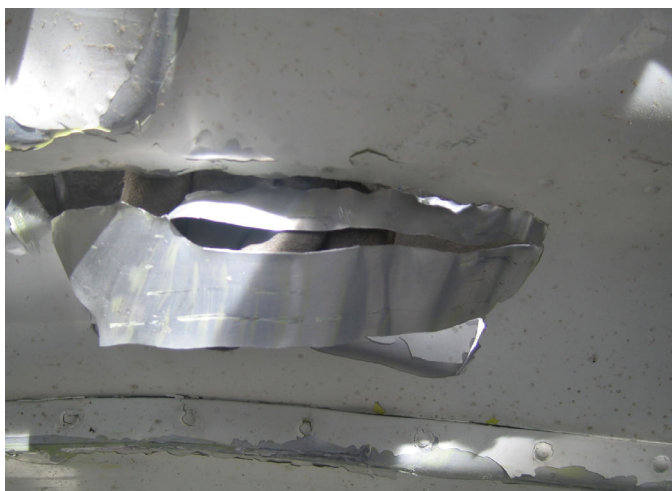
borde de ataque. La chapa desgarrada se encontraba enrollada sobre sí misma en la parte interior del plano, habiéndose producido ese arrollamiento desde el encastre hacia el borde marginal (véase figura 5).

Figura 5. Detalle perforación en el fragmento de plano desprendido

Se procedió a desenrollar esta chapa, lo que permitió apreciar que en su superficie exterior había cuatro marcas longitudinales, paralelas su lado mayor. El elemento que produjo este desgarro tenía que tener una superficie de forma tal, que al rozar con una chapa, dejara marcadas cuatro líneas. La única pieza que se encontró, que parecía cumplir con estas premisas, fue el estribo de la pata izquierda del tren de aterrizaje principal de la otra aeronave. A fin de comprobar este extremo, se

procedió a rozarlo contra otra superficie, lo que permitió corroborar que dejaba cuatro marcas longitudinales, separadas entre sí la misma distancia que las encontradas en la chapa arrollada del plano.

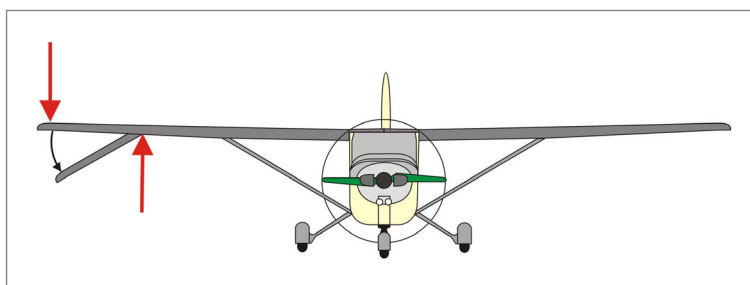
Por otra parte, el doblez que muestra el fragmento, que llegó a deformar fuertemente el larguero de borde de ataque, tuvo que ser producido necesariamente por una carga considerable, aplicada sobre el extremo del plano, en dirección perpendicular a la cuerda y sentido de extradós a intradós. De haberse debido a un impacto, tendría que haber dejado señales claras de ello en el extradós, pero en esta parte no se han encontrado indicios de ello, aunque sí hay marcas de haber habido una presión sobre una superficie amplia. En cambio, el intradós sí mostraba claras deformaciones producidas por un elemento metálico. Así pues, todo parece apuntar a que esta deformación se produjo por un apalancamiento del plano, actuando una fuerza en la zona del intradós en la que está el doblez, con sentido hacia el extradós, y otra, con sentido opuesto, aplicada en el extradós del extremo del plano, tal y como se muestra en la figura 6.

De acuerdo con las evidencias encontradas en el intradós del fragmento de plano desprendido, la pata izquierda del tren principal de la otra aeronave EC-IYF, estuvo fuertemente apoyada en esta zona, como así se desprende de la perforación producida en el plano por el estribo y las marcas del neumático.

Figura 6. Esquema de fuerzas actuantes sobre el plano de la aeronave EC-HAS

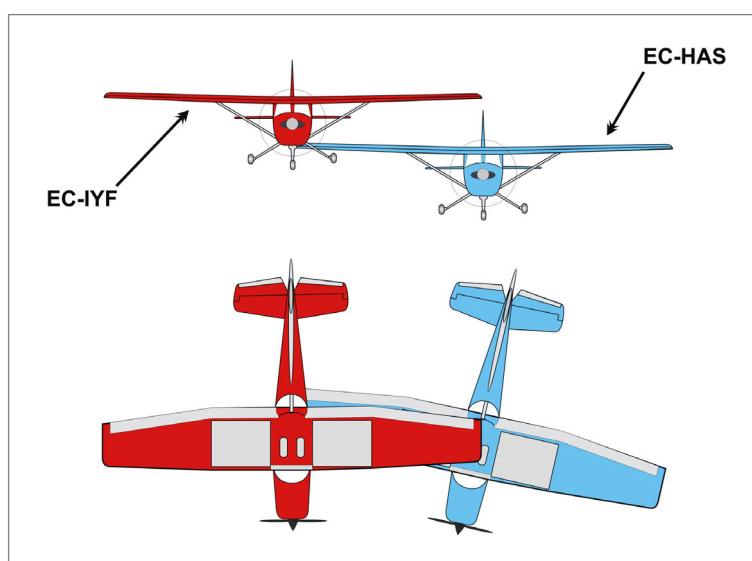
Teniendo en cuenta la geometría de las aeronaves, y que, como se ha dicho anteriormente, ninguna otra parte de las mismas contactaron entre sí, se han estudiado las posibles posiciones de las aeronaves, con objeto de determinar cuáles de ellas son compatibles con los daños que realmente sufrieron, concluyéndose que solamente hay una posición consistente con esa condición.

Asimismo, el alabeo produjo un cambio en la dirección de la sustentación de la aeronave EC-IYF, haciendo que tuviera una componente en el sentido de alejamiento de la otra aeronave. Como el plano continuaba aún enganchado, esta componente de la sustentación se tradujo en una fuerza de tracción sobre el plano, que produjo su total desgarramiento.

Una vez que desapareció la interferencia entre las dos aeronaves, la de matrícula EC-IYF pudo continuar el vuelo, llevándose consigo el trozo de plano arrancado a la otra aeronave, que posteriormente produjo los daños en las proximidades del encastre del intradós del plano izquierdo y en la puerta de ese lado, que se han descrito en el punto anterior.

Figura 7. Posición relativa de las aeronaves durante el choque
