## **Informe técnico A-024/2006**

Accidente ocurrido el día  
25 de abril de 2006, a la  
aeronave Aerospatiale  
SA 316 B, matrícula F-GPJF,  
operada por Helicópteros  
de Cataluña, S. A., en La  
Pobleta de Bellveí (Lleida)

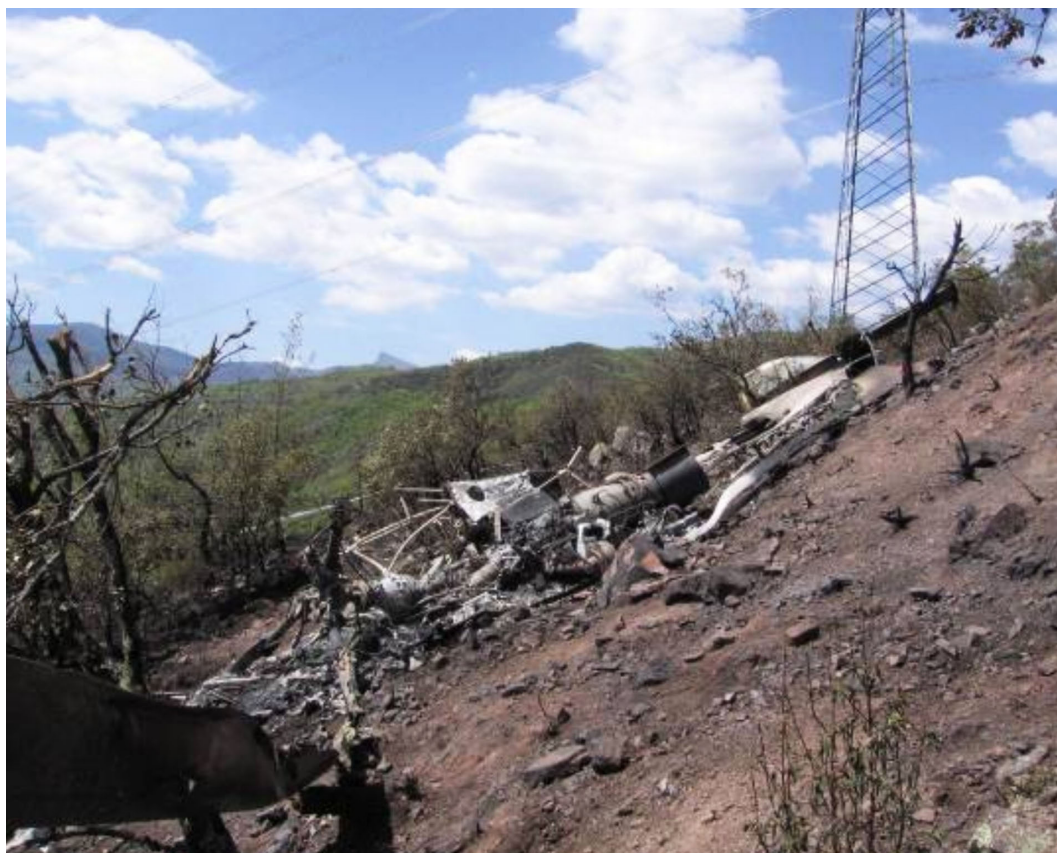
Los restos de la aeronave estaban concentrados sobre la ladera de la montaña y afectados por la acción del fuego producido (Figura 1). Los servicios de emergencia actuaron con prontitud y lograron sofocar el incendio e impedir que se extendiera.

Figura 1. Vista general de los restos

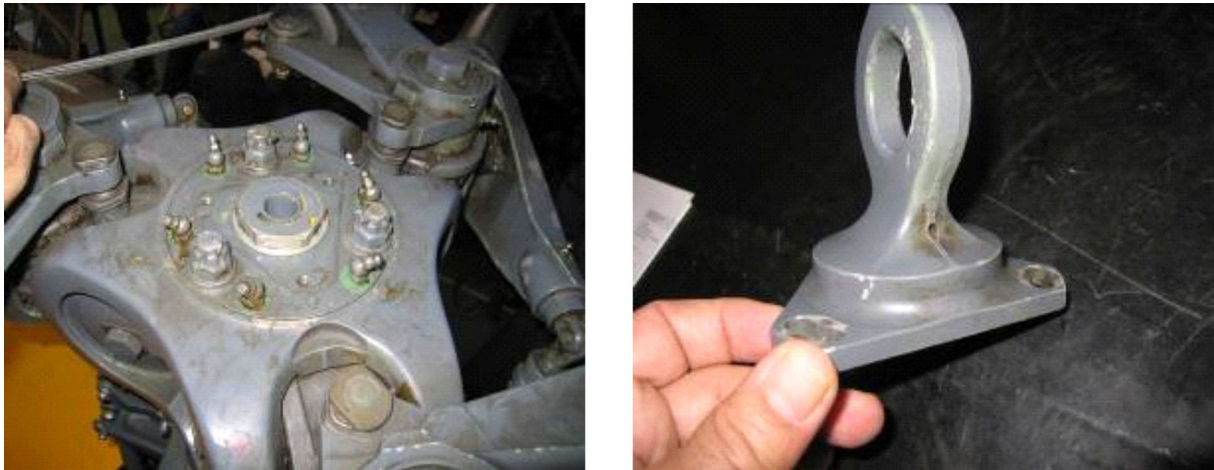
Los guardapolvos protegen la entrada de partículas sólidas o líquidas hacia la junta, de tipo laberinto, que une el eje del mástil y la caja de transmisión principal. Debe evitarse que estén agrietados o rasgados y tienen que estar correctamente sujetos a las partes móviles. En la parte superior del mástil se encuentran dos orificios de 3 mm de diámetro que permiten mantener la presión atmosférica en el interior de la MGB. Estos orificios están realizados con una pendiente ascendente de 15 grados para impedir la entrada de agua (Figura 4).

Figura 4. Vista de la parte superior del mástil y del elemento con orificios que monta este modelo de helicóptero

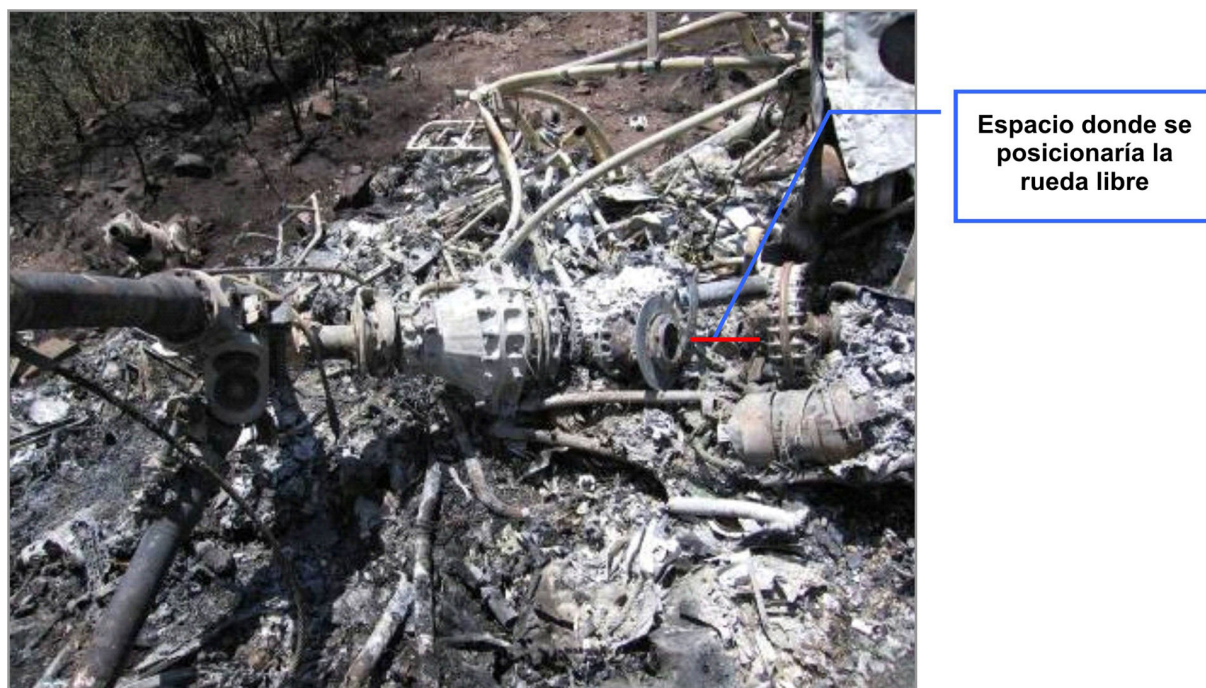
El rotor principal estaba inclinado hacia adelante y caído hacia la izquierda. Las palas del rotor principal, aunque afectadas por el fuego, mantenían su forma y apenas mostraban impactos en el borde de ataque y un leve golpe en el extremo de una de ellas.

**Figura 7.** Detalle de los restos de la transmisión principal

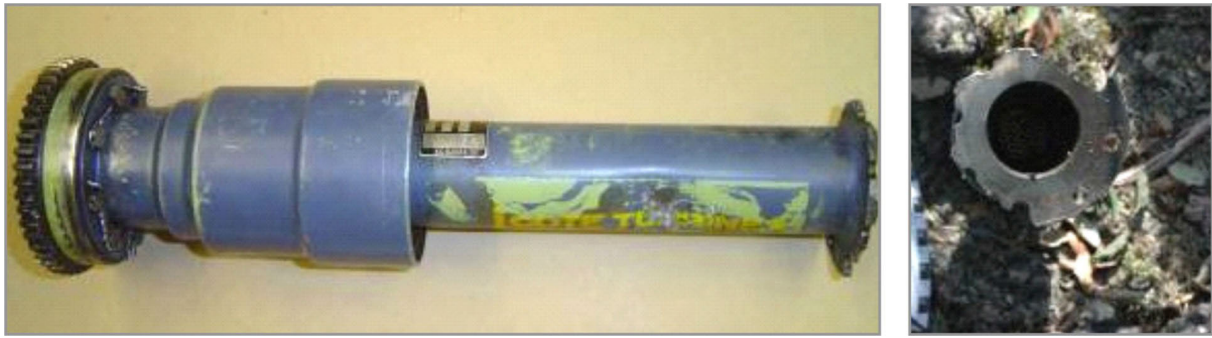
La rueda libre presentaba la rotura de la superficie de unión con el piñón del acoplamiento que la une al embrague y motor. La línea de rotura recorría seis taladros de los ocho que le sirven de unión. El otro extremo permanecía unido al piñón del acoplamiento a la caja de transmisión principal.

Figura 8. Árbol de transmisión (rueda libre)

- B) No existen evidencias de que se hubiera producido un sobre-torque o desplazamiento de la rueda y sus acoplamientos.
- C) El desmontaje de la rueda libre puso de manifiesto la existencia en el interior de una corrosión generalizada, además de la presencia de mezcla de lubricante, agua y óxido ferroso.

- D) La corrosión localizada en los rodillos no se había producido recientemente.
- E) El sello existente entre las dos principales secciones en que se divide la rueda presentaba un estado correcto y mantenía su engrase original. No se observaron fugas desde el interior de la rueda hacia el exterior y viceversa. Por ello, se descarta la posibilidad de penetración de agua u otros agentes al interior de la rueda en este punto.

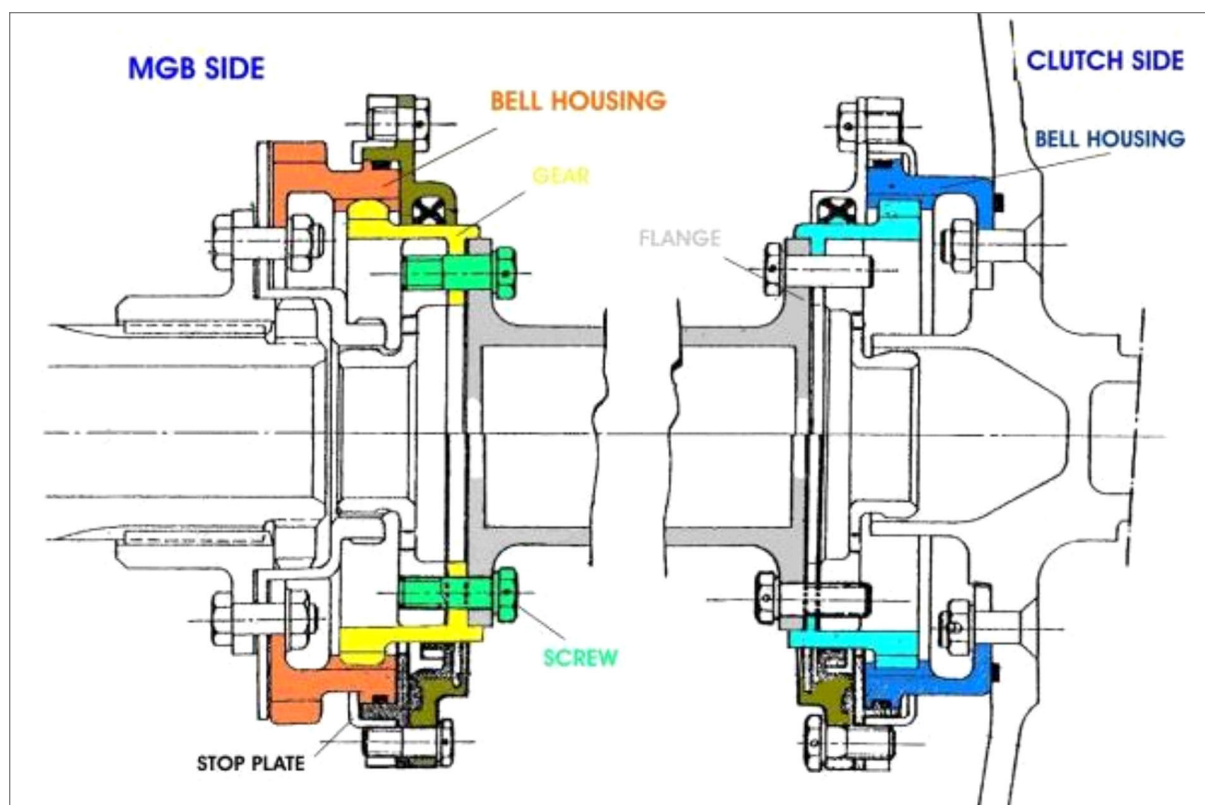
- G) El acoplamiento de la rueda libre con el embrague mostraba signos de corrosión, desgaste de la cabeza de los dientes del piñón y depósito de residuos en el fondo de los mismos. Estos indicios mostraban que se produjo un funcionamiento anormal en este extremo de la rueda.

- H) El examen de las roturas producidas en la pestaña de la rueda, donde se distribuyen ocho orificios para su ensamblaje, y de los tornillos de unión al piñón, puso en evidencia que ésta se produjo por un proceso de fatiga.

A consecuencia del agarrotamiento, el desalineamiento entre el motor y la MGB durante el vuelo no pudo ser absorbido por el acoplamiento con la MGB. Esto indujo unos

Figura 9. Detalle de las conexiones de la rueda libre

esfuerzos no previstos sobre los tornillos de unión y en la pestaña de unión al acoplamiento. Esto condujo a unas grietas primarias de fatiga y a la rotura de los tornillos y la pestaña de unión.

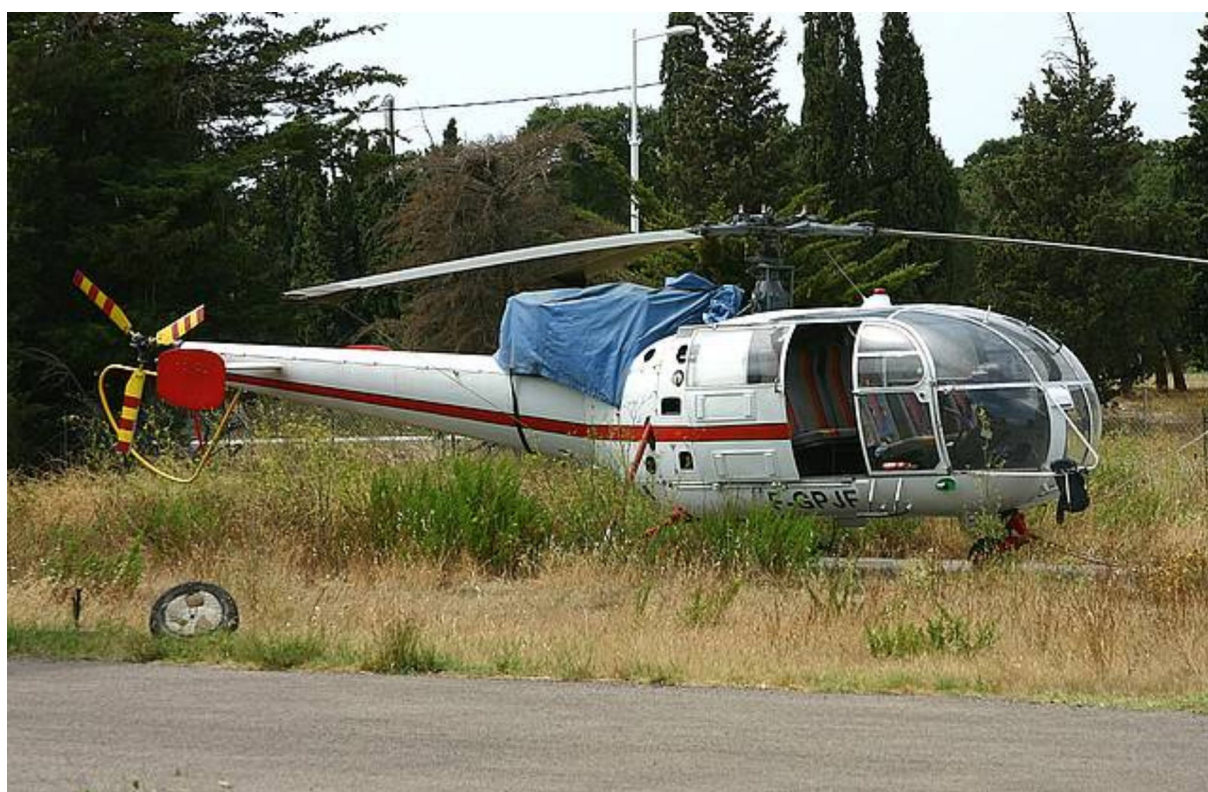
**Figura 10.** Situación de la aeronave en el Aeródromo de Persignan-Rivesaltes

En cuanto al mantenimiento de la aeronave se debe considerar la contribución en el accidente de la forma en que la aeronave estuvo estacionada a la intemperie por un periodo de diez meses, durante el cual las horas de vuelo fueron únicamente 17 y de las que se desconoce su distribución. Además, se constata que en la inspección llevada a cabo por el centro de mantenimiento en marzo de 2006 y las efectuadas por el operador durante las inspecciones anteriores y posteriores al vuelo no fue detectada la degradación del lubricante.

Por todo ello, las condiciones climatológicas de la zona y los métodos de protección utilizados en el periodo de tiempo indicado, entre otras circunstancias, se consideran directamente relacionadas con la contaminación del lubricante de la MGB y precursoras del proceso de corrosión de la rueda libre y, por eso, se hacen recomendaciones de seguridad al centro de mantenimiento.

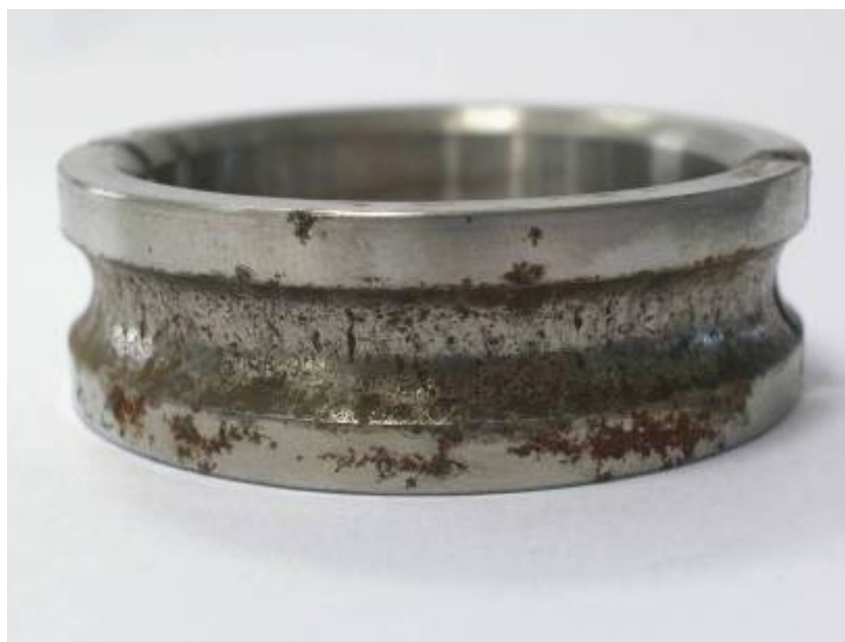
**Figura 11.** Ejemplo de corrosión encontrada en el rodamiento interno de la rueda libre

El estudio expuesto en el punto 1.16.4.2, refleja las evidencias encontradas en la inspección de la rueda libre y, en base a él, puede establecerse que la rueda libre había sufrido un proceso de corrosión generalizada en su interior, al tiempo que se produjo el desgaste en distintos elementos internos que fueron origen de la aparición de una serie de depósitos de partículas metálicas que ocasionaron la resistencia y limitación del normal movimiento entre el piñón y su anillo de alojamiento («bell housing») en el extremo de unión con el embrague.

Los esfuerzos originados condujeron el inicio de grietas de fatiga en los tornillos de unión del conjunto y en la pestaña donde iban alojados. Tras su progresión se produjo el desprendimiento de la rueda libre de la aeronave.

El análisis de los datos anteriores revela que el hecho más probable por el que se desencadenó el proceso de corrosión fue la contaminación del lubricante de la MGB.
