**COMISIÓN DE  
INVESTIGACIÓN  
DE ACCIDENTES  
E INCIDENTES DE  
AVIACIÓN CIVIL**

## **Informe técnico A-026/2006**

Accidente ocurrido  
el día 2 de mayo de 2006,  
a la aeronave Rolladen-  
Schneider LS3, matrícula  
D-7901, en el Aeródromo  
de Ocaña (Toledo)

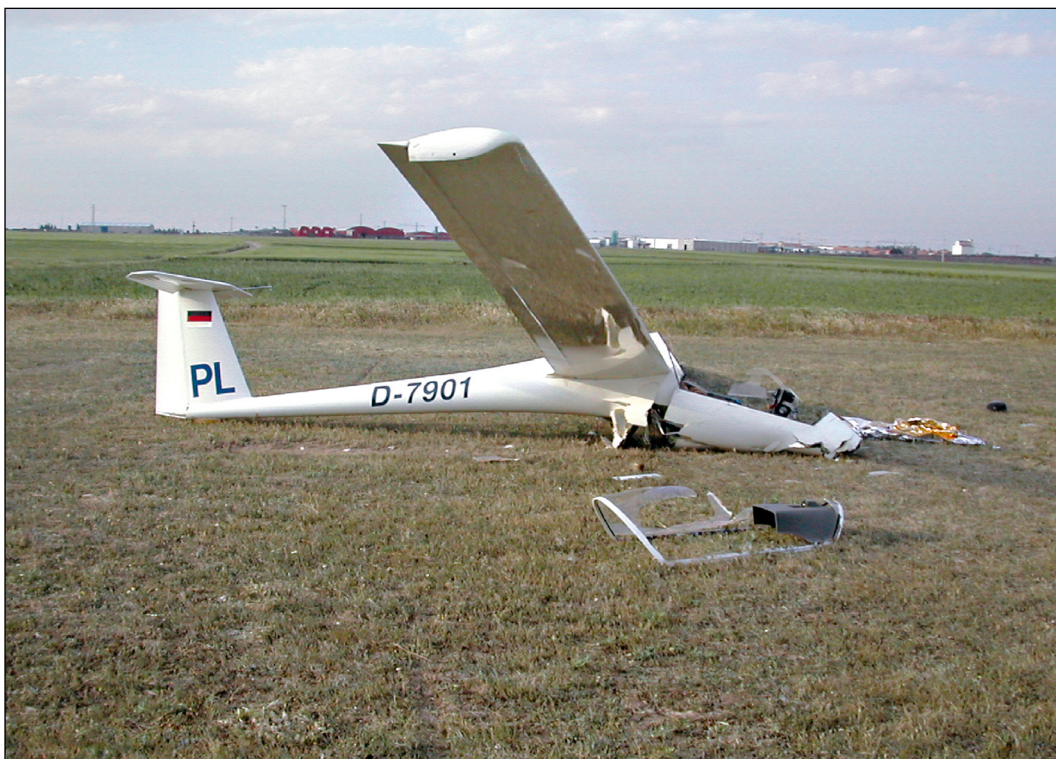
Figura 1. Fotografía del estado de la aeronave tras el accidente

La cabina resultó muy dañada, sobre todo en su parte inferior trasera, en la zona de unión con el resto del fuselaje. En este punto había un gran agujero que estaba justamente debajo del plano del ala, en la zona donde se aloja la rueda del tren, cuyo mecanismo también estaba dañado. El panel de instrumentos quedó intacto. Los planos, aunque golpearon contra el terreno con el borde de ataque, no presentaban daños, y el cono de cola tampoco estaba dañado.

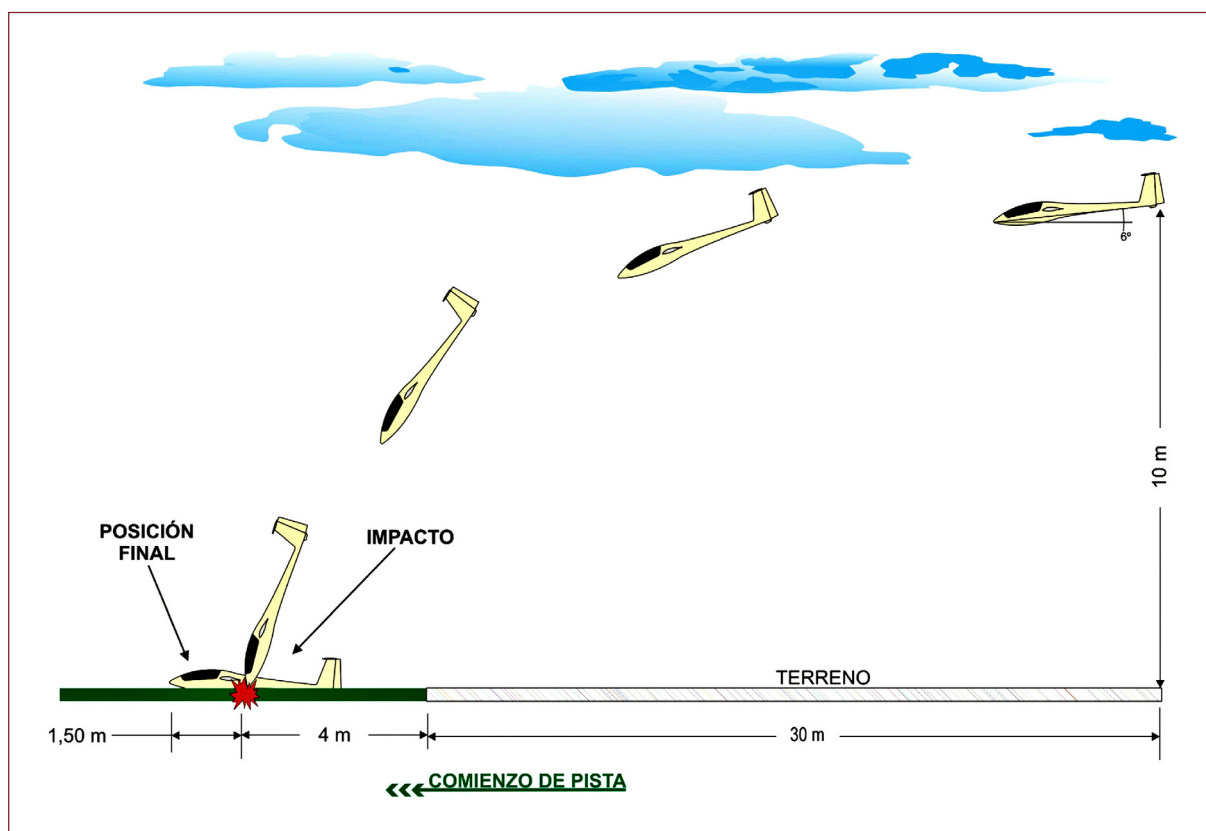
Figura 2. Trayectoria en el momento del impacto

Los daños que presentaba la aeronave eran indicadores de que había golpeado con la parte delantera en actitud de picado y con un ángulo de impacto elevado, ya que solamente estaba afectada la zona de la cabina. El primer impacto se produjo con la punta del morro y con la parte inferior delantera de la cabina. Seguidamente, y de manera instantánea, el ala golpeó en el suelo con el borde de ataque del plano izquierdo y a continuación con el borde de ataque del plano derecho, quedando sobre ellos las marcas del terreno, y sin que se aprecie ningún tipo de deformaciones ni roturas. No se apreciaron roturas ni marcas significativas en el resto de la aeronave. Esto indicaría que fue la parte frontal de la cabina la que absorbió prácticamente toda la energía en el impacto. Otro dato que refuerza esta idea lo constituyen las heridas que presentaba el cuerpo del piloto, con un fuerte traumatismo torácico, viniendo a corroborar que la colisión contra el suelo se produjo con actitud de picado.

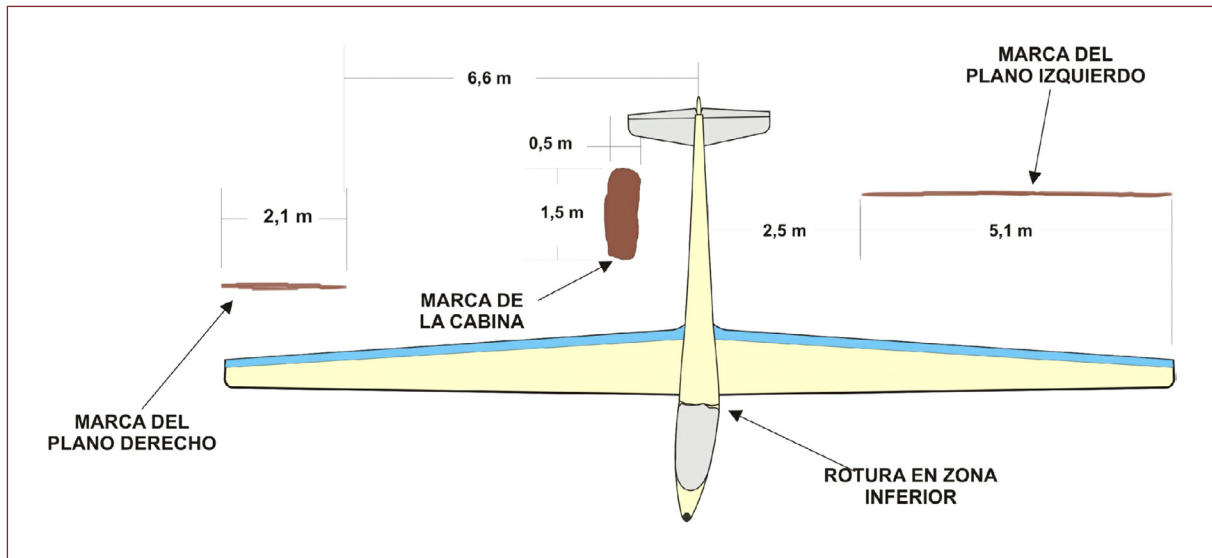
No se apreciaron huellas de arrastre sobre el terreno, pero sí se pudo observar la marca del impacto contra el suelo de la parte inferior de la cabina (de dimensiones 1,5 m x 0,50 m), y a su izquierda, paralela al eje transversal del avión, la marca que dejó en el suelo el plano izquierdo (de 5,12 m de longitud). Al otro lado, 1,5 m, más adelantada, estaba la marca que produjo el plano derecho (de 2 m de longitud).

Figura 6. Croquis que refleja las marcas sobre el terreno

Las huellas que se hallaron sobre el terreno indican que en el momento del impacto la aeronave presentaba un ligero alabeo hacia la izquierda y que iba con el plano derecho un poco adelantado, porque la huella que dejó este plano era más corta y estaba 1,5 m por delante que las que dejaron la cabina y el plano izquierdo, las cuales sí estaban alineadas. El avión quedó finalmente apoyado sobre el plano izquierdo, aproximadamente 1,5 m por delante, según el sentido de avance, de las huellas del primer impacto, sin que hubiera señales de arrastre en el terreno. La ausencia de este tipo de señales, y el hecho de que la huella que dejó el impacto de la cabina no tuviera demasiada profundidad, indican que la inercia que llevaba levantó instantáneamente la aeronave del suelo después del primer impacto, haciéndola botar literalmente, y la desplazó por el aire en el sentido de la marcha con poca velocidad horizontal recorriendo muy poca distancia hasta que quedó finalmente detenida.
