## **Informe técnico A-037/2006**

Accidente ocurrido el 8 de julio de 2006 al helicóptero SIKORSKY S-61N, matrícula EC-FJJ, en Roque Bermejo (Tenerife – Islas Canarias – España)

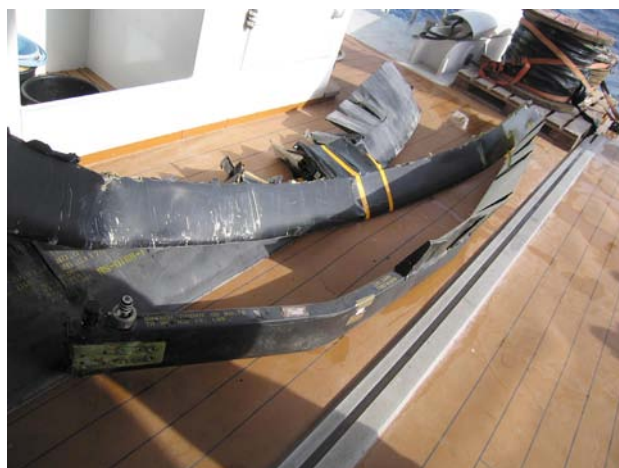
Figura 7. Palas del rotor principal recuperadas

Se comprobó que las roturas de los largueros de los dos primeros trozos de pala eran de carácter estático; por sus características similares, a la vista de las imágenes captadas por el ROV (mini-submarino operado por control remoto), se consideró que las del tercer trozo, no recuperado, también lo eran. En consecuencia, se considera que las roturas de estas tres palas se produjeron por impacto de las mismas con el agua, con gran energía aplicada.

En lo que se refiere al larguero del cuarto trozo de pala, se comprobó que en la única sección de rotura que tenía presentaba características de haberse iniciado de forma progresiva.

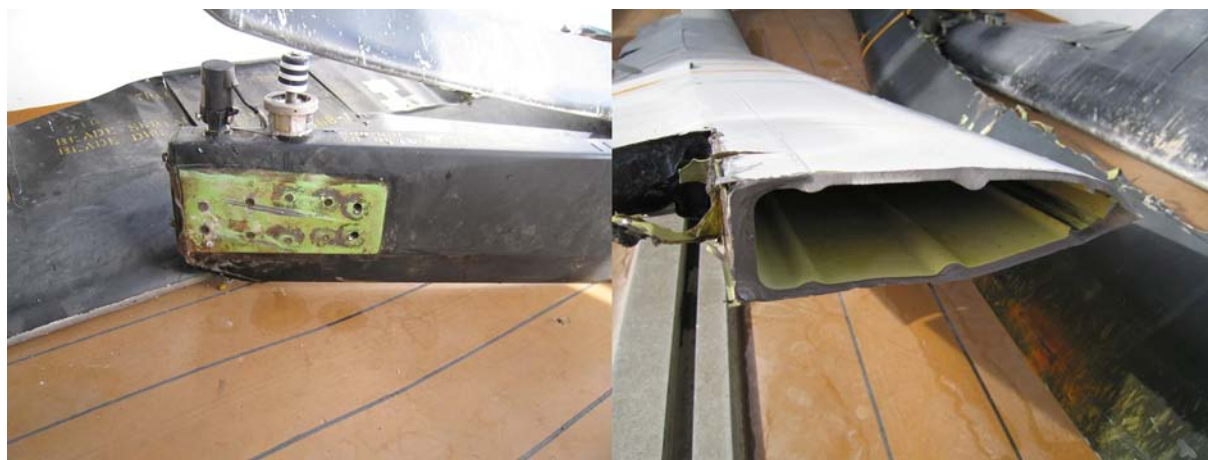
Figura 8. Extremos del trozo recuperado de la pala «negra»

En el esquema de la figura 2 se indica la posición de dicha sección de rotura, situada en el faldón n.º 18, a 112,3 mm de distancia de su límite con el n.º 19.

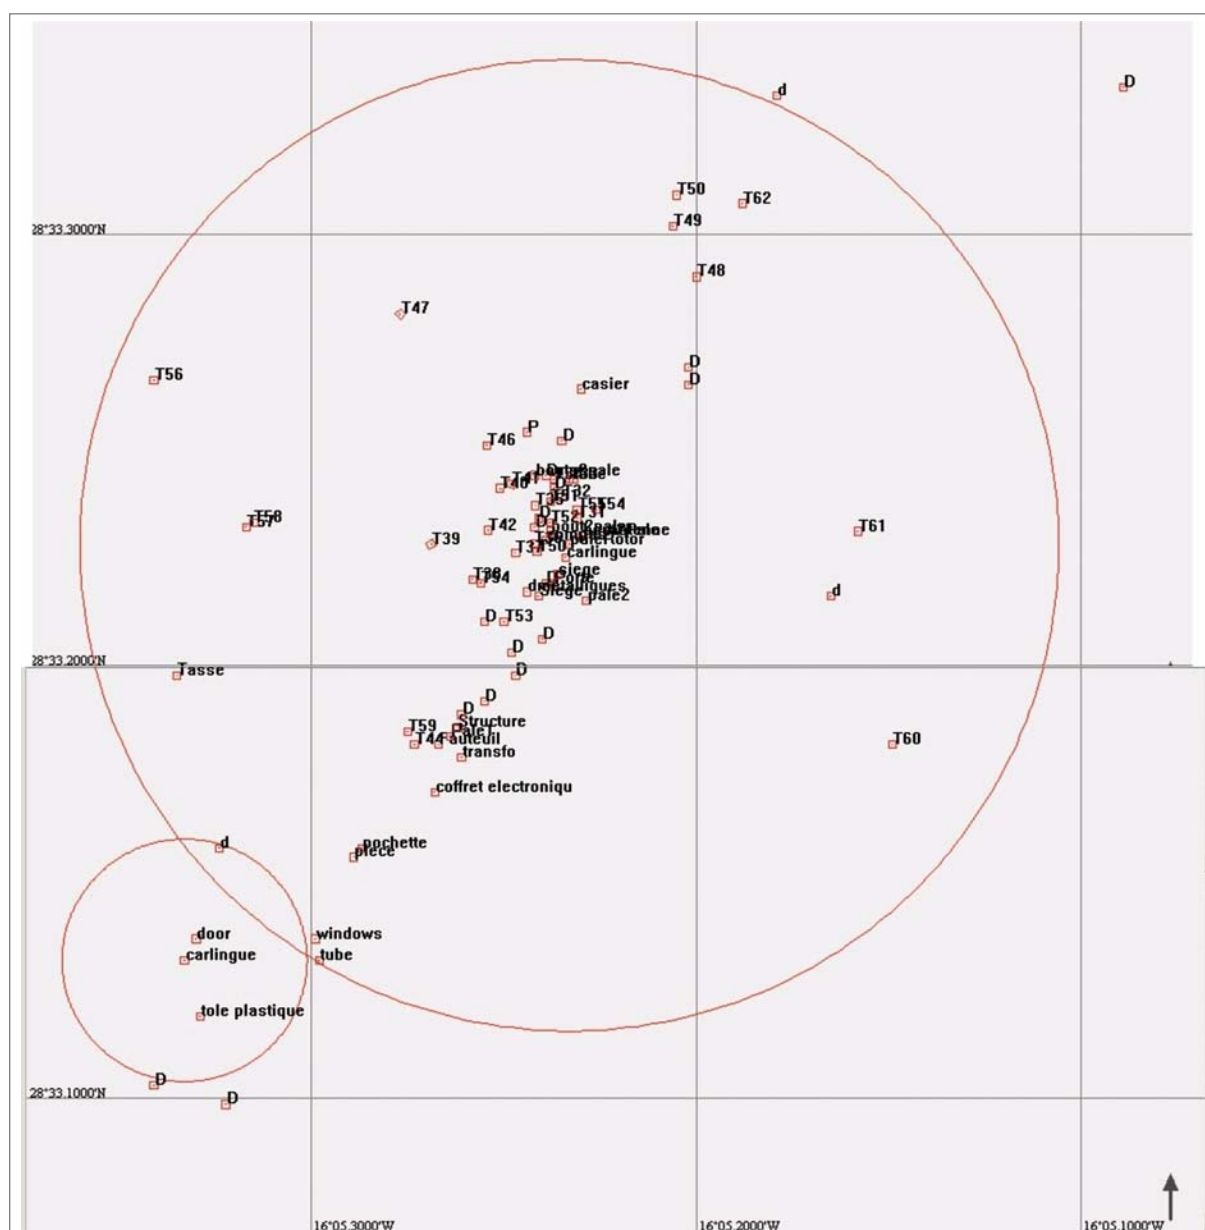
**Figura 9.** Distribución de los restos localizados en el fondo del mar

Las roturas que presentaban la sección posterior del fuselaje del helicóptero y los elementos de la estructura de la parte inferior central del mismo, indican que la aeronave entró en contacto con la superficie del agua en actitud de picado y alabeo a la derecha, muy pronunciados ambos.

Asimismo, la rotura posterior que presentaba dicha sección, indica que la cola se desprendió del fuselaje como todo un conjunto, plegándose a la derecha en primer lugar, girando a la izquierda, alrededor del eje longitudinal del helicóptero, después, y cayendo definitivamente en vertical.

Finalmente, los trozos de elementos ligeros procedentes de todas las zonas no recuperadas del fuselaje del helicóptero, salvo de la sección de cola, encontrados en el fondo del mar, indican que el contacto de la aeronave con la superficie del agua se produjo con gran violencia y que, como consecuencia de esto, la estructura de la cabina de mando y las secciones delantera y central del fuselaje, prácticamente se desintegraron.

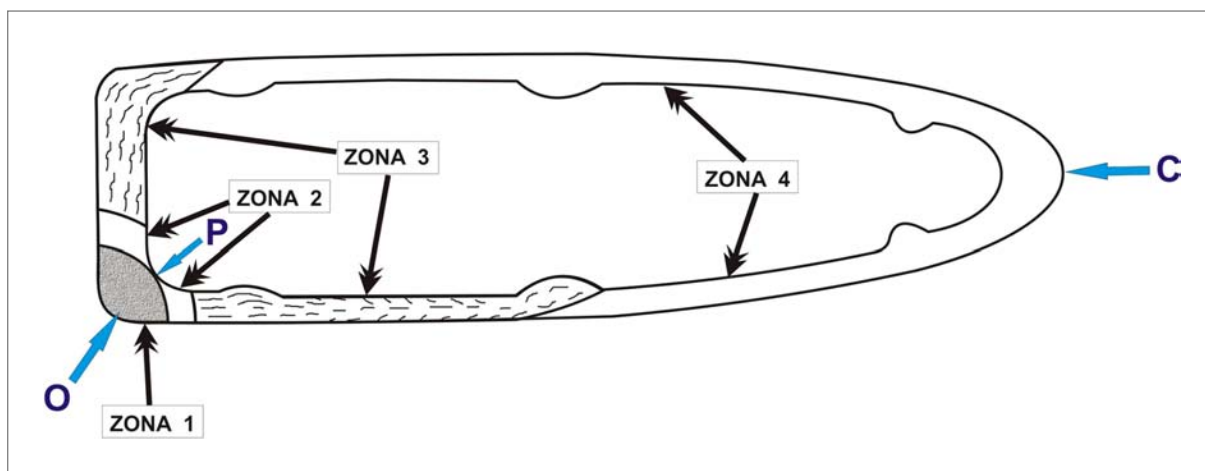
Figura 11. Zonas de la superficie de fractura

Con referencia al esquema de la figura 11, se distinguían cuatro zonas diferenciadas en la superficie de fractura:

Presentaba caracteres típicos de rotura progresiva, con origen en O, desarrollada por el mecanismo de fatiga.

La superficie exterior del larguero alrededor de O estaba afectada por corrosión concentrada, con mayor intensidad que en la superficie de fractura. Esto no permitió obtener más información sobre el origen del proceso de fatiga.

Presentaba características macrofractográficas que no permitían, en principio, establecer el micromecanismo de rotura, mientras que presentaba caracteres microfractográficos consecuencia de una rotura dúctil producida por sobrecarga estática de tracción.

Con una textura rugosa direccional, presentaba características macrofractográficas típicas de rotura frágil por sobrecarga estática de tracción y microfractográficas típicas de rotura dúctil por sobrecarga estática de tracción. Estas características indican que la rotura en esta zona se había producido por sobrecarga estática de tracción, con una gran velocidad de aplicación (con o sin efecto de impacto).

Comprendida por dos biseles a 45°, unidos en C, presentaba características típicas de rotura dúctil producida por sobrecarga estática de tracción en placas de pequeño espesor.

Como resultado de dicho estudio, se determinó que la rotura de la pala en esta sección se había iniciado en la parte inferior de la pared trasera del larguero de la misma (punto O en el esquema de la figura 11), se había propagado por el mecanismo de fatiga, y se había desarrollado y consumado por sobrecarga estática de tracción.

La zona que presentaba características de rotura progresiva producida por el mecanismo de fatiga, se extendía por una superficie aproximada del 5% de la sección de la pala y afectaba prácticamente a todo el espesor de la pared del larguero de esta. En el borde que se abría hacia el interior de la pala, aparecía una franja de material, de aproximadamente 1 mm de espesor, que correspondía al labio de salida de rotura (punto P en el esquema de la figura 11).

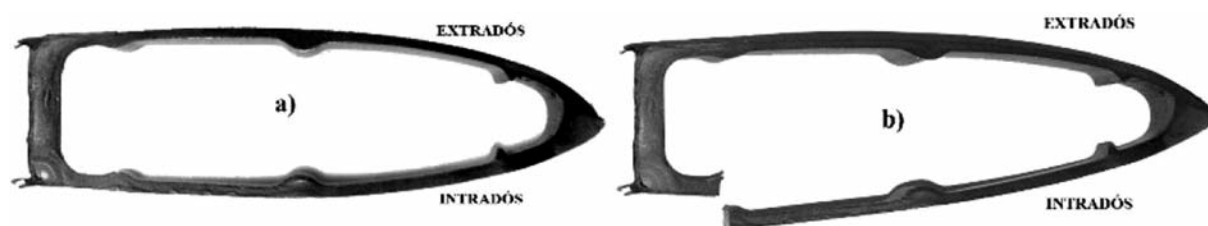
Figura 12. Sección de rotura, antes y después del corte

En cuanto al inicio de la rotura por fatiga se refiere, se produjo en una zona cuya superficie había sufrido un aplastamiento durante la propagación de la grieta y un

proceso de oxidación/corrosión posterior, en una muy pequeña extensión, que no permitieron obtener información sobre la existencia o no de un proceso previo al de corrosión, muy localizado, que hubiese podido actuar como factor en la iniciación del proceso de fatiga.

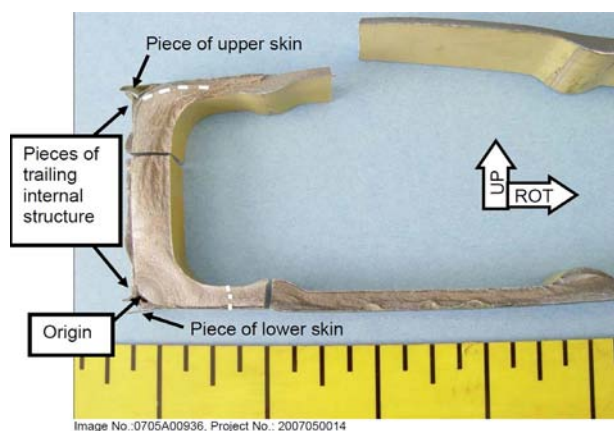
Figura 13. Sección con los límites de rotura por fatiga

de salida del larguero presentaba características relativamente planas en un plano perpendicular a su eje longitudinal, características consistentes con una grieta de fatiga. Se observaron líneas de detención de la rotura, también consistentes con una grieta de fatiga, con origen en la esquina inferior del borde de salida del larguero, como se indica en la figura 13; las características de una rotura por fatiga se extendían hacia arriba y hacia delante, hasta las líneas de trazos dibujadas en dicha figura.

El laboratorio del NTSB respondió que la extensión de la zona que presentaba características de rotura por fatiga, indicada en la figura 13, se había basado en características macroscópicas. Estas características incluían un patrón de bandeo<sup>8</sup> y un plano de fractura perpendicular a la superficie del larguero; el patrón de bandeo en particular es una clara indicación de crecimiento progresivo bajo cargas cíclicas. No se observaron características microscópicas que indicaran con claridad detenciones en la propagación, pero estas características podrían haber sido enmascaradas por la corrosión observada en la superficie.

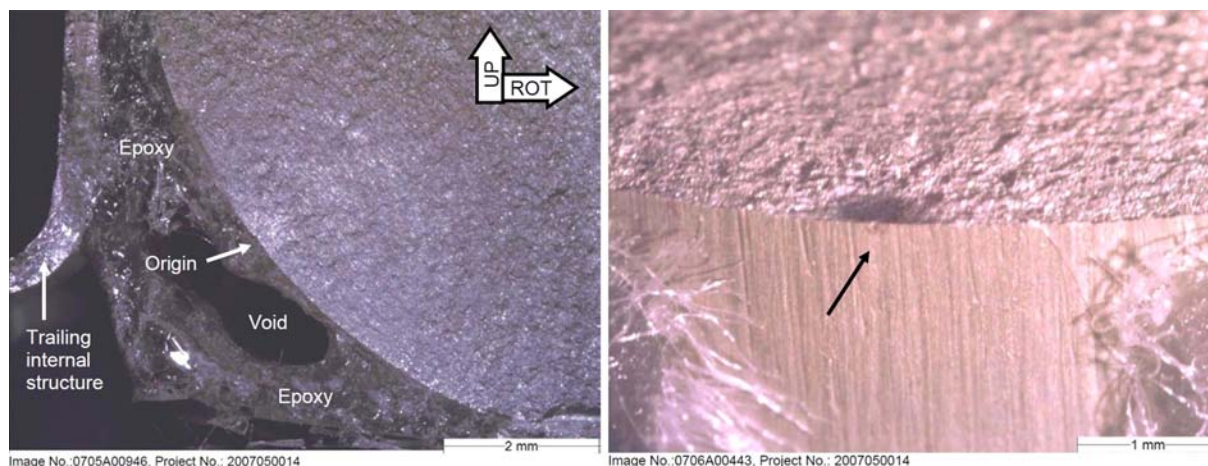
Figura 14. Zona de origen de la rotura

En la imagen de la izquierda de la figura 14, puede observarse con detalle la zona de origen de la rotura; el origen estaba situado aproximadamente en el centro del arco que unía las superficies posterior e inferior del larguero. Se observó que había adhesivo (epoxy) en la superficie del larguero y que, aunque en este había un gran vacío próximo al origen, había adhesivo entre el vacío y la superficie del larguero. Como puede observarse en la imagen de la derecha de la figura 14, una vez eliminado el adhesivo en la zona de origen de la rotura, se encontró una picadura de corrosión rodeada por material más oscuro que en el resto de la superficie.

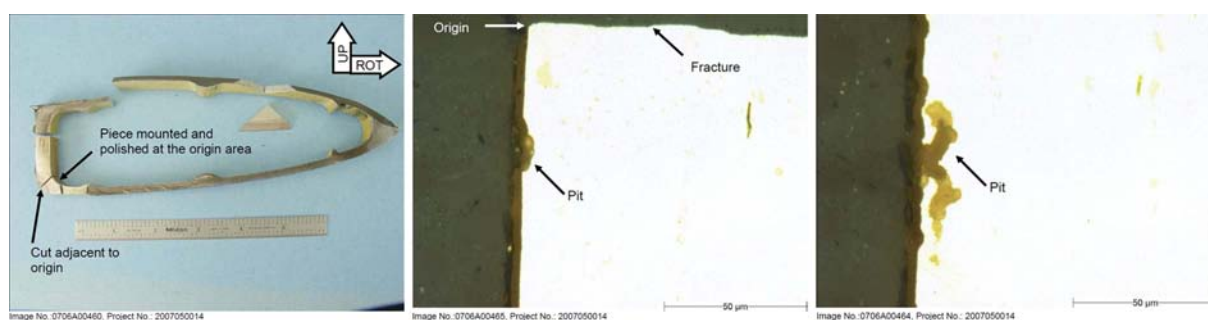
Figura 15. Estudio de la zona de origen de la rotura

Para examinar la microestructura en la zona del origen, se cortó la pieza como se indica en la imagen de la izquierda de la figura 15 y se preparó para el examen. Como puede comprobarse en las imágenes del centro y la derecha de dicha figura, aunque no se observaron anomalías en el plano que cortaba la superficie de rotura, se encontró una pequeña picadura de corrosión próxima a ella y otra un poco más alejada.

En líneas generales, los resultados de este estudio apoyan la idea de que el proceso de fatiga se inició en una pequeña picadura de corrosión que no sería posible detectar en condiciones normales, excepto por la propagación de la grieta hasta una extensión que pudiera detectarse mediante el sistema BIM. No se detectaron defectos de fabricación en el material, ni marcas producidas por herramientas en trabajos de mantenimiento.

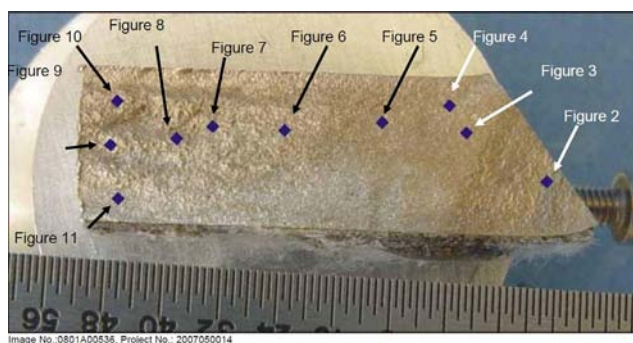
Figura 16. Trozo de la sección de rotura objeto del estudio adicional

En este estudio se encontraron características microfractográficas consistentes con una rotura producida por el mecanismo de fatiga bajo esfuerzos de intensidad relativamente elevada, en aleaciones de aluminio, pero no se encontraron características específicas de fatiga. Asimismo, en él se consideraba que la oxidación, la corrosión o daños mecánicos pueden hacerlas desaparecer y se concluía que las características de la rotura en esa región no eran consistentes con una sobrecarga estática y sí eran consistentes con un mecanismo de rotura frágil como el de fatiga.

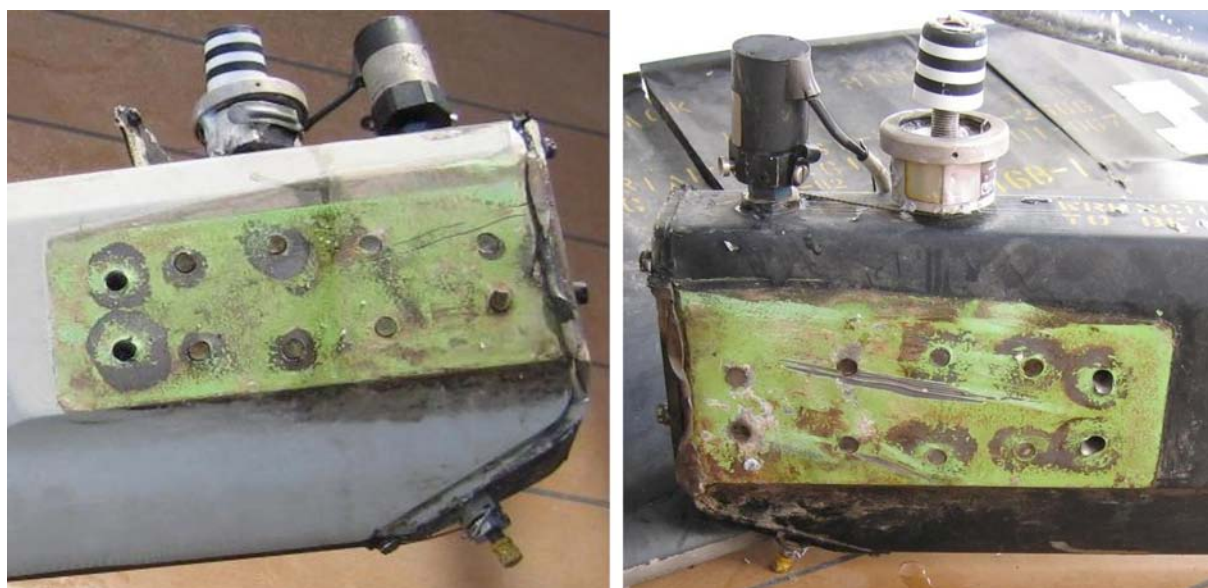
**Figura 17.** Vistas superior e inferior de la raíz de la pala «negra»

En las fotografías de la figura 17 se puede observar como partes de los tornillos permanecían en ocho de los orificios de paso de estos por el larguero de la pala «negra».

Los extremos de las partes de los tornillos que permanecían en sus alojamientos presentaban características de rotura por cizalladura, producida esta por el desplazamiento relativo entre los dos elementos que sujetaban la pala a su elemento de unión a la cabeza del rotor.
