## **Informe técnico A-039/2006**

Accidente ocurrido el día  
14 de julio de 2006, a la  
aeronave CESSNA 172-N,  
matrícula EC-HQR, operada  
por Aerotec, en el municipio  
de El Rosario (Santa Cruz  
de Tenerife)

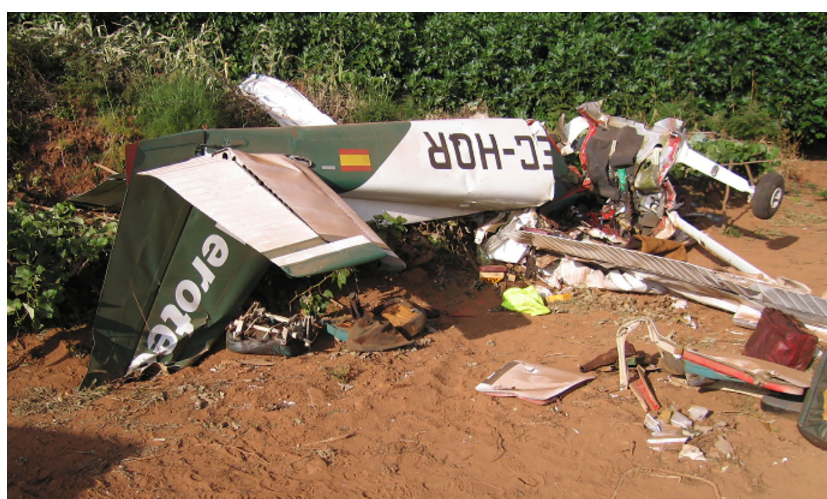
La aeronave resultó completamente destruida. Los restos (Figura 1) quedaron agrupados y no hubo tampoco diseminación causada por el impacto. El primer contacto con el terreno se produjo con la hélice y el motor. La aeronave volcó a continuación y la parte

Figura 1. Restos de la aeronave

inferior del fuselaje quedó orientada hacia arriba. Los equipos de rescate tuvieron que cortar la estructura del fuselaje por su lateral y por la parte inferior a la altura de la cabina para poder recuperar los cuerpos de los ocupantes.

Los daños producidos en la aeronave por el impacto, especialmente las deformaciones en la estructura de la cabina, indicaban que el impacto contra el terreno fue muy violento y que las aceleraciones superaron el umbral de supervivencia. Por tanto, la probabilidad de supervivencia de los ocupantes de la aeronave fue, prácticamente, nula. Los cuerpos de los ocupantes fueron rescatados por los bomberos a través de boquetes abiertos en la estructura por el suelo y lado izquierdo de la cabina. Los cinturones de seguridad, que llevaban abrochados los tres tripulantes a bordo, tuvieron que cortarse.

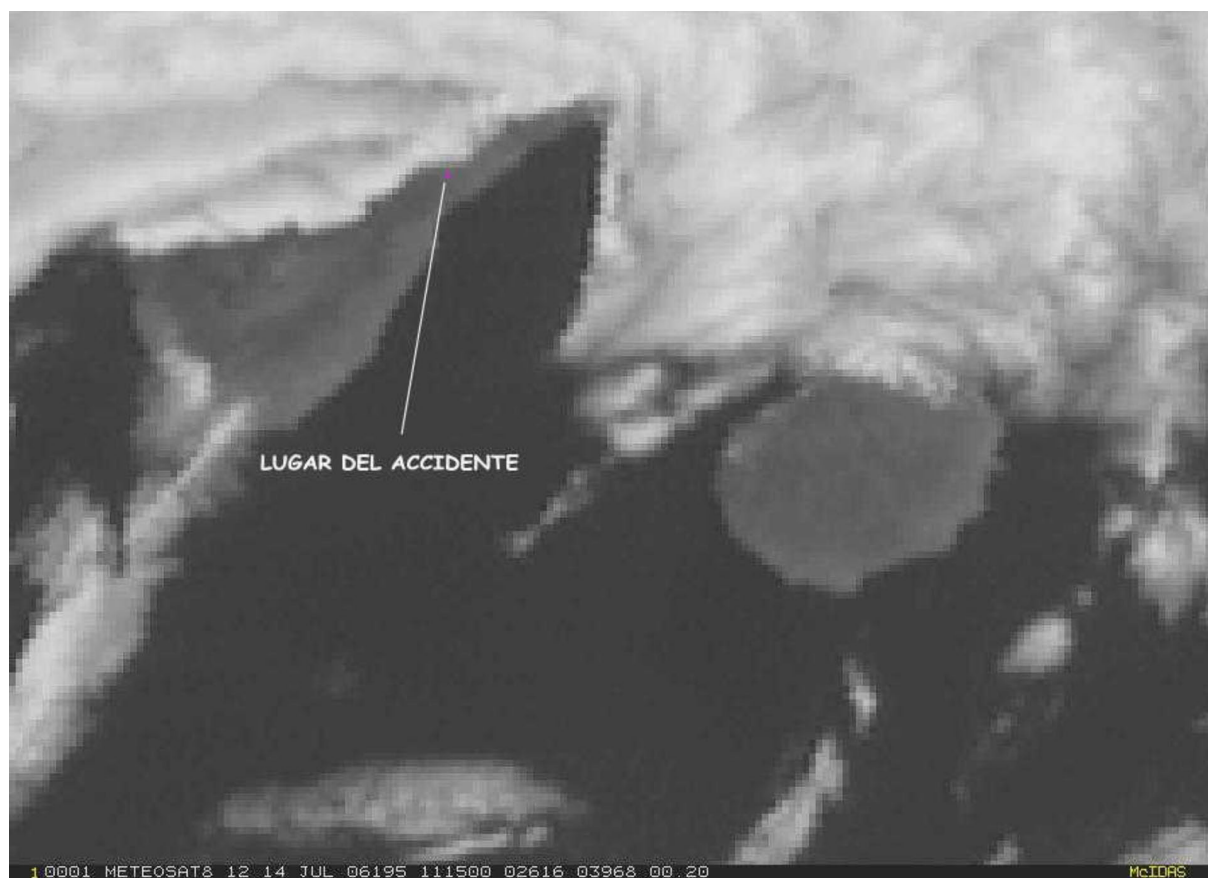
En la figura 2 se muestra la foto del Meteosat tomada el día y aproximadamente a la hora del accidente. En ella se observa las condiciones despejadas del cielo de la isla hacia el sur y al este, y las zonas cubiertas de nubes en las laderas noroccidentales que

**Figura 2.** Nubes sobre las Islas Canarias (Meteosat 14-07-06, a las 12:15 h)

afectaban al aeropuerto, que se sitúa en el norte de la isla. También se puede apreciar que al nivel de las nubes, que se estancan, la dirección del viento es esencialmente norte con pequeña componente Este. El punto del impacto de la aeronave estaba bajo cielo despejado.

La capa de nubes tenía un espesor probablemente inferior a los 500 m.

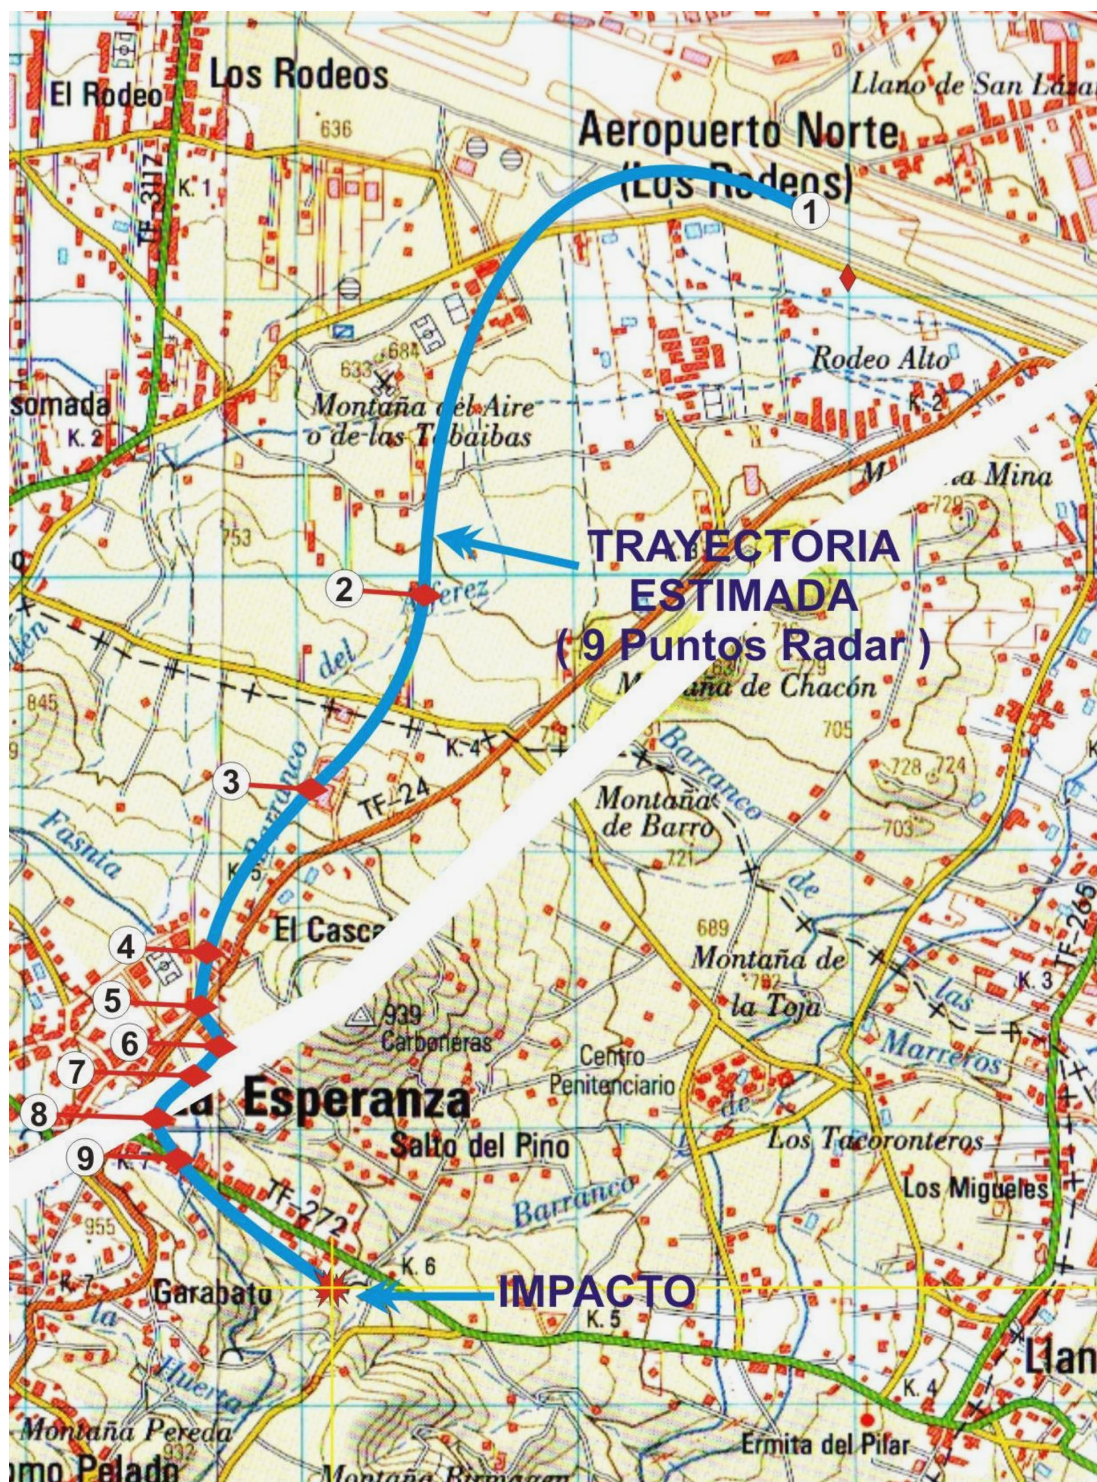
Figura 3. Trayectoria del vuelo

Considerando la ruta que siguió la aeronave, como se puede apreciar en la Figura 3, en la progresión del vuelo hacia el paso a la vertiente sureste entre los cerros y el poblado de La Esperanza (El Rosario), se puede pensar que el vuelo parecía ajustarse a los planes, tal como se han descrito anteriormente y la aeronave seguía el camino previsto. La ruta, conocida por las trazas radar, refleja en la primera parte del vuelo (hasta los puntos 5 ó 6 de la tabla en la Figura 4) la trayectoria realmente seguida por la aeronave. Según esto, cabría deducir que el vuelo estaba controlado y la tripulación orientada y con suficientes referencias visuales, aunque las condiciones VMC pudieran ser marginales. La velocidad de la aeronave al final de esta fase se puede estimar en torno a los 50 kt, según los datos radar.

A partir de esos instantes la cobertura radar empezó a deteriorarse hasta que se perdió totalmente la posición radioeléctrica. Entre el punto 5 y el punto 8 de la traza radar (solamente 30 segundos de tiempo de vuelo) la trayectoria no parece reflejar un rumbo claro, pudiendo esto significar que el piloto había perdido referencias visuales, aunque ya en esos momentos existe incertidumbre sobre la precisión de las posiciones que sucesivamente iba tomando la aeronave porque los datos radar ya no pueden considerarse fiables.

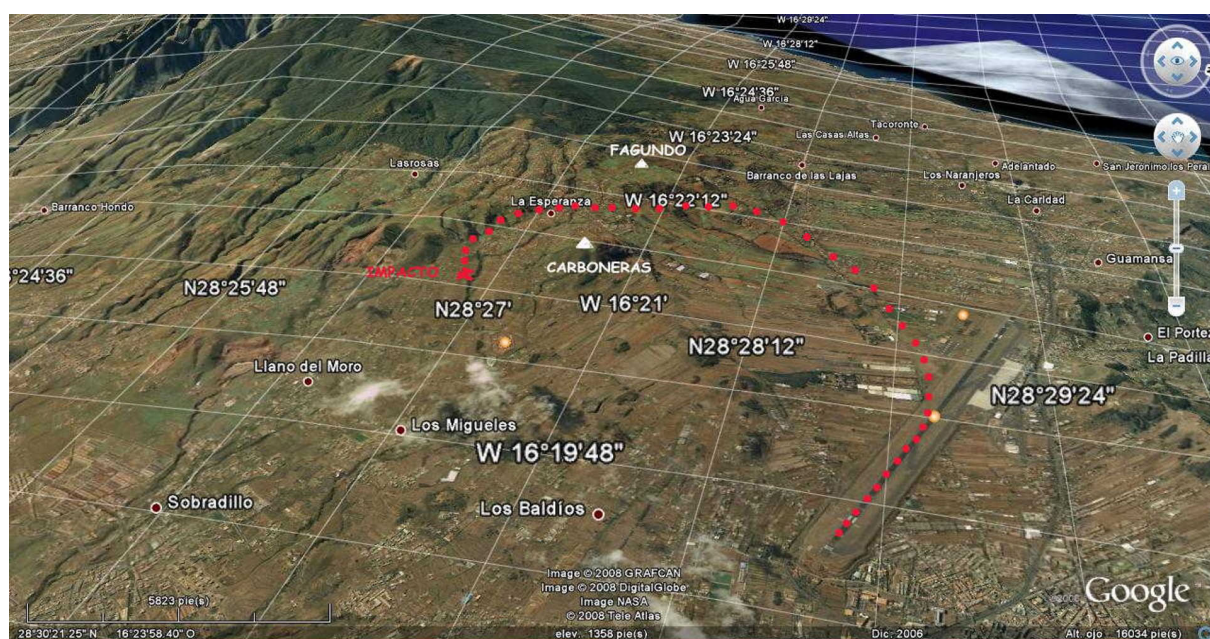
Figura 4. Perspectiva de la trayectoria del vuelo

El vuelo siguió su derrota y la aeronave sobrevoló el collado, entre los puntos de Carboneras (3.085 ft) y Fagundo (3.164 ft), donde la alturas mínimas del terreno son de 2.825 ft. El avión sobrevolaba el collado con tan solo 250 ft de altura sobre el terreno en su vertical, a escasa altura por tanto sobre el suelo. No se tiene precisión suficiente en las imágenes tomadas por el satélite Meteosat como para llegar a saber exactamente donde se situaba la frontera entre las nubes y el cielo despejado.
