**RESUMEN DE DATOS**
**LOCALIZACIÓN**

| Lugar | <b>Aeropuerto de Madrid-Barajas (Madrid)</b> |

| Matrícula | <b>HS-TGY</b> | <b>F-GOHC</b> |
| Tipo y modelo | <b>BOEING B747-400</b> | <b>EMBRAER EMB-135</b> |

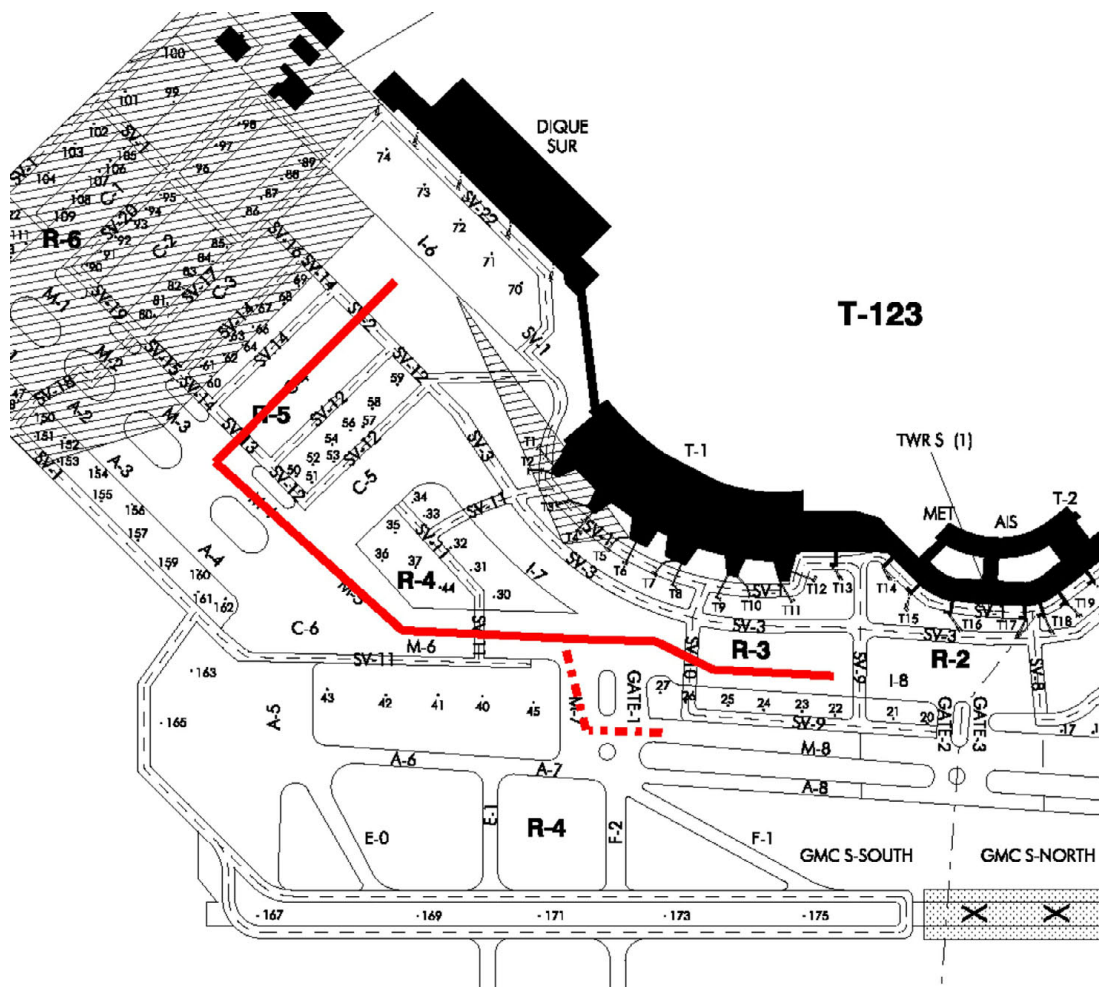
La disposición de la parte relevante del Aeropuerto de Madrid-Barajas se muestra en la figura 1. El avión había seguido la trayectoria aproximada mostrada mediante una línea continua en la figura 1. Para seguir la calle de rodaje M, debería haber girado a la derecha (como se muestra por una línea de puntos en la figura 1) cuando encontró la marca en el suelo (véase figura 2) pero en cambio siguió recto hacia la calle I.

**Figura 1.** Trayectoria aproximada del avión (línea continua) en comparación con la que debería haber seguido (línea de puntos) de acuerdo a las instrucciones de rodaje del AIP desde la Rampa 5 hasta la pista 36R. El ATC ofreció específicamente al avión rodar inicialmente a través de C-4

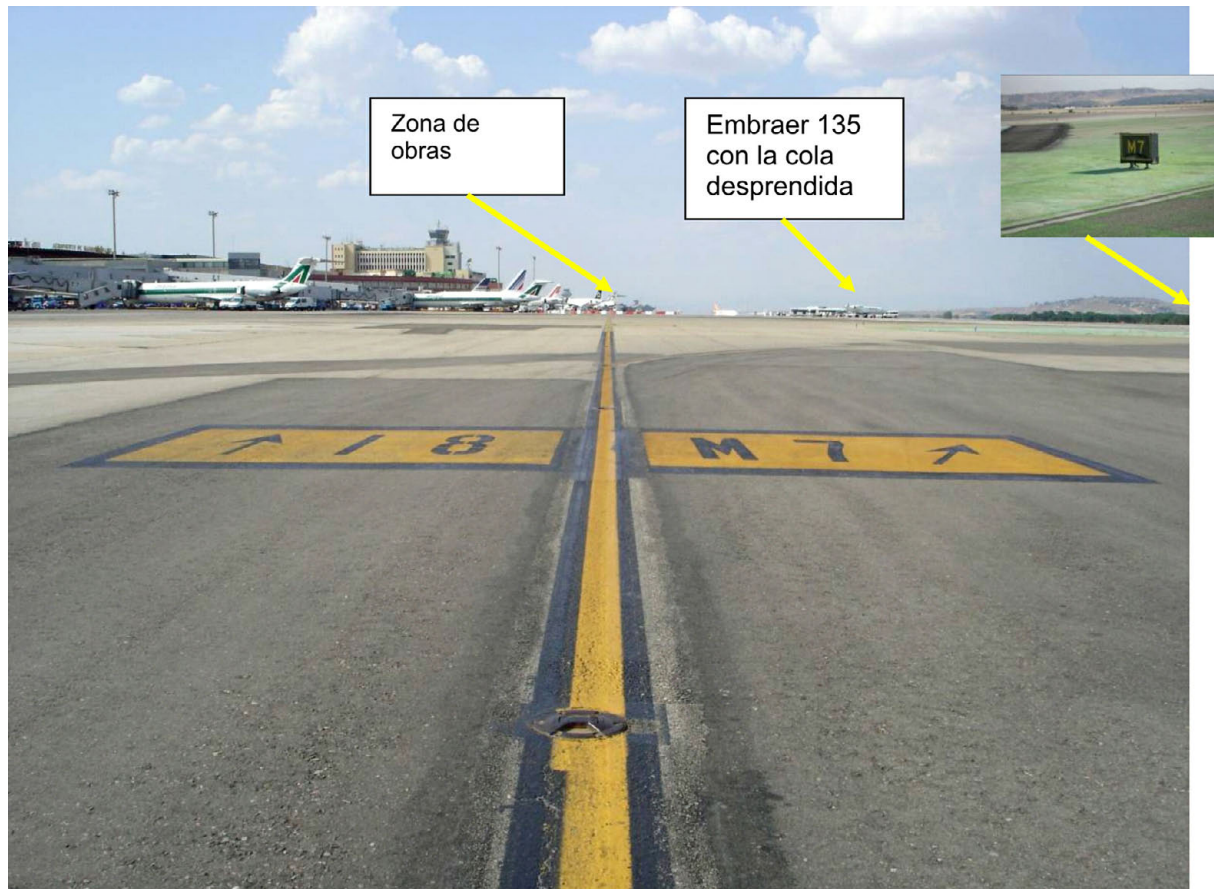
**Figura 2.** Marca horizontal en la unión de las calles de rodaje M6 y M7 vista a nivel de la pista. A la izquierda se ve la torre de control Sur. En el centro, al fondo, se puede ver la zona de obras y la aeronave Embraer con daños. A la derecha, fuera de la vista de la foto, había un letrero vertical indicando M-7

La calle M tenía señales tanto horizontales como verticales. Esas señales tenían la forma y el color adecuados. Hacia el final de la calle M-6 había señales horizontales con flechas para mostrar la dirección a M-7 o a I-8 (véase figura 2). La flecha de la señal de M-7 estaba a 45° y por lo tanto no cumplía con la regla que requiere una flecha a 90° para calles que son perpendiculares.

También había un letrero vertical con la leyenda «M-7» a la derecha de la intersección M-6/M-7 (véanse figuras 2 y 3).

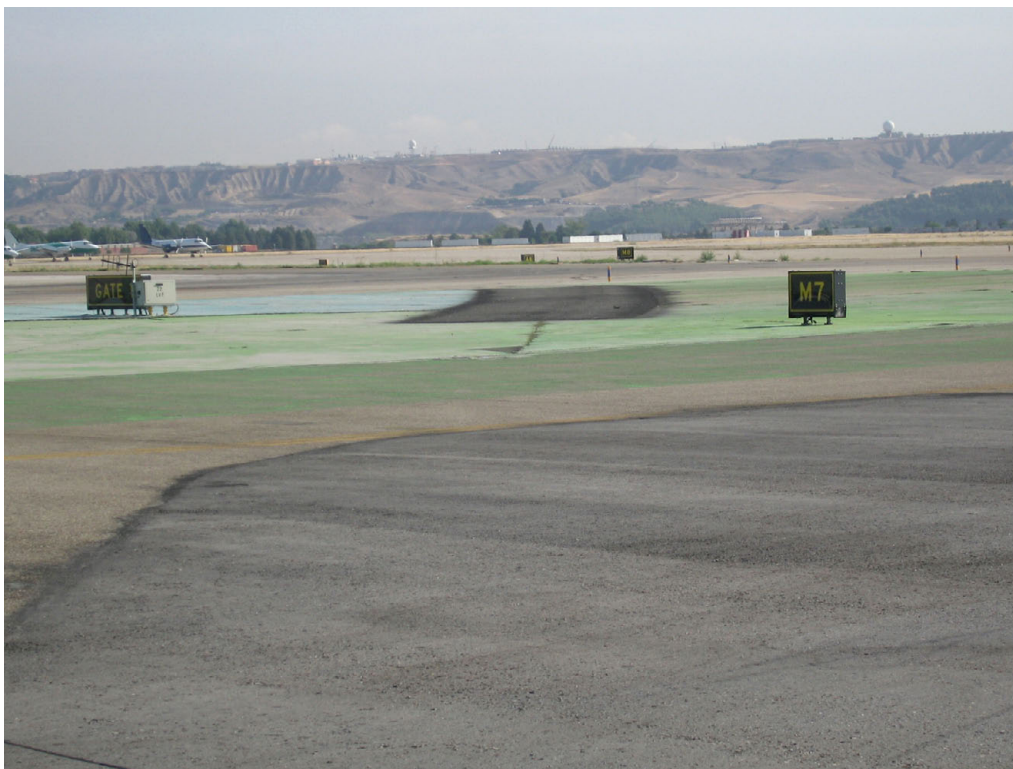
Figura 3. Letreros verticales de M-7 y GATE 1 vistos a nivel del suelo desde la intersección M-6/M-7

Había otro letrero vertical que mostraba «GATE 1» en la siguiente intersección de calles de rodaje (véase figura 3). La posición de la calle «GATE 1» puede verse en el plano del AIP en la figura 1 y en el plano Jeppesen en la figura 8.

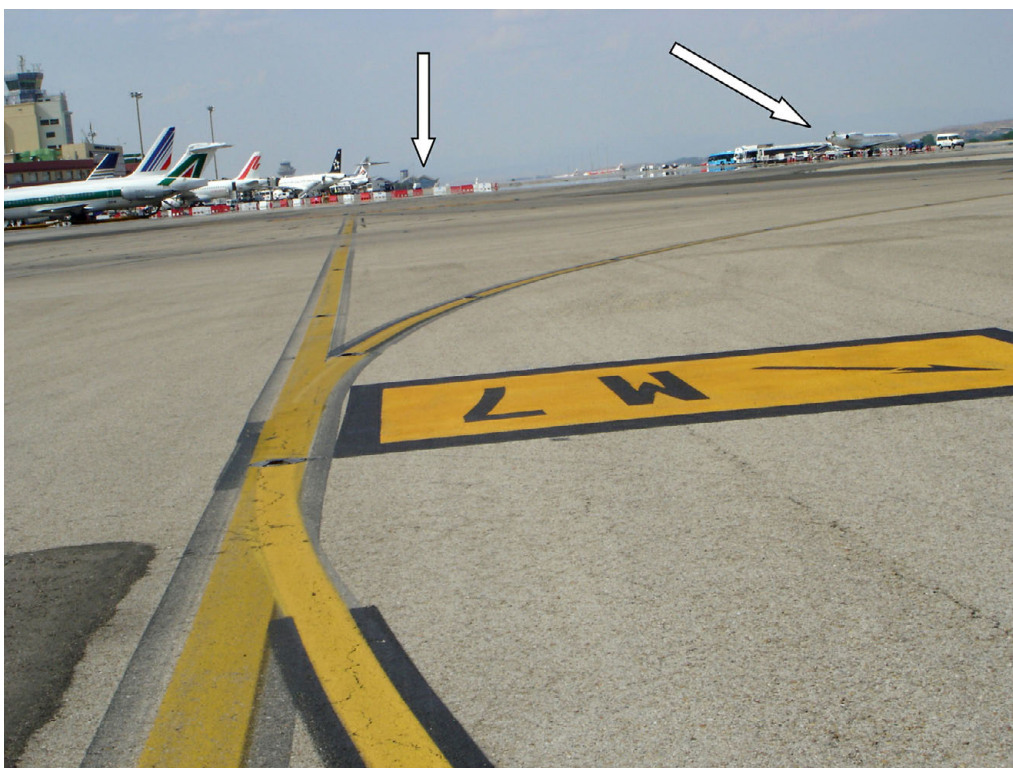
Figura 4. Marca horizontal mostrando el giro a M-7 para los aviones que ruedan en sentido contrario al seguido por el B-747. La zona de obras y el EMB-135 dañado se señalan con flechas blancas

Después de la marca horizontal M-7/I-8, ya no había ninguna otra marca horizontal indicando I-8 hasta llegar a la zona de obras. Había marcas con flechas mostrando la dirección de «I-7», «M-7» y «GATE 1» que avisaban que había que girar para acceder a esas calles pero estaban dirigidos a los aviones que rodaran en el sentido opuesto, y por lo tanto la tripulación del B747 sólo podía ver esas marcas al revés como se muestra en la figura 4.

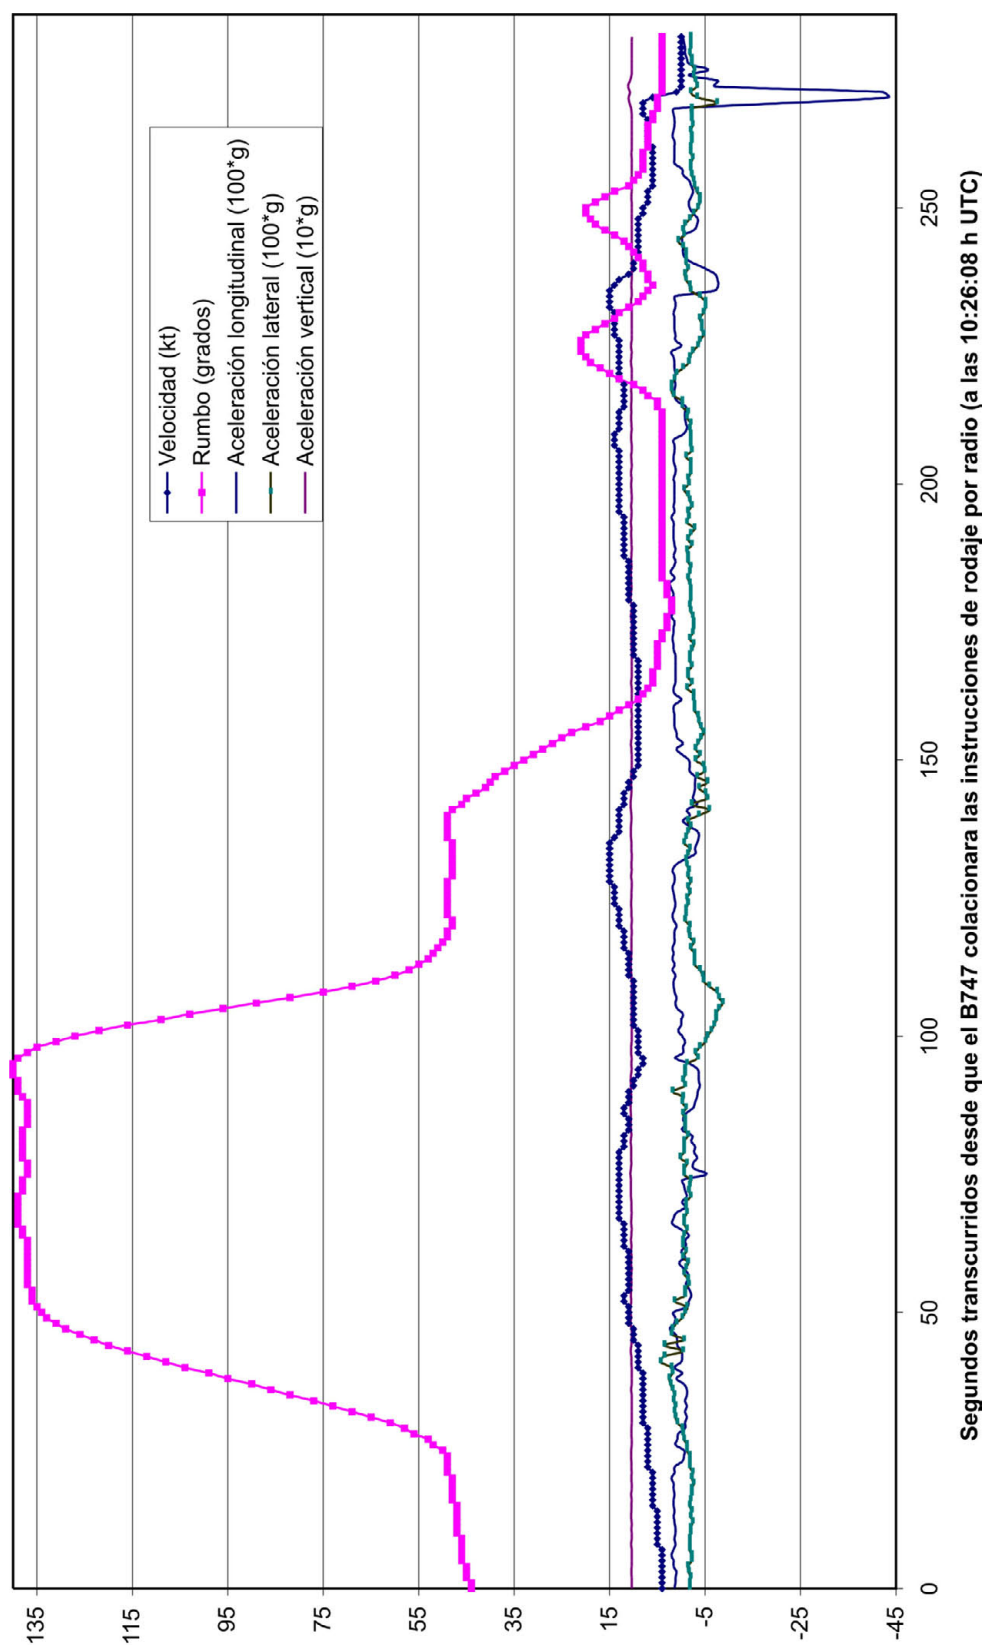
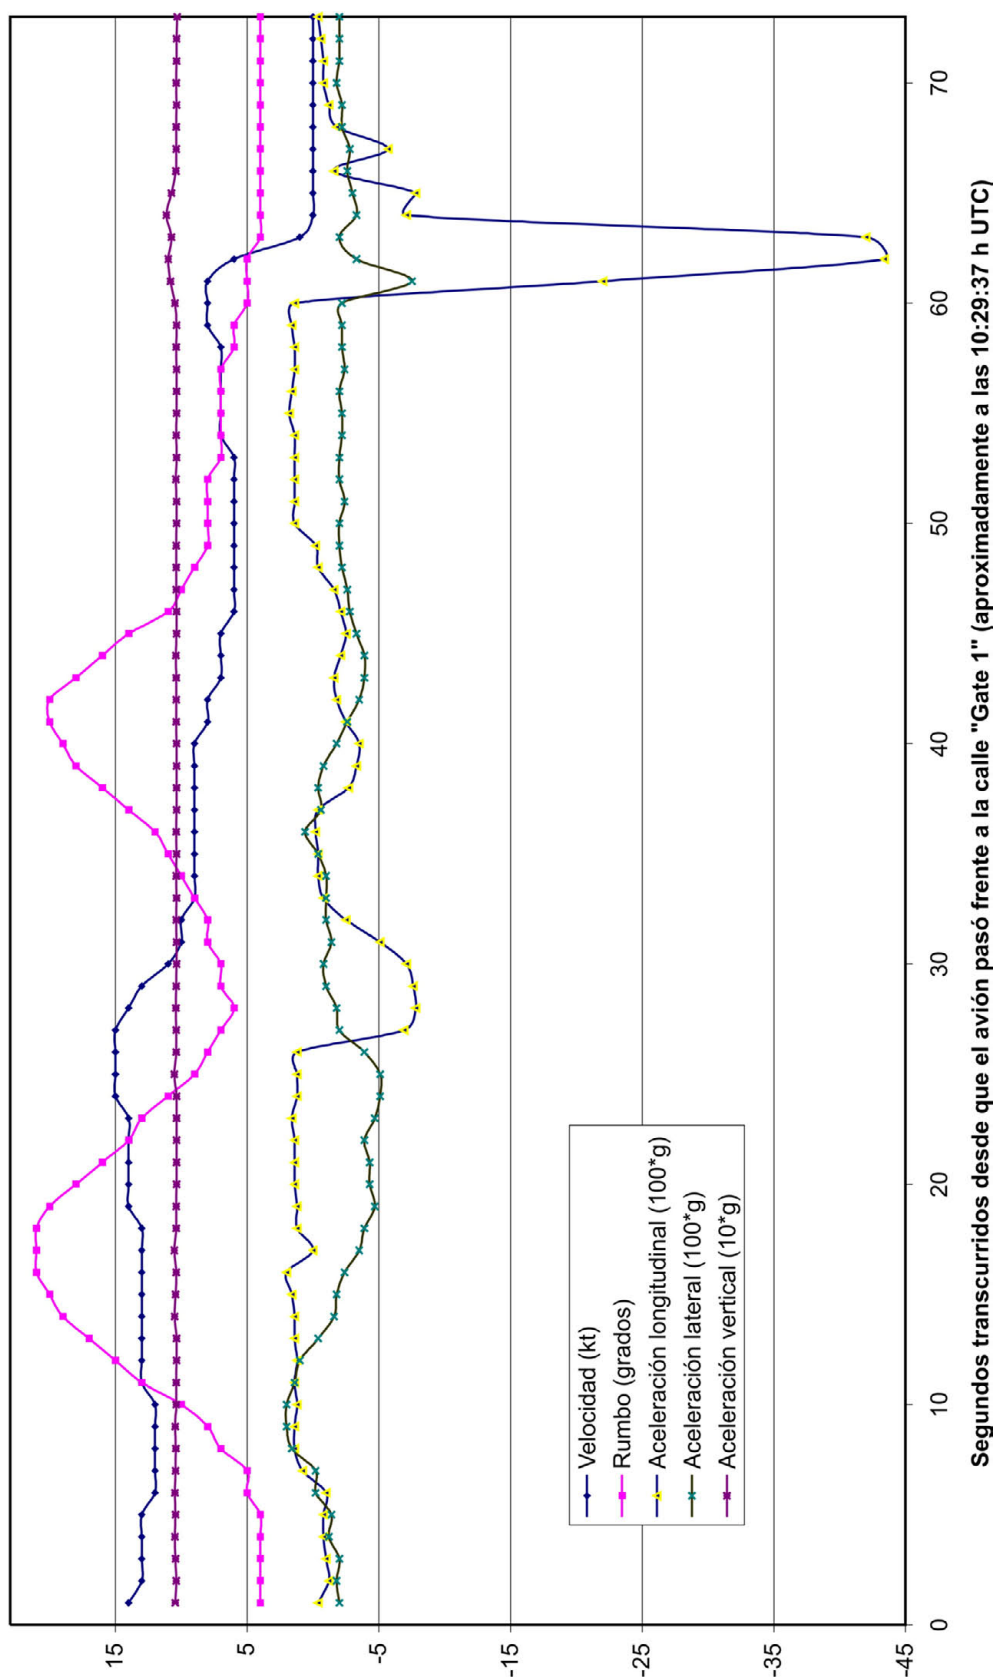
Figura 7. Gráfico extraído de los datos del FDR. El rumbo muestra los giros realizados por la aeronave. La aceleración longitudinal negativa indica que se aplicaron frenos

La figura 7 muestra dos gráficos con los parámetros más importantes del FDR. El primer gráfico muestra el movimiento del avión desde que empezó a rodar hacia delante, cuando la tripulación dijo por radio: «OK TAKE CHARLIE FOUR AND MIKE THAI NINE FOUR THREE». El otro gráfico muestra en detalle el último minuto antes del impacto, después del momento aproximado en el que la aeronave pasó frente a la calle «Gate 1».

Desde que el avión empezó el rodaje, realizó un movimiento continuo, es decir, no pararon en ninguna intersección hasta que aplicaron frenos tras la colisión. El retroceso y rodaje fueron normales. A las 10:30:00 h la velocidad de la aeronave era 15 kt lo cual es normal para la operación que se estaba realizando. Conforme se aproximaba a la zona de I-8 que tenía desviada la línea de eje de calle, redujo su velocidad a 6-8 kt mientras giraba. A las 10:30:41 h la velocidad era cero porque ya se había producido el impacto y la tripulación aplicó frenos. El resto del rodaje había sido normal.

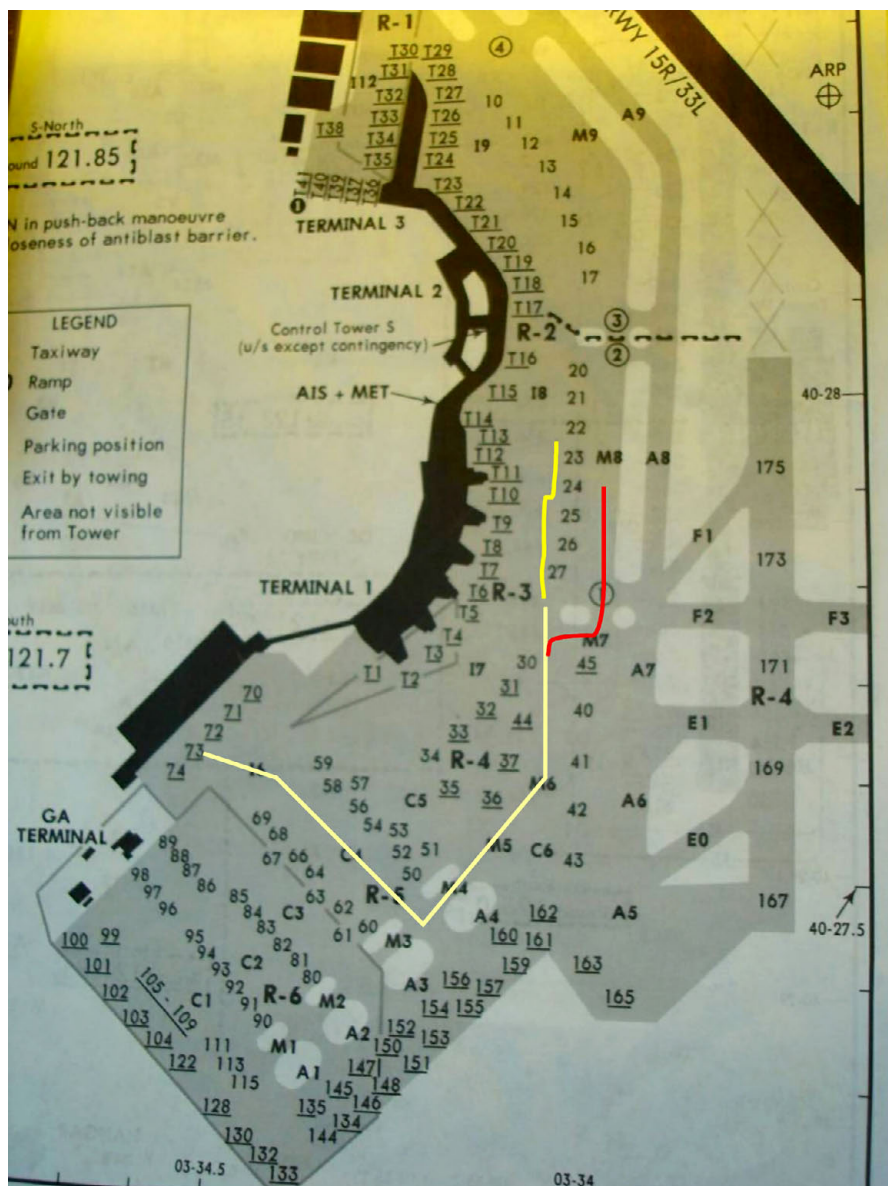
La tripulación tenía a bordo un plano Jeppesen del aeropuerto de Madrid-Barajas (véase figura 8). El nivel de detalle del área de movimientos en tierra de este plano era mucho menor que el del AIP España (véase figura 1).

**Figura 8.** Plano Jeppesen que iba a bordo. El camino que siguieron realmente se muestra en amarillo. El camino que debería haber seguido el B747 se muestra en rojo. El plano Jeppesen incluye un número 1 dentro de un círculo, indicando la calle «Gate 1»

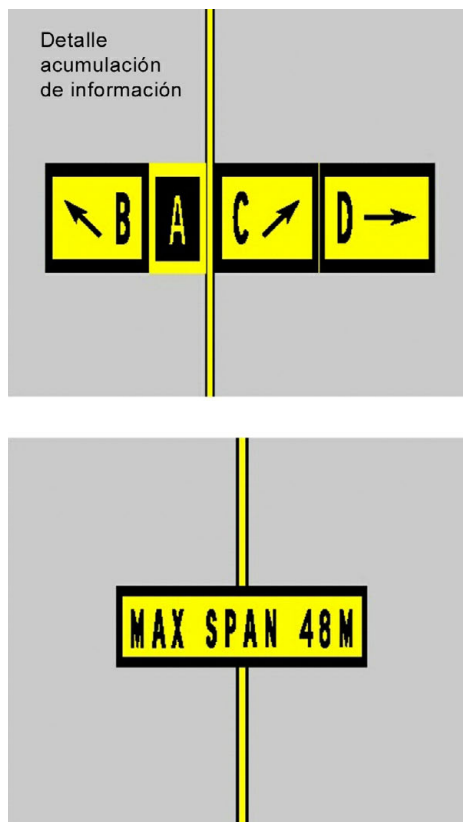
Figura 9. Señales del manual de AENA<sup>2</sup>

Para evitar la situación descrita en el punto b) anterior, además de usar los NOTAM para avisar a las tripulaciones afectadas, una medida de seguridad útil podría haber sido proporcionar señales visuales provisionales para avisar de la máxima envergadura

permitida en esa calle (en este caso, el Airbus A-321 era el mayor avión permitido en la I-8). AENA ya tiene señales normalizadas para este propósito (véase figura 9), por lo que se emite una recomendación de seguridad al respecto.
