**COMISIÓN DE  
INVESTIGACIÓN  
DE ACCIDENTES  
E INCIDENTES DE  
AVIACIÓN CIVIL**

## **Informe técnico A-043/2006**

Accidente ocurrido el día  
27 de julio de 2006, a la  
aeronave Piper PA-28RT-201T,  
matrícula EC-ENR, en el  
término municipal de Deba  
(Guipúzcoa)

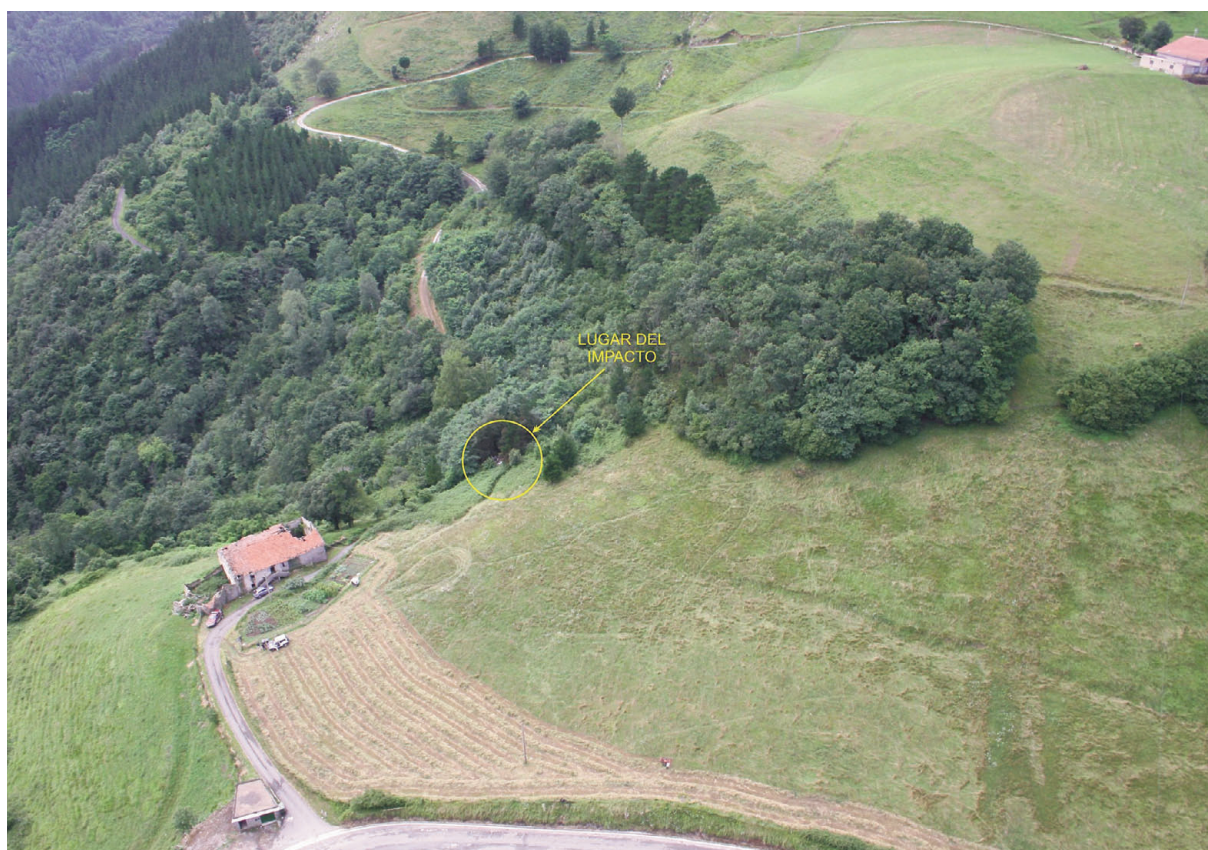
Figura 1. Panorámica del lugar del impacto

Aproximadamente a las 15:00 h varios testigos vieron a la aeronave salir de las nubes precipitándose contra el suelo e incendiándose en una zona boscosa próxima a un polígono industrial situado en Itziar, término municipal de Deba (Guipúzcoa).

La aeronave quedó totalmente destruida falleciendo el piloto como resultado del impacto y posterior incendio.

En el lugar del impacto se quemaron algunos árboles y maleza existentes en la zona, abriendo un pequeño claro en el bosque.

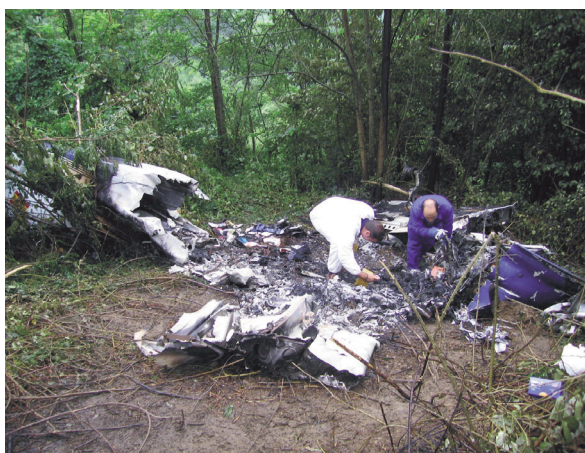
**Figura 2.** Restos de la aeronave

Los restos de la aeronave, en posición invertida, se encontraron concentrados en un hueco del bosque, producido por el incendio, habiendo desaparecido casi por completo

como consecuencia de dicho incendio, el fuselaje central con la cabina y el plano izquierdo.

El plano derecho, con el intradós hacia arriba, presentaba golpes y rasgaduras en el revestimiento y borde de ataque, encontrándose la pata del tren en posición de extendida con falta del neumático.

La parte posterior del fuselaje con el estabilizador vertical y timón de dirección estaban en posición invertida con la parte superior del estabilizador apoyada en el suelo.

El estabilizador horizontal y timón de altura se encontraron entre los árboles a unos 500 m del lugar del impacto con rotura de sus herrajes de fijación. Otros dos pequeños trozos, sin identificar, fueron detectados también en el bosque algo más cerca de los restos principales.

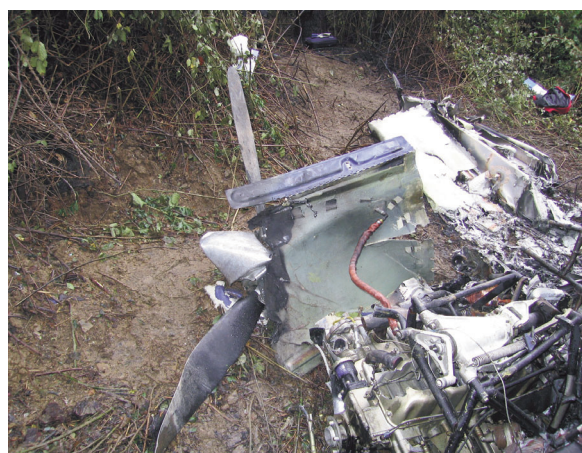
**Figura 3.** Detalle de motor y hélice

El motor se había desprendido del fuselaje, y la hélice, a su vez, del motor, por rotura del extremo del cigüeñal. Una de las palas se encontraba intacta, una segunda con una ligera flexión al avance y la tercera enterrada en el terreno con una fuerte deformación a flexión en dirección del avance y sentido contrario a éste.

Los restos del motor se inspeccionaron detalladamente en taller tras el accidente, no habiéndose detectado anomalía que indicase un mal funcionamiento de ese componente antes del accidente.

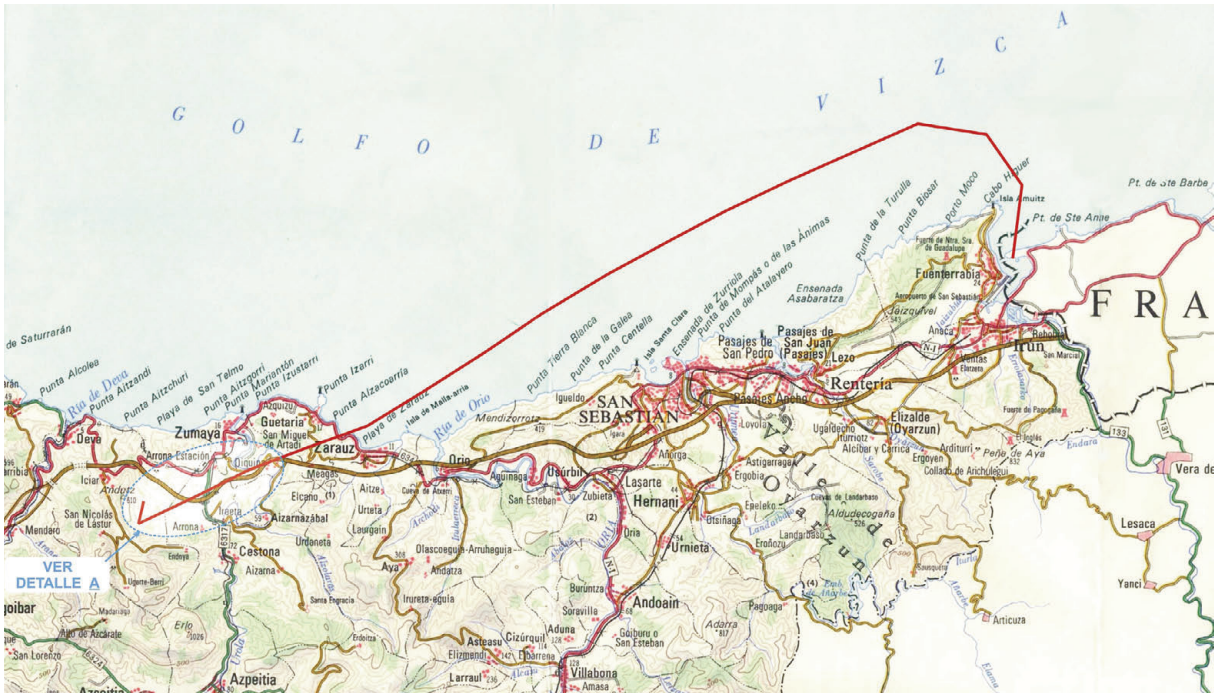
Trayectoria del vuelo

Según los datos radar, el vuelo se inició saliendo a la línea de costa donde la aeronave tomó y mantuvo rumbo 237°, subiendo hasta 5.100 ft con velocidades entre 95 y 100 kt. A las 14:49:43 h, 14 minutos después de despegue, comunicó su intención de pasar de 5.000 ft a 9.500 ft y tomar rumbo 244° hasta el punto ADARO de control radar, recibiendo la autorización para ello, siendo ésta la última comunicación que se tuvo con la aeronave.

A partir de este hecho, continuó con rumbo 237° y velocidad de 100 kt, alcanzando los 6.000 ft a las 14:51:58 h. A continuación cambió de rumbo a 249° reduciendo velocidad a 85/87 kt, manteniéndose en los 6.000 ft hasta las 14:52:43 h. Reanudó la subida con el mismo rumbo y velocidad, alcanzando los 6.800 ft a las 14:54:53 h y llegando a los 7.100 ft a las 14:55:18 h. La aeronave se mantuvo durante casi 2 minutos a esa altitud y sin variaciones significativas de rumbo y velocidad.

A las 14:57:08 h, realizó un brusco viraje a la derecha que en 20 segundos le llevó a adoptar rumbo 66°, con un descenso de 800 ft en 15 segundos. Cuando estaba a 6.300

ft de altitud desapareció de las pantallas del radar a las 14:57:33 h. La lectura inmediatamente anterior a la pérdida de la traza radar, mostraba una velocidad respecto al suelo de 114 kt.

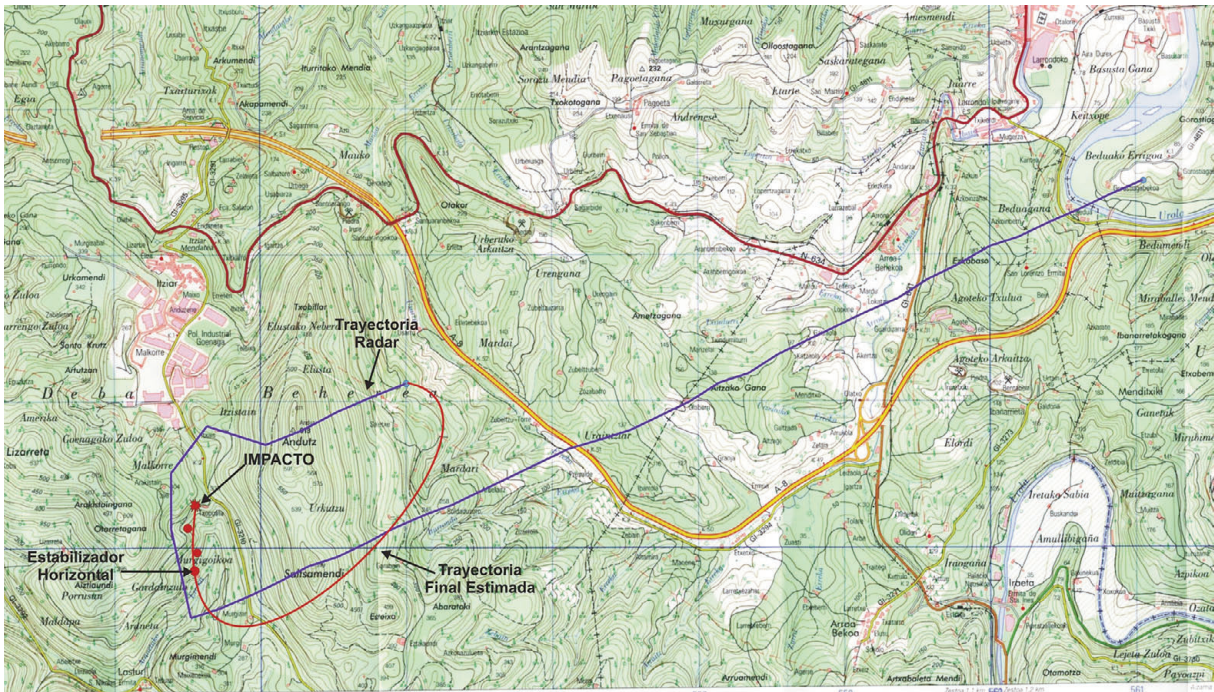
Detalle A

A partir de los 6.000 ft se produce una secuencia de hechos que llaman la atención por salirse de las pautas seguidas en la primera parte del vuelo. Deja de subir durante algo más de un minuto, reduciendo la velocidad que llevaba en unos 15 kt y la mantiene en la nueva subida hasta los 7.100 ft donde el vuelo es horizontal durante 2 minutos manteniendo la velocidad de unos 85 kt. Con esta velocidad efectúa un brusco viraje a la derecha en el que el piloto, prácticamente, perdió el control de la aeronave descendiendo 800 ft en 15 segundos.

Todos estas actuaciones, con continuos cambios tanto de actitud como de velocidad de la aeronave, que difieren notablemente con el transcurso de la primera parte del vuelo, hacen suponer que a partir de los 6.000 ft, el piloto volaba buscando huecos entre nubes, comenzando a sufrir los efectos de una desorientación espacial. Esta desorientación, probablemente fue en aumento, produciendo en el piloto alguna sensación que le hiciera cambiar el rumbo con el brusco viraje que definitivamente le conduce a la pérdida del control de la aeronave
