COMISIÓN DE  
INVESTIGACIÓN  
DE **A**CCIDENTES  
E **I**NCIDENTES DE  
**A**VIACIÓN **C**VIL

## Informe técnico A-056/2006

Accidente ocurrido el día  
26 de septiembre de 2006,  
a la aeronave Herculino,  
matrícula EC-ZRI, en el  
Aeródromo de Rozas (Lugo)

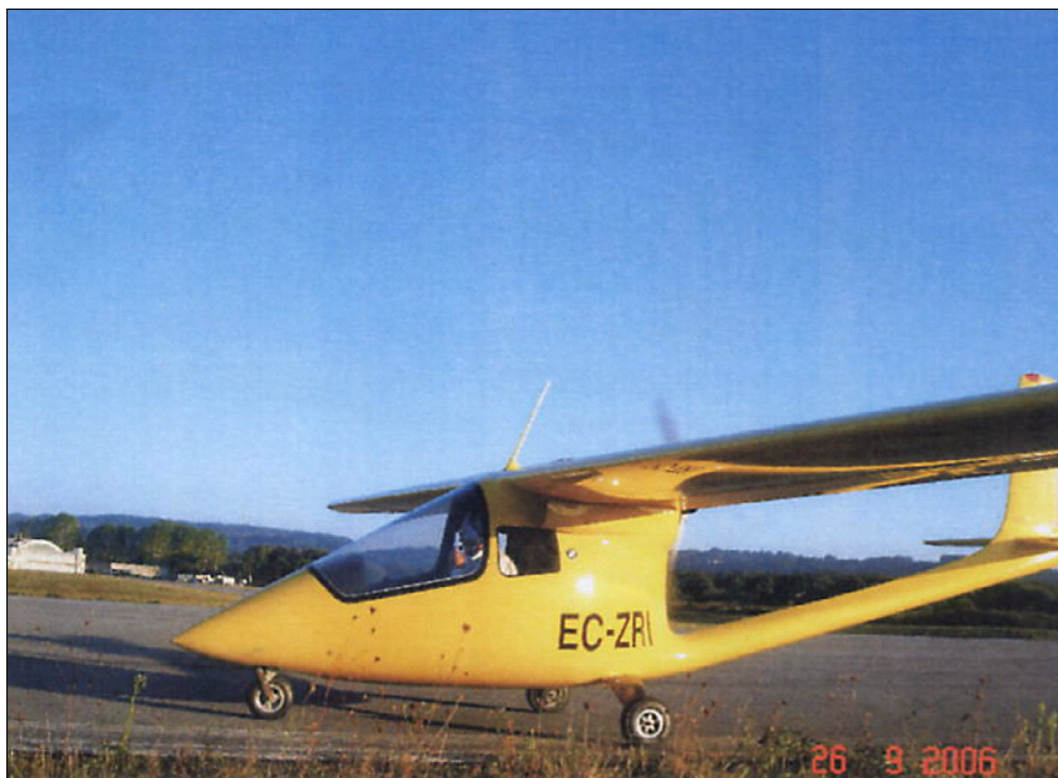
Figura 1. Fotografía de la aeronave momentos antes del accidente

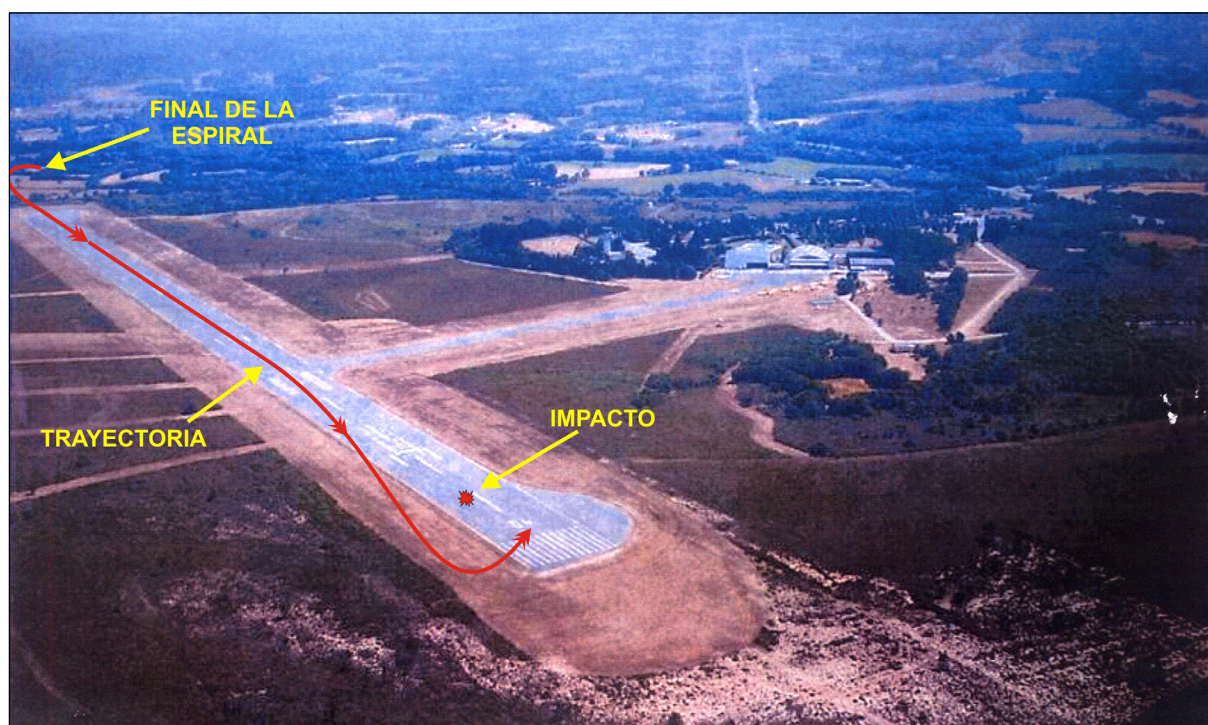
En la figura 2 se puede ver la trayectoria que siguió la aeronave en los últimos instantes. En ella se describe como el avión acabó la espiral en el tramo de base izquierda de la pista 22 para aterrizar, pensando que lo iba a hacer por la cabecera 04.

Figura 2. Trayectoria de la aeronave

Entonces fue advertido de que se encontraba encima de la cabecera 22 y no encima de la cabecera 04, por lo que se dirigió a la misma volando por encima de la pista con poca velocidad según describieron los testigos. Al final se abrió hacia su derecha y realizó un giro a la izquierda muy cerrado estando a unos 40 m de altura también según el relato de los testigos. Finalmente el avión se precipitó en picado sobre el centro de la pista, cayendo en posición invertida. La cabina resultó aplastada y el piloto quedó atrapado en su interior. Como resultado del incendio que se produjo después del impacto la aeronave se quemó y sobre la pista permaneció dibujada su silueta como se puede ver en la fotografía de la figura 3.

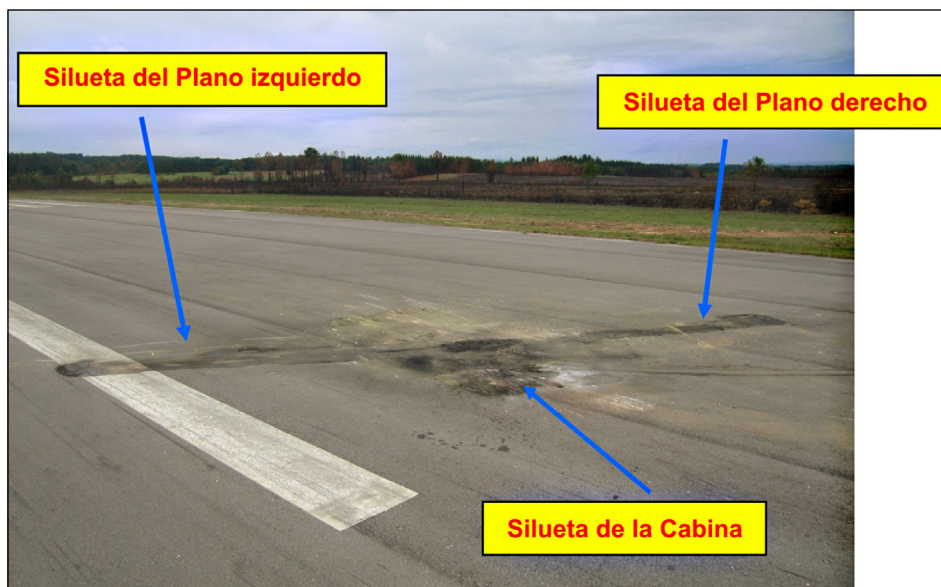
No se produjeron daños en el entorno, solamente quedó una gran mancha sobre la pista con la forma de la silueta del avión.

Figura 3. Fotografía de la silueta de la aeronave

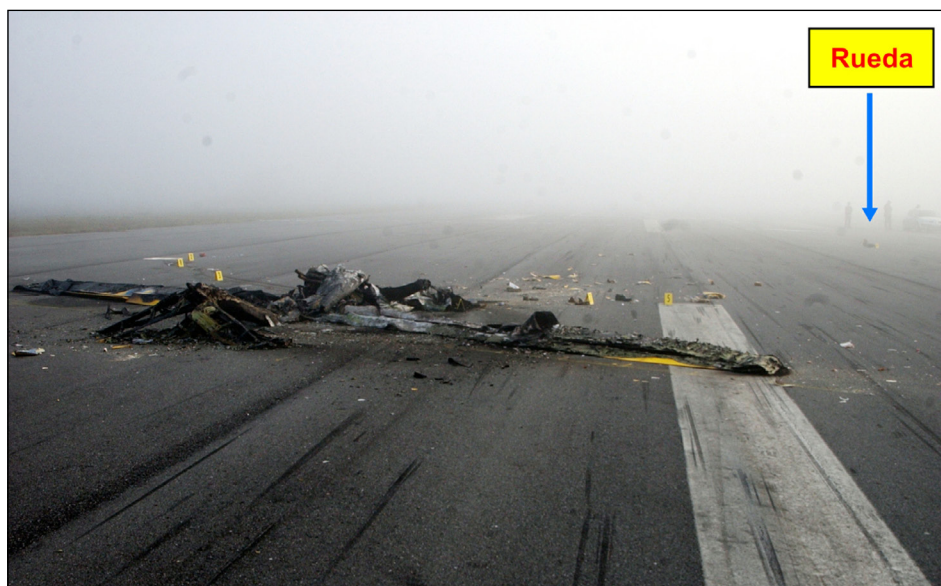
La aeronave quedo totalmente destruida como consecuencia del incendio que se produjo después del choque contra el terreno.

Figura 4. Restos de la aeronave

La fotografía de la figura 4 se realizó el mismo día del accidente a los pocos instantes de ocurrir, y en ella todavía se puede ver el humo provocado por el incendio, y el estado de los restos, lo cuales quedaron muy concentrados, a excepción de una de las ruedas que resultó desplazada unos 30 m.

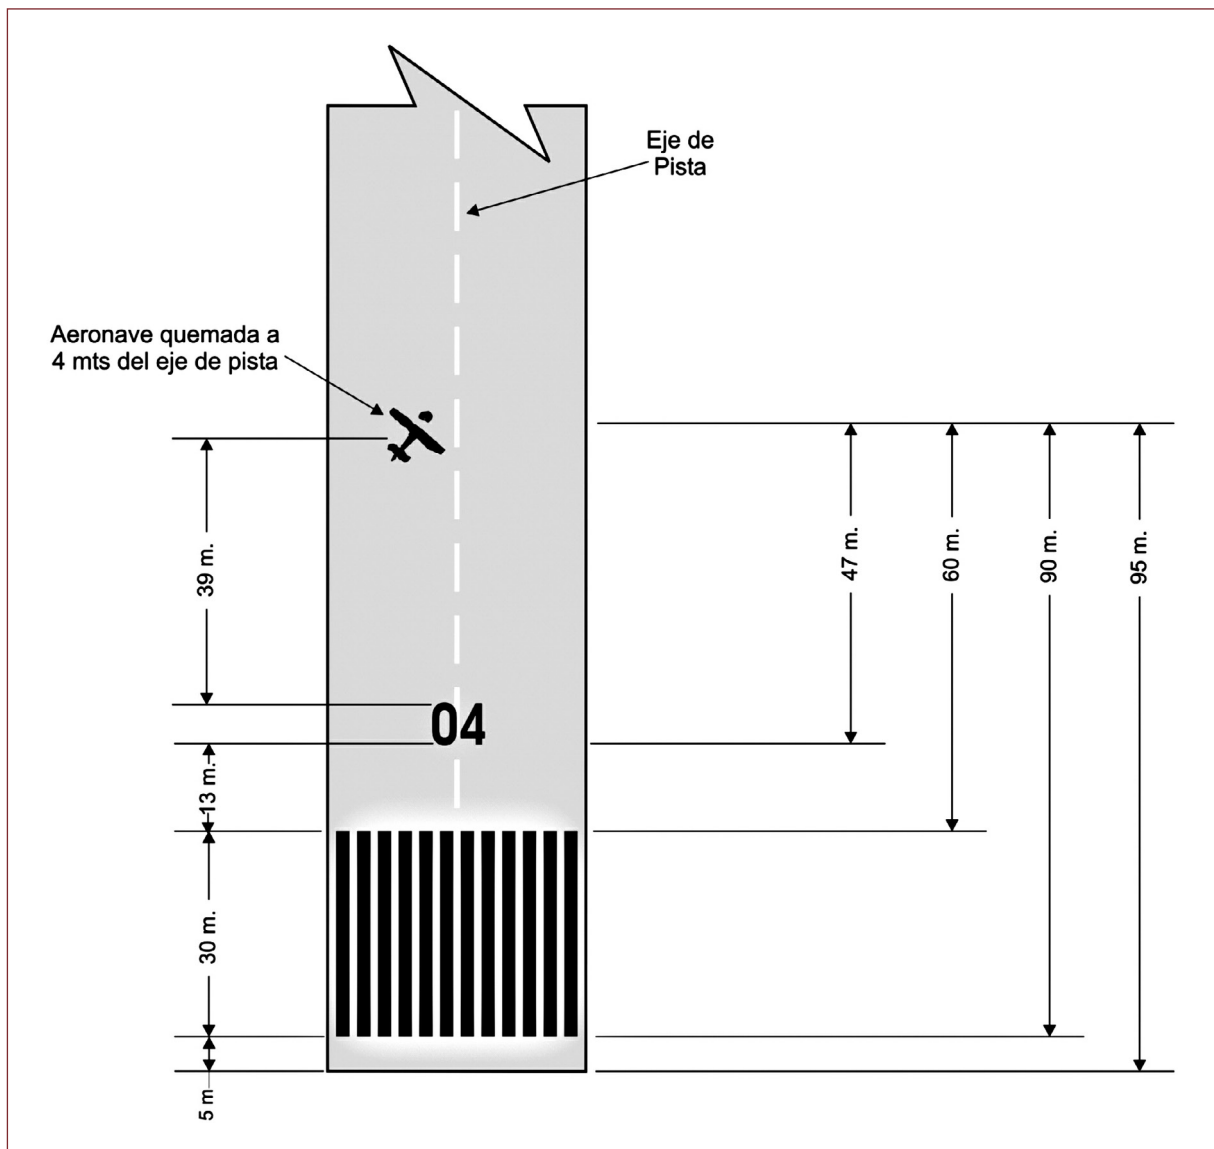
La posición final de la aeronave se puede observar en el croquis de la figura 5.

Figura 5. Posición final de la aeronave
