| Fecha y hora | <b>Jueves, 5 de octubre de 2006; 13:15 h local</b> |
| Lugar | <b>Aeródromo de Casarrubios (Toledo)</b> |

| Matrícula | <b>OE-KEP</b> |
| Tipo y modelo | <b>CESSNA P210N</b> |

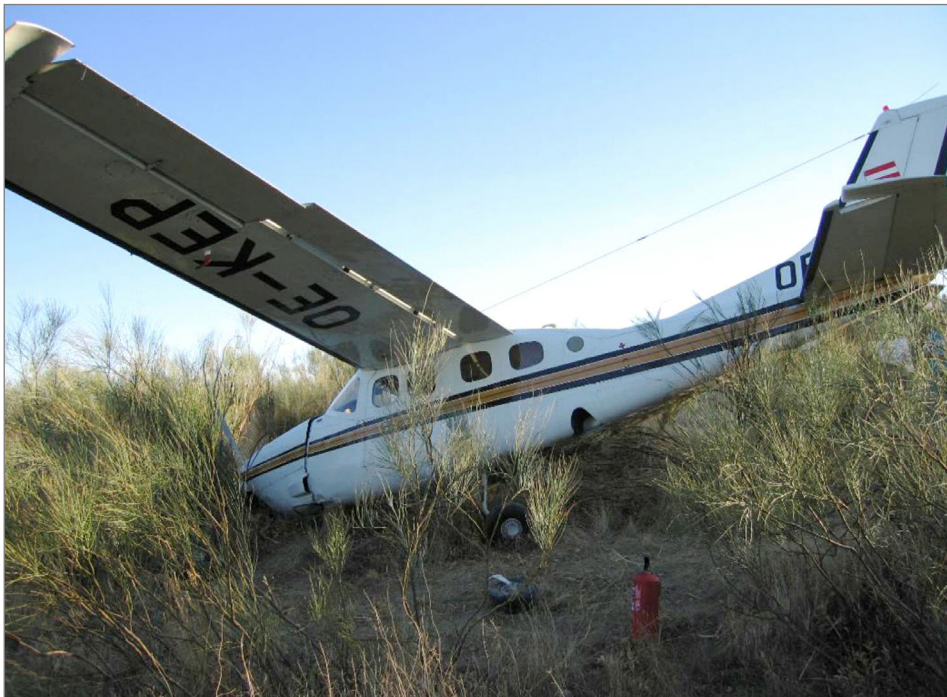
Figura 1. Fotografía de la posición final de la aeronave

En la inspección en el lugar del accidente se encontró que la aeronave había quedado detenida a 16 m de distancia del terraplén que hay al final de la pista 08, el cual tiene un desnivel de 6 m aproximadamente.

El fuselaje presentaba deformaciones importantes en la zona inferior del carenado del motor y en la zona inferior de la cabina, sobre todo en su parte delantera. También se podían observar deformaciones en el carenado lateral justamente en la parte anterior a las patas de ambas ruedas del tren principal, siendo mayor en el lado derecho.

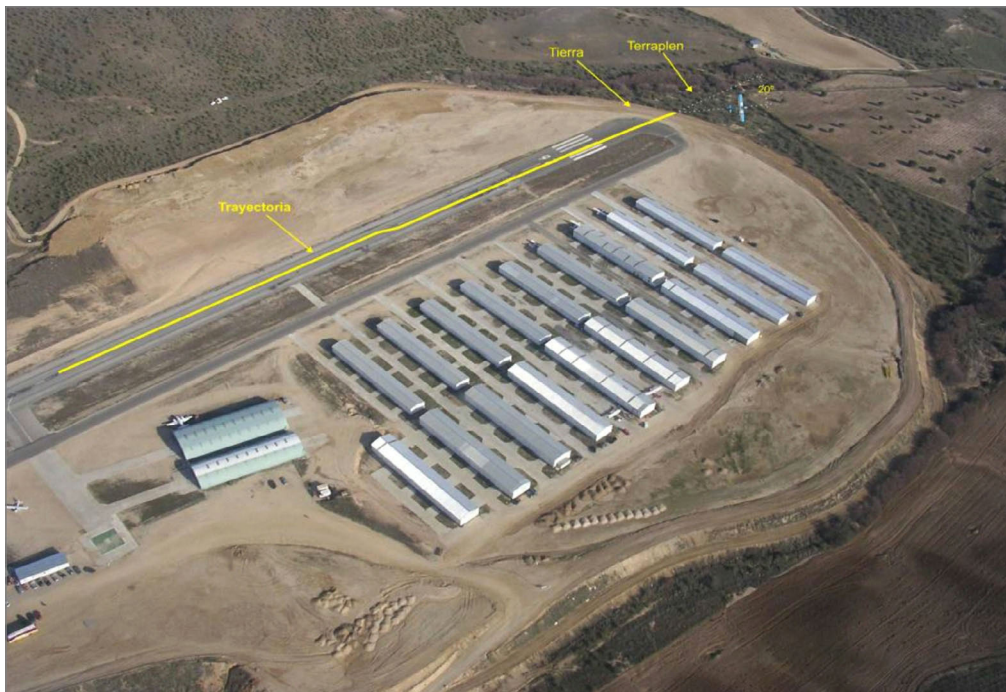
Figura 5. Trayectoria de la aeronave y punto de impacto
