## **Informe técnico A-061/2006**

Accidente ocurrido el día  
17 de octubre de 2006,  
a la aeronave Lancair  
FB320, matrícula OO-136,  
en Puértolas (Huesca)

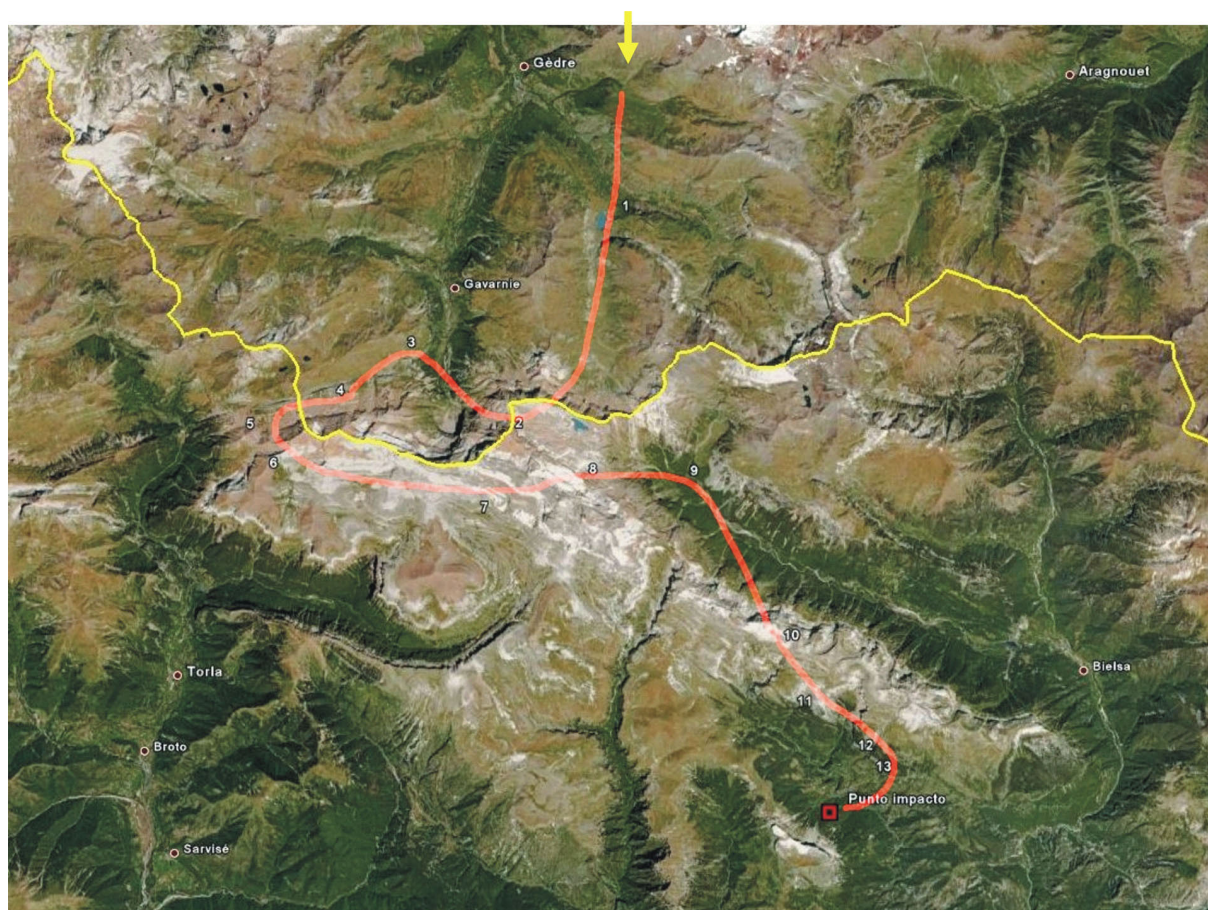
Figura 2. Trayectoria de la aeronave

Durante el vuelo y al atravesar los Pirineos la aeronave se desvió de la dirección que mantenía para realizar un bucle hacia el oeste con vuelta hacia el este, siguiendo el valle de Pineta en el Parque Nacional de Ordesa, tras sobrevolar un tramo del valle atravesó hacia la Garganta de Escuaín donde se precipitó contra el suelo a las 13:31 h (véase trayectoria en la siguiente figura):

El estudio de dichos datos revela que el vuelo fue prácticamente rectilíneo y con un perfil ascendente hasta las estribaciones de los Pirineos, donde cambió de rumbo, durante cuatro minutos, de Sur-Suroeste a Noroeste hacia el Circo de Gavarnie (Francia) y a continuación giró 180°. Con este nuevo rumbo, aproximadamente hacia el Este, cruzó las estribaciones de Monte Perdido (3.355 m) por la cara norte hasta llegar al Valle de Pineta y descender durante cuatro minutos y medio por él en rumbo Sureste. Aproximadamente a la mitad del recorrido de dicho valle, cruzó hacia la Garganta de Escuaín donde se precipitó contra el terreno.

Únicamente en el último minuto del vuelo la altitud de la aeronave descendió bruscamente, a un régimen de 6.800 ft/min, al tiempo que realizaba un viraje a derechas hasta caer sobre una ladera de la Garganta de Escuaín.

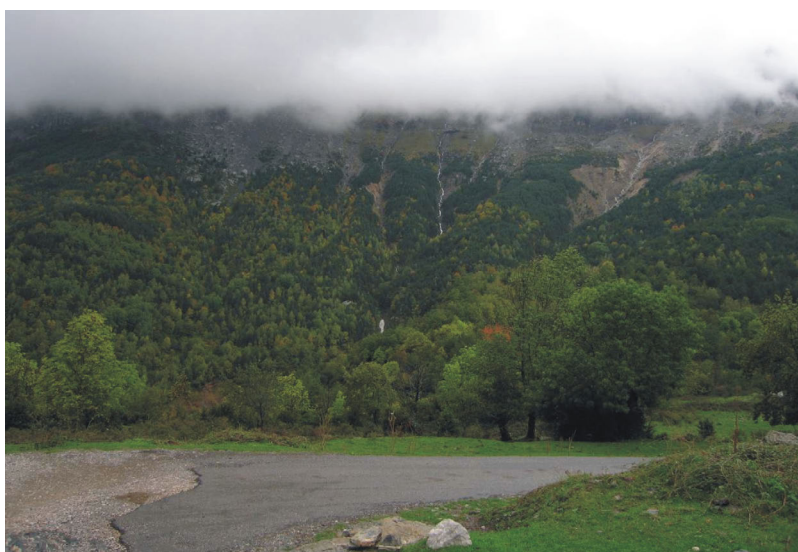
Figura 3. Fotografía lugar del accidente

Por otra parte, los testigos que observaron el vuelo de la aeronave describieron la situación meteorológica semejante a la reflejada en la siguiente fotografía (figura 3) tomada al día siguiente del accidente y donde se presenta la ladera donde cayó la aeronave.

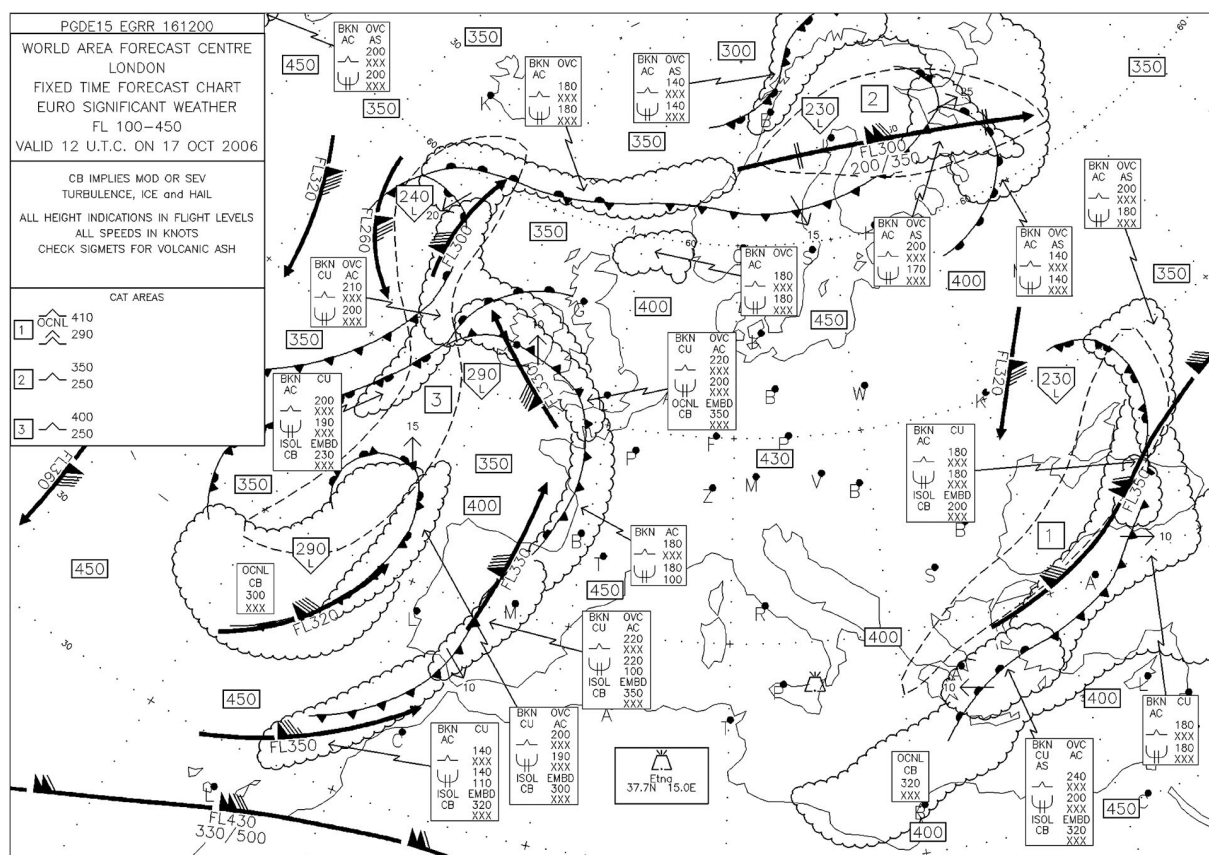
Figura 4. Mapa meteorológico

Los mapas previstos por el WAFC para las 12:00 UTC del día del accidente reflejaba el avance de un frente de oeste a este sobre la península ibérica. Este frente llevaba asociado cumulonimbus embebidos con tope en el nivel de vuelo FL350, engelamiento fuerte desde FL100 a FL200, turbulencias moderadas hasta FL220 y cielo muy nuboso o cubierto de cúmulos y altocúmulos.

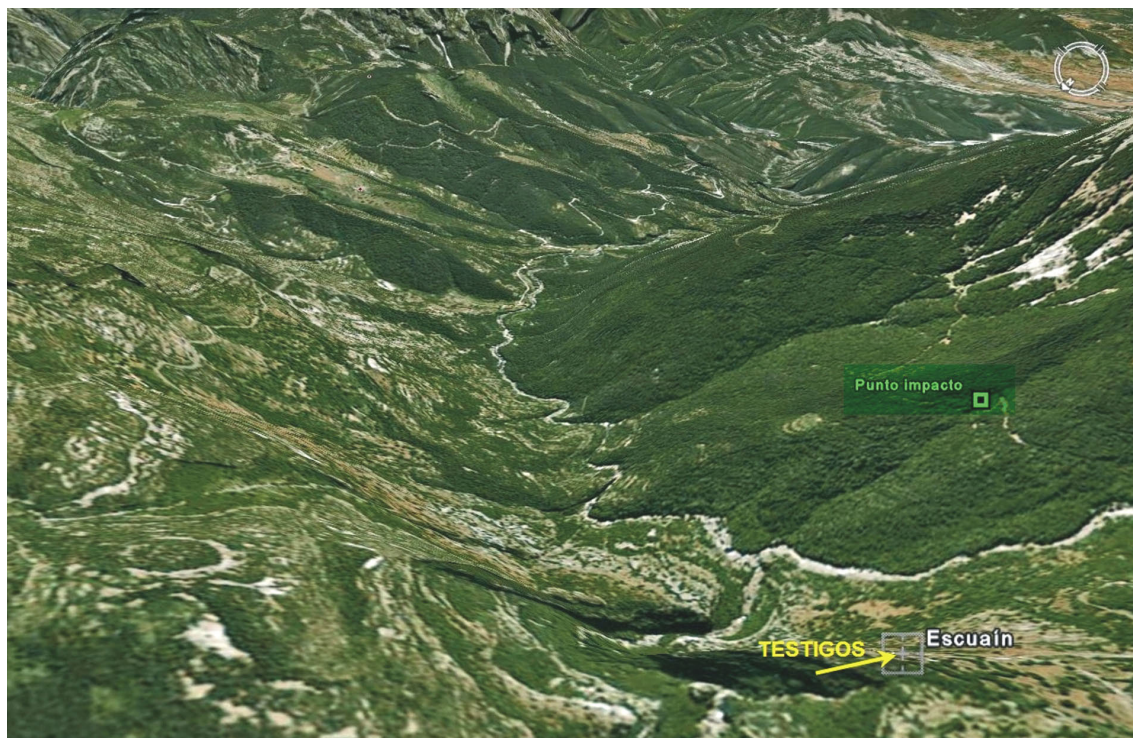
Figura 5. Vista general Garganta de Escuaín

El último tramo del vuelo fue observado por varias personas que habitan en el lugar, estaban ubicadas en una situación con amplia visión de la Garganta de Escuaín (véase figura 5), dos de ellas indican que no percibieron el ruido del motor y que el terreno tenía una altura superior a la de la aeronave. El vuelo era lento e inestable, «como si fuera flotando», al tiempo iba trazando un giro hacia la derecha. En un instante la aeronave se precipitó casi verticalmente contra los árboles de la ladera.
