**COMISIÓN DE  
INVESTIGACIÓN  
DE ACCIDENTES  
E INCIDENTES DE  
AVIACIÓN CIVIL**

## **Informe técnico A-062/2006**

Accidente ocurrido el día  
17 de octubre de 2006,  
a la aeronave Piper PA-32,  
matrícula D-EJTF, en  
Laguardia (Álava)

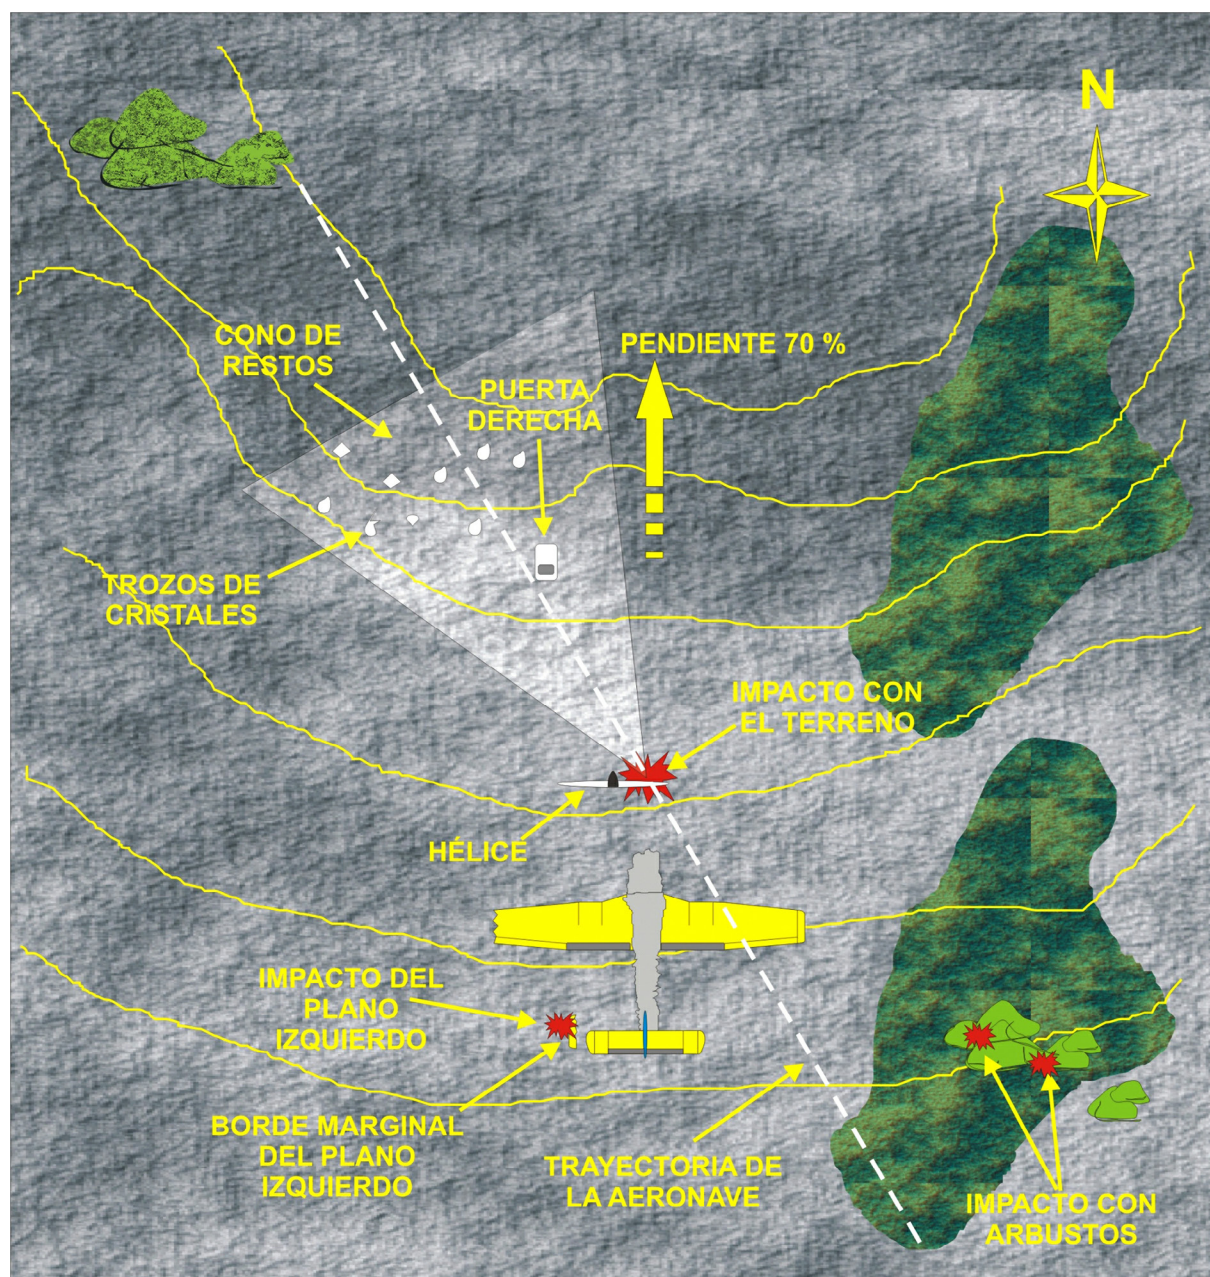
Figura 3. Croquis de dispersión de los restos de la aeronave

02° 35' 16,8" W. La zona en la que quedó la aeronave tiene una fuerte pendiente, del orden del 70%, que asciende hacia el Norte. En la figura 3 puede verse un croquis de la distribución de los restos de la aeronave.

Como puede verse en éste, la hélice, desprendida del motor por rotura de los pernos que la unen al cigüeñal, se encontró unos 3 metros por delante de los restos principales, en una zona que mostraba huellas de haber recibido un fuerte impacto. Las tres palas se encontraban retorcidas, y presentaban fuertes impactos, algunos ellos con pérdida de material.

Los restos principales de la aeronave se encontraban 3 metros ladera abajo de donde estaba la hélice. Habían sido fuertemente afectados por el fuego que se declaró después del impacto, el cual calcinó casi la totalidad del fuselaje, salvándose únicamente la zona del empenaje de cola. Tanto los instrumentos de cabina, como los mandos de motor y vuelo, habían sido totalmente destruidos por el fuego, lo que impidió comprobar su estado.

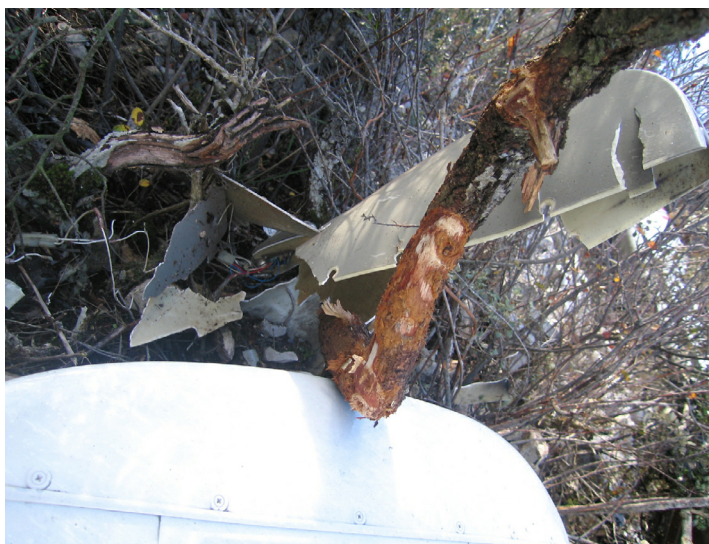
Figura 4. Borde marginal del plano izquierdo

El plano izquierdo presentaba una deformación que afectaba a parte del borde de ataque y a la mayor parte del intradós, producida por impacto contra el terreno. El borde marginal de este plano había sido arrancado. El flap estaba deflexado hacia abajo un ángulo cercano a 90° con respecto a la posición «arriba», y mostraba pequeñas deformaciones producidas por el impacto contra el terreno. Como quiera que los restos principales de la aeronave se desplazaron unos metros ladera abajo, podría ser esta la causa de la deflexión del flap. Sus herrajes se encontraban en buenas condiciones, y se comprobó que podía moverse sin dificultad. El alerón también mostraba deformaciones por el impacto, y, al igual que el flap, mantenía sus herrajes y podía moverse libremente.

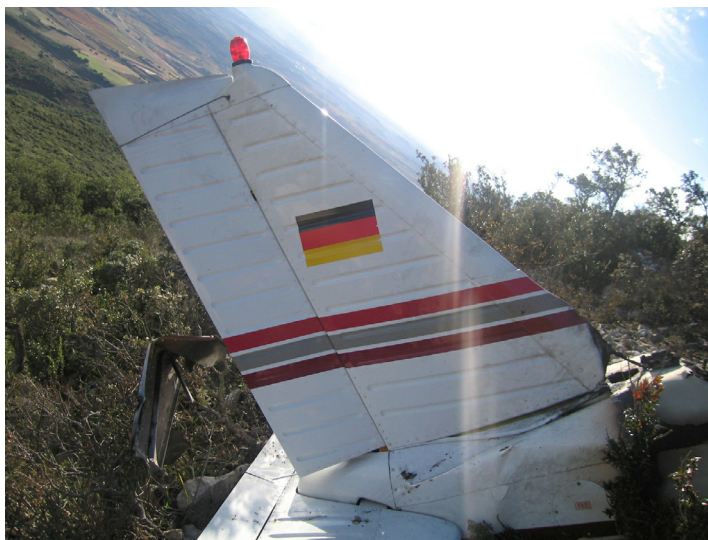
Figura 5. Empenaje de cola

El empenaje de cola no tenía afección ninguna por el fuego. El estabilizador vertical mantenía su posición y no se encontró evidencia alguna de que hubiera sufrido ningún impacto. El timón de dirección, que no mostraba ningún daño, se mantenía perfectamente unido a la estructura de la aeronave, y se movía sin rozamientos.
