| Fecha y hora | <b>Sábado, 26 de abril de 2008; 12:50 h local<sup>1</sup></b> |
| Lugar | <b>Vistabella del Maestrazgo (Castellón)</b> |

| Matrícula | <b>EC-FYP</b> |
| Tipo y modelo | <b>CESSNA 172 RG</b> |

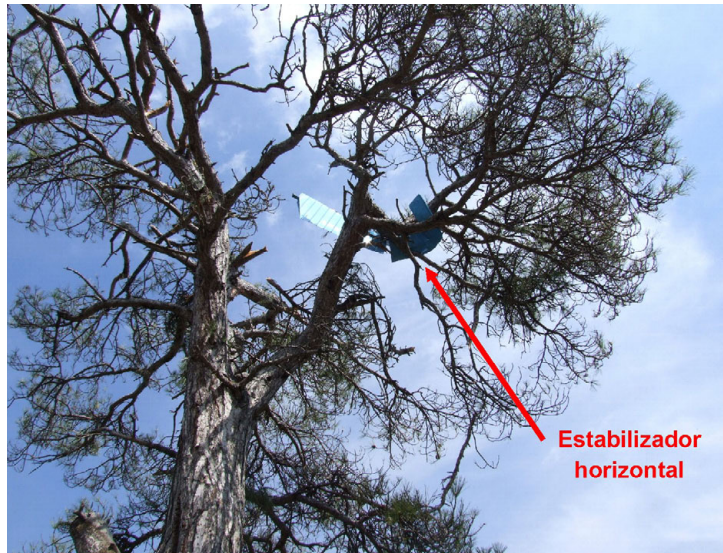
El pino contra el que golpeó la aeronave se podía ver desde la cabecera 12 de la pista, en la dirección de vuelo. En su copa había quedado enganchado parte del estabilizador horizontal (ver fotografía de la figura 3).

Figura 3. Fotografía del estabilizador en la copa

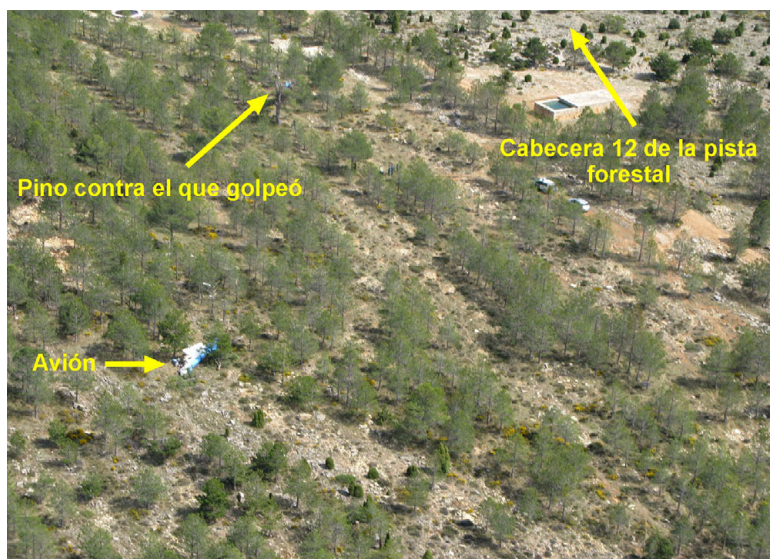
El resto del avión estaba situado 30 m más adelante y el eje longitudinal había quedado orientado a 290°, prácticamente paralelo a la dirección de la pista.

El avión había volcado sobre el lado derecho, los planos estaban arrancados desde el encastre y habían quedado paralelos al eje longitudinal.

La célula presentaba a lo largo de su longitud varias roturas a flexión que se habrían producido al golpear contra el suelo cayendo con una actitud plana. El cono de la hélice estaba muy deformado, y las dos palas presentaban cierta torsión que indicaría que en el momento del accidente giraban con potencia. La cabina estaba muy deformada, pero el panel de instrumentos no había resultado demasiado afectado. El altímetro marcaba 3.800 ft.

Figura 4. Vista aérea de la ubicación de los restos
