**COMISIÓN DE  
INVESTIGACIÓN  
DE ACCIDENTES  
E INCIDENTES DE  
AVIACIÓN CIVIL**

## **Informe técnico A-025/2008**

Accidente ocurrido el día 28  
de junio de 2008, a la aeronave  
CESSNA 172N, matrícula EC-IRP,  
en el término municipal de  
Sa Pobla (Illes Balears)

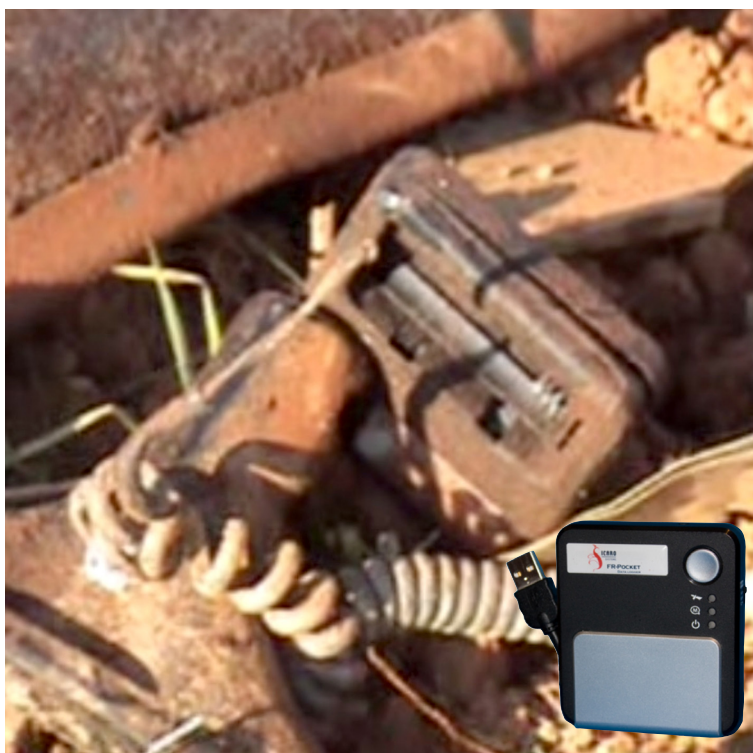
Figura 1. *Logger*

El *logger* se trataba de un modelo FRPocket, número de serie 01250, que fue encontrado, junto con otros restos internos de la cabina, próximo a los restos principales de la aeronave. El estado que presentaba es el siguiente (véase Figura 1):

- Comienzo de grabación: 09:53:34 UTC.
- Datos última lectura registrada:
  - Hora último registro: 10:16:40 UTC.
  - Velocidad último registro: 69,65 kt.
  - Altitud último registro: 330 m sobre el nivel del mar.
- Duración total del registro de grabación: 23 minutos 06 segundos.

Para confirmar el estado del logger se realizó una prueba funcional haciéndole grabar durante dos vuelos; en ellos se constató el correcto estado de funcionamiento y grabación.

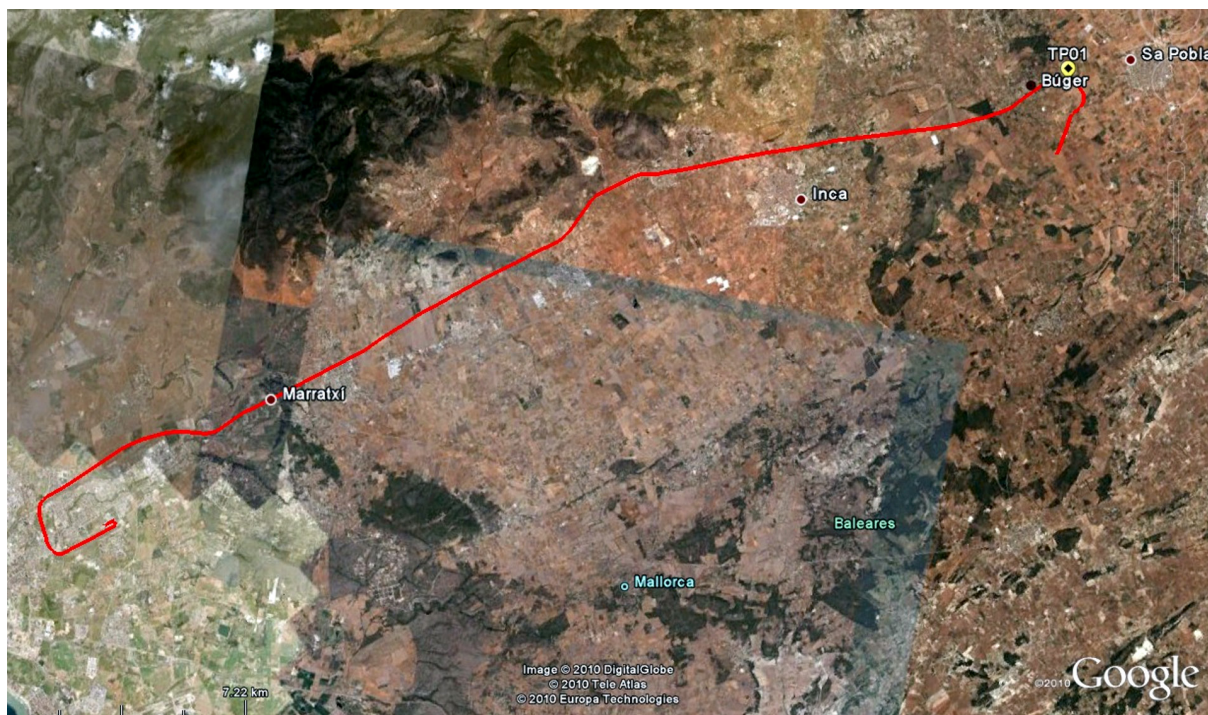
Figura 2. Trayectoria de la aeronave

A continuación se representa la trayectoria<sup>4</sup> sobre el terreno recogida por el sistema GPS:

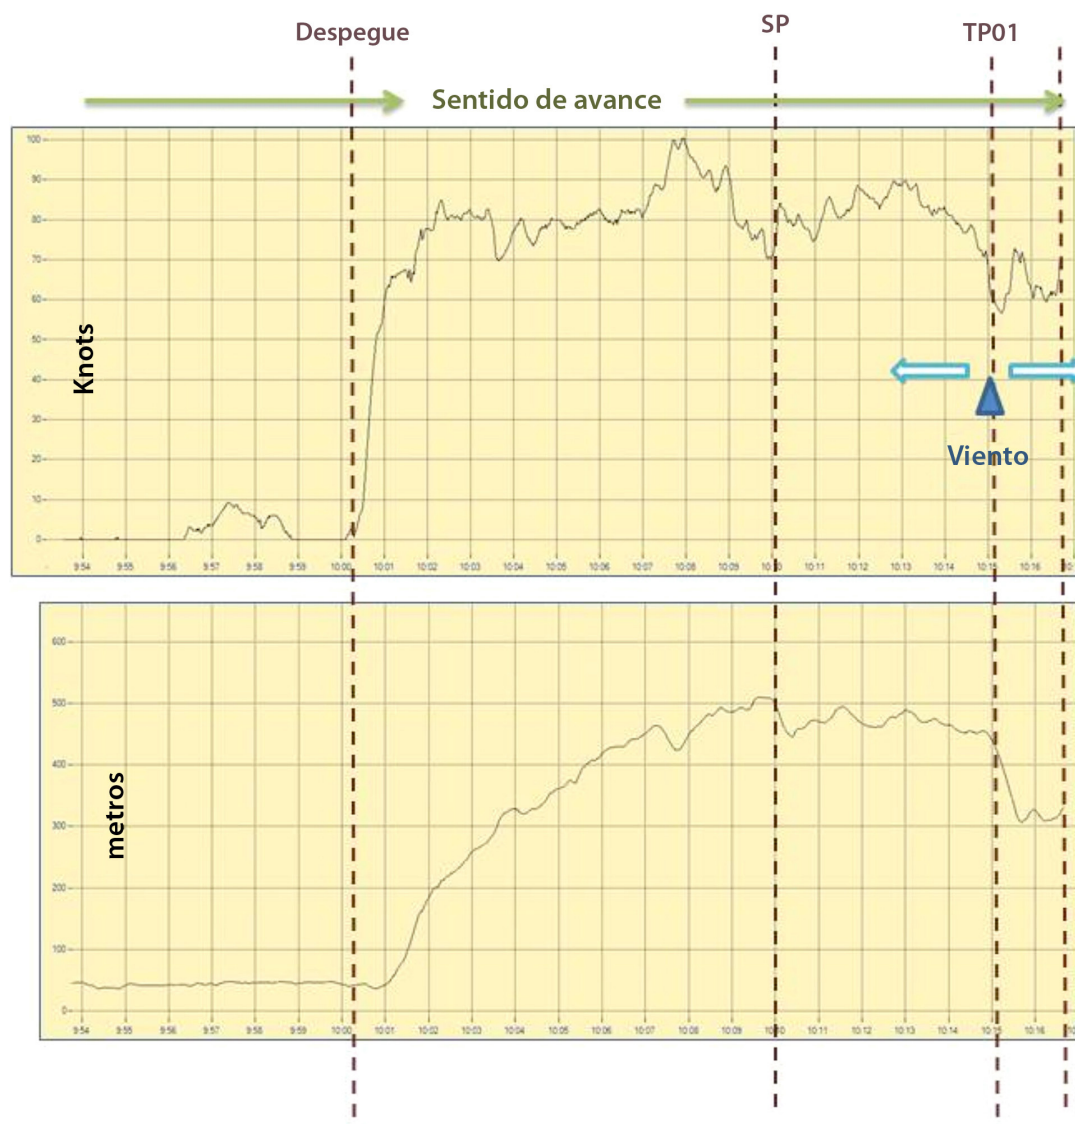
Figura 3. Parámetros registrados de vuelo

Las gráficas de las figuras 3 y 5 muestran la evolución de la velocidad y la altitud de vuelo. En la escala de tiempos se han situado los puntos de paso fijados en el rally (SP, TP01), así como la dirección del viento.

Se aprecia que la aeronave mantuvo velocidades de vuelo de unos 80 kt de «Ground Speed» (GS) entre los puntos SP y TP01, con altitudes de vuelo de unos 470 m.

Después de virar alrededor del punto TP01, la velocidad respecto de tierra se redujo hasta los 60 kt, descendiendo también la aeronave hasta los 300 m de altitud.

En los últimos 7 segundos grabados se aprecia un incremento de la velocidad que pasa de los 61 kt a los 70 kt, sin pérdida de altura.

La distancia entre el último punto registrado y el del impacto es de unos 100 m.

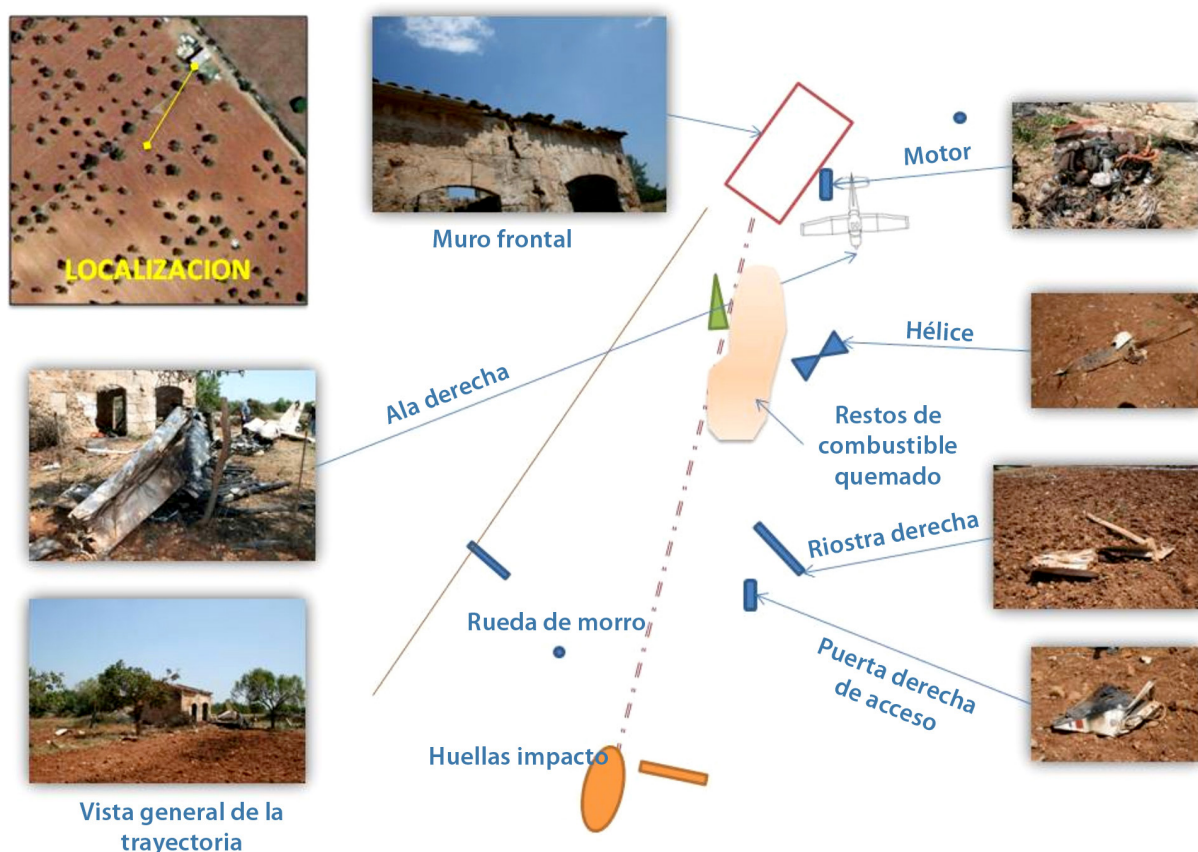
Figura 4. Distribución de restos

La distribución de restos tras el accidente puede verse en la Figura 4.

En la primera huella se pudo apreciar el impacto de toda la parte delantera del avión, desde la ojiva de la hélice hasta la pata de morro. Justamente al lado, se distinguía la huella del borde de ataque del ala derecha. Otros elementos significativos desprendidos, y hallados a lo largo de la trayectoria fueron, y por este orden, los siguientes: la rueda de morro, la puerta de acceso derecha, con un impacto por la parte inferior y con signos de haber ardido, la riostra derecha, terreno con hollín de la combustión del carburante derramado y la hélice arrancada del disco de unión al motor, roturas de las puntas de las palas y reviradas hacia delante; una de ellas con desgarramiento de metal por el giro en el momento del impacto.

Los restos principales mostraban: el motor desprendido del fuselaje, los planos invertidos y quemados por el fuego en la zona de alojamiento de los tanques, así como la deformación del borde de ataque en el ala derecha, correspondiente a las referidas huellas del ala en el terreno. La cola invertida exhibía daños del impacto al caer desde lo alto de la casa y mostraba señales de haber impactado, el estabilizador horizontal fijo del lado derecho, con uno de los cuerpos de los ocupantes.

Las ruedas del tren principal de aterrizaje se localizaron: la izquierda, en su posición original entre los restos principales y la derecha, separada y un poco más delante de los restos.

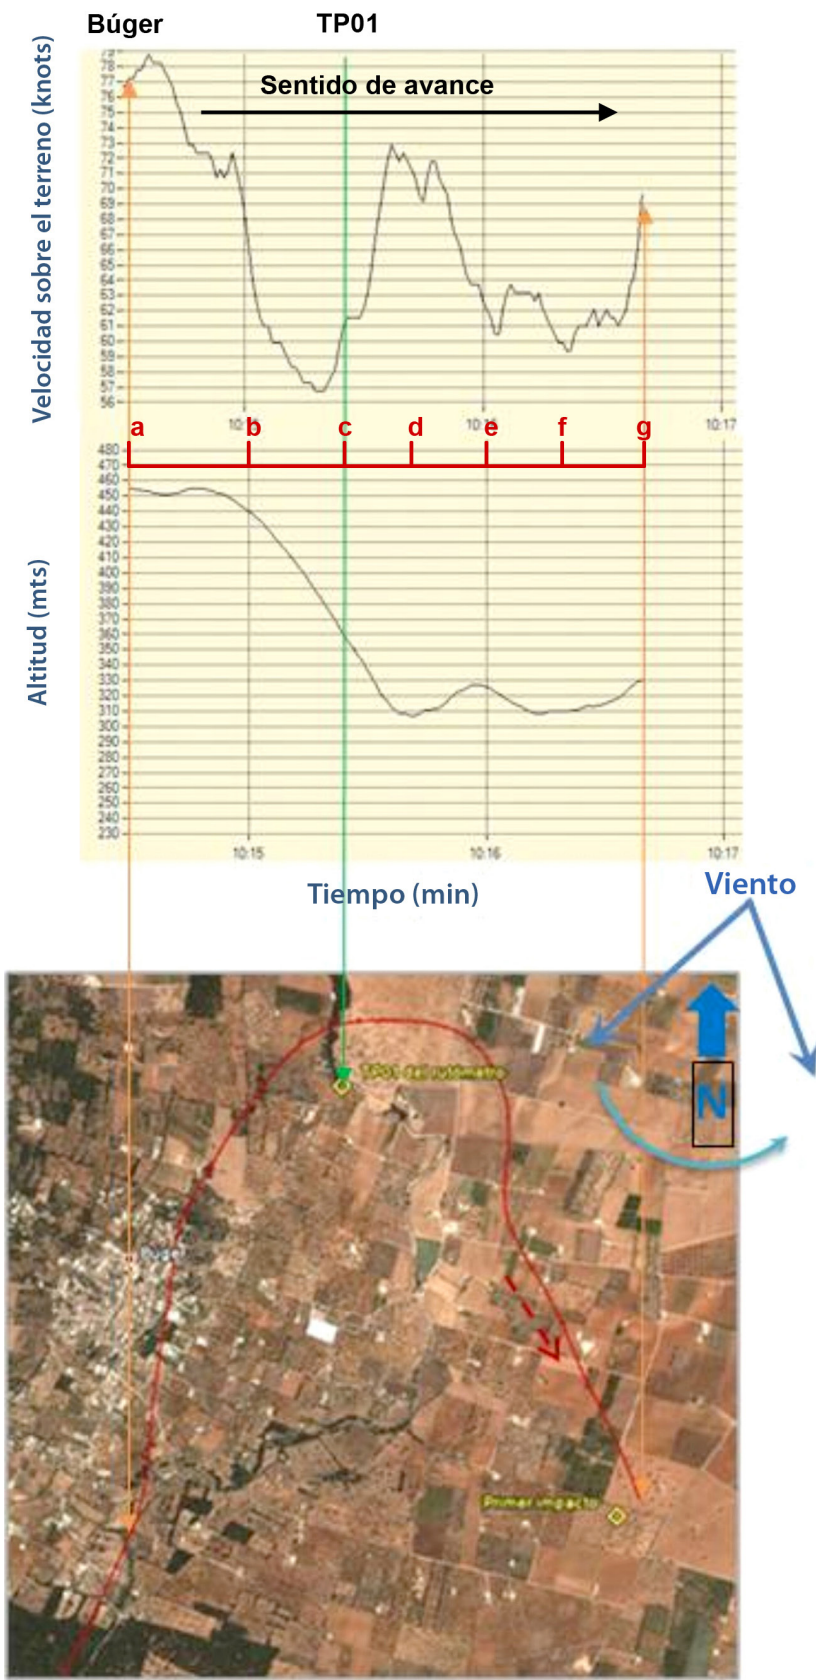
Figura 5. Trayectoria final

e) Viraje hacia el Sur

- Conserva altitud de 320 m.

- Se mantiene la velocidad, GS, entre 60 kt y 63 kt. Como el viento empieza a ser de cola, se puede estimar una velocidad de vuelo IAS reducida y próxima a la de pérdida.
