**RESUMEN DE DATOS**
**LOCALIZACIÓN**

| Fecha y hora | <b>Martes, 24 de febrero de 2009; 18:40 h local<sup>1</sup></b> |
| Lugar | <b>En descenso a 55 NM al sur del aeropuerto de Santander</b> |

| Tipo y modelo | <b>BOMBARDIER CL-600 2B19 (CRJ-200ER)</b> |

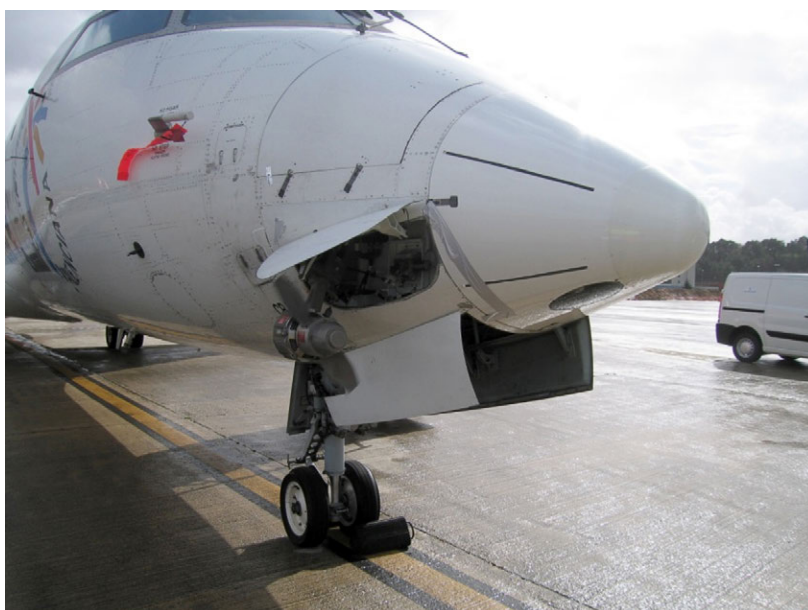
A continuación se extendió automáticamente el ADG («Air Driven Generator») para proporcionar energía eléctrica a la aeronave y la tripulación procedió a rearrancar los motores seleccionando ignición continua. Los motores arrancaron y al cabo de aproximadamente 1 minuto, a las 18:40:44, se observaron valores de flujo de combustible equivalentes a los que había antes de que se produjera la doble parada de motor.

Figura 1. Aeronave con el ADG desplegado después del aterrizaje

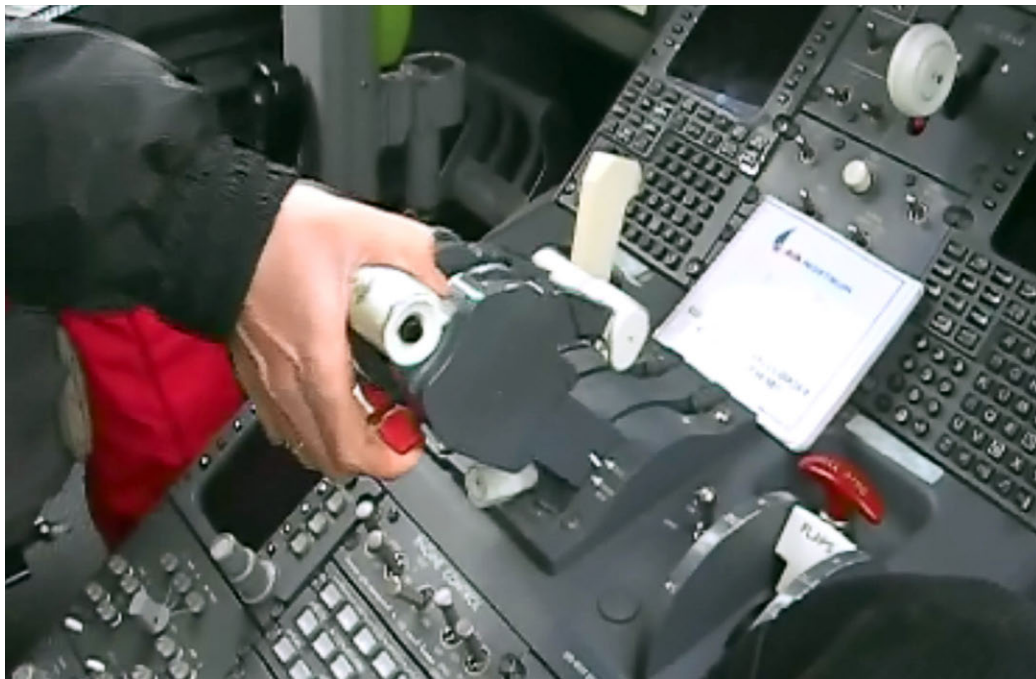
**Figura 5.** Actuación de la palanca de la posición de IDLE a SHUT OFF

Adicionalmente se comprobó que las palancas de empuje funcionaban correctamente y de acuerdo con lo especificado en los manuales de operaciones. Además se confirmó que se podían parar ambos motores utilizando una sola mano. Por último se demostró que para accionar los gatillos de seguridad era necesario colocar la mano de una forma diferente a la que se utiliza en operación normal.

Los pilotos que participaron en las pruebas informaron que los motores nunca se apagan en la posición de SHUT OFF, sino en el tramo entre IDLE y SHUT OFF.

También se observó que la posición de la mano sobre las palancas de empuje durante el vuelo no es una posición que facilite el actuar sobre los gatillos de seguridad que permiten pasar de IDLE a SHUT OFF.

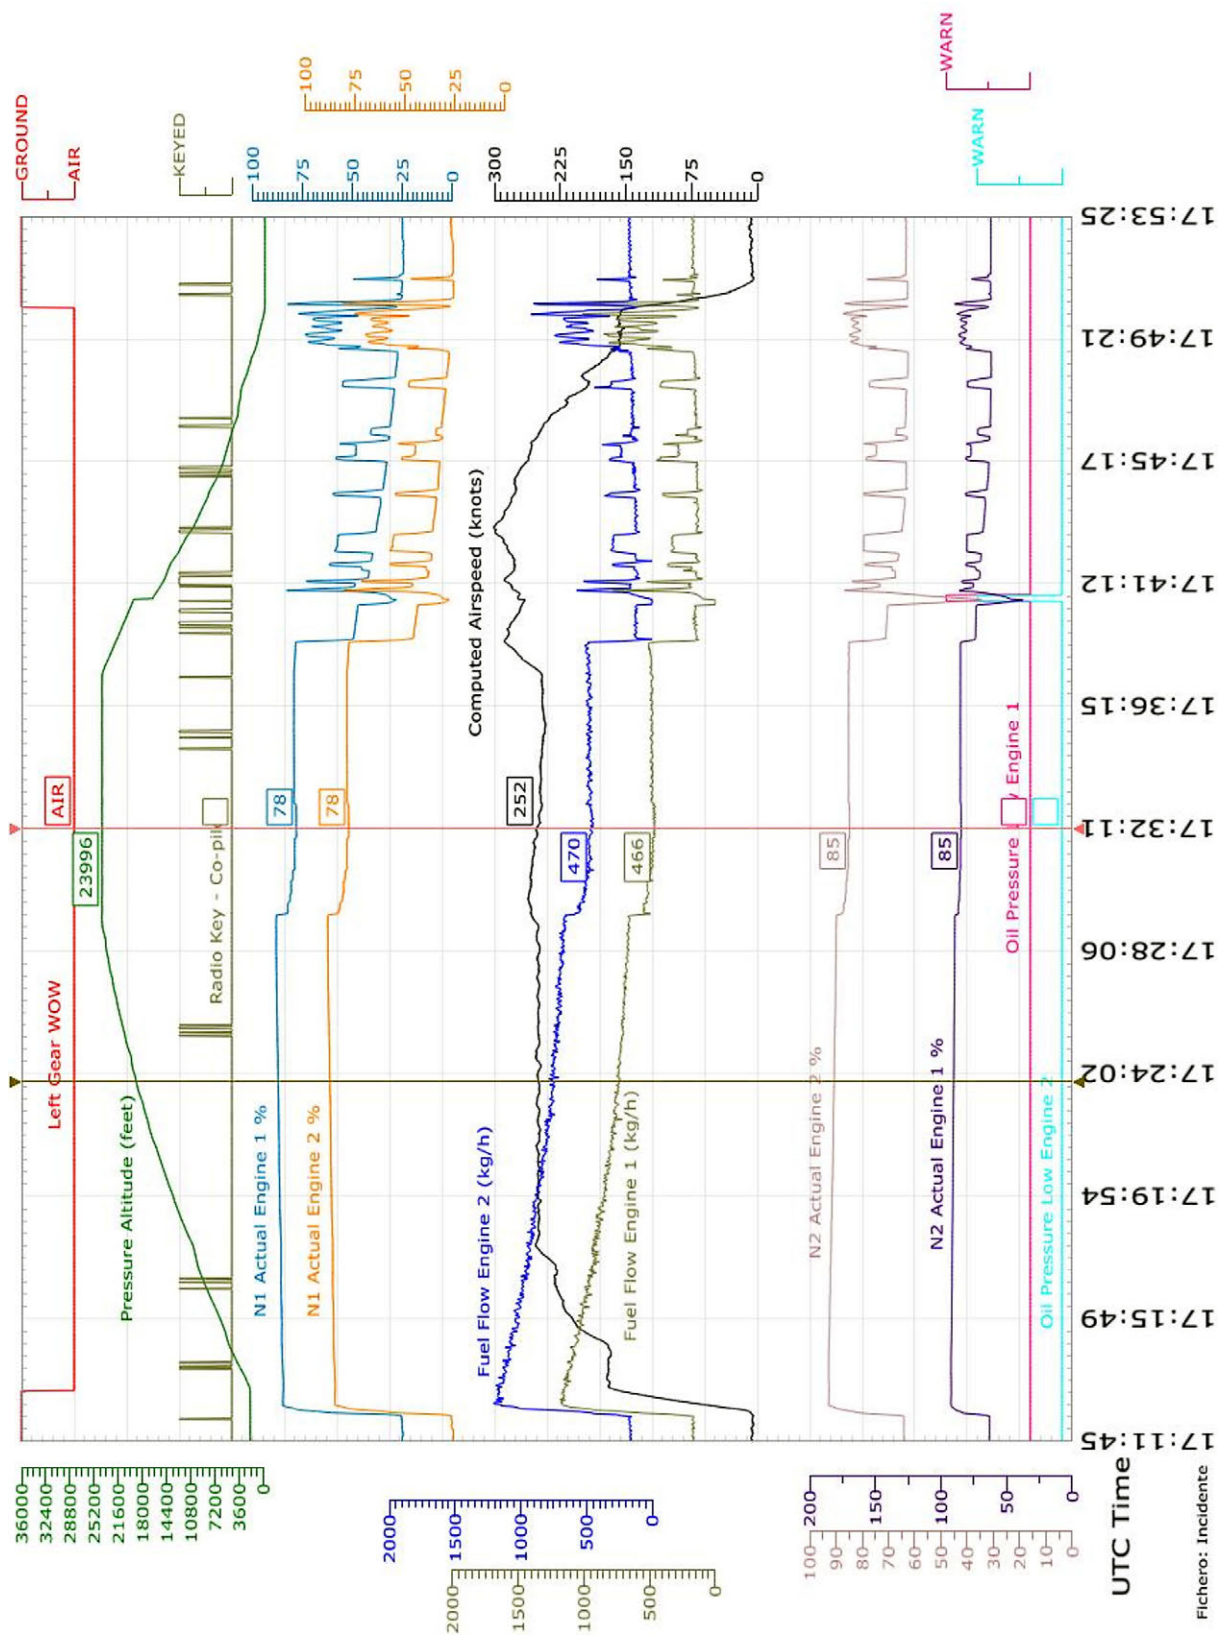
## **Datos del motor recogidos en el DFDR**

En el anexo 1 se presentan los gráficos con los valores más significativos de los motores.

El registrador de datos de vuelo registró los avisos de baja presión de aceite en ambos motores simultáneamente a las 18:39:43.

A las 18:40:44 se reinició la grabación del registrador de datos de vuelo y los valores de flujo de combustible eran 109 kg/h en el motor izquierdo y 103 kg/h en el motor derecho.
