**RESUMEN DE DATOS**
**LOCALIZACIÓN**

| Matrícula | <b>OE-KPC</b> |
| Tipo y modelo | <b>CESSNA TU 206 F</b> |

| Tipo y modelo | <b>THIELERT, Centurion 4.0</b> |

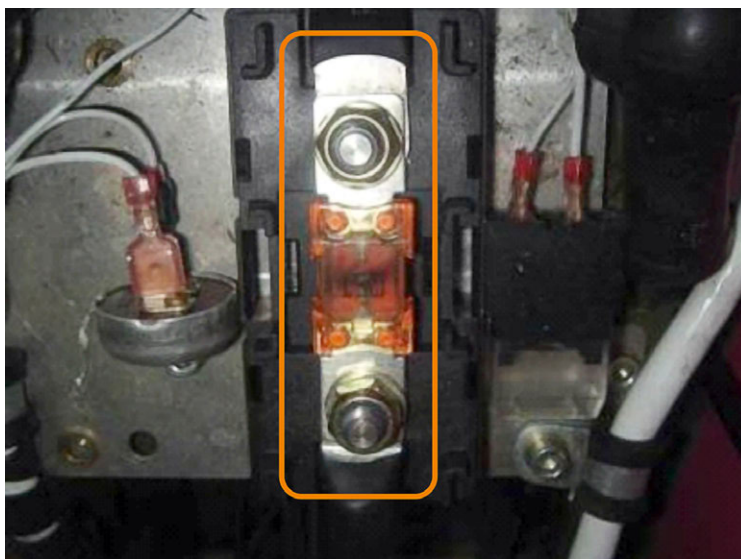
Figura 2. Fusible fundido de la batería

Asimismo, la inspección del sistema eléctrico mostró que el fusible de 150 A, próximo a la batería «Batt 1» se encontraba fundido (véase Figura 2).

Como ya se indicó anteriormente en el apartado 1.7.1 se encontró que el fusible de 150 A próximo a la batería «Batt 1» estaba fundido (véase Figura 2).

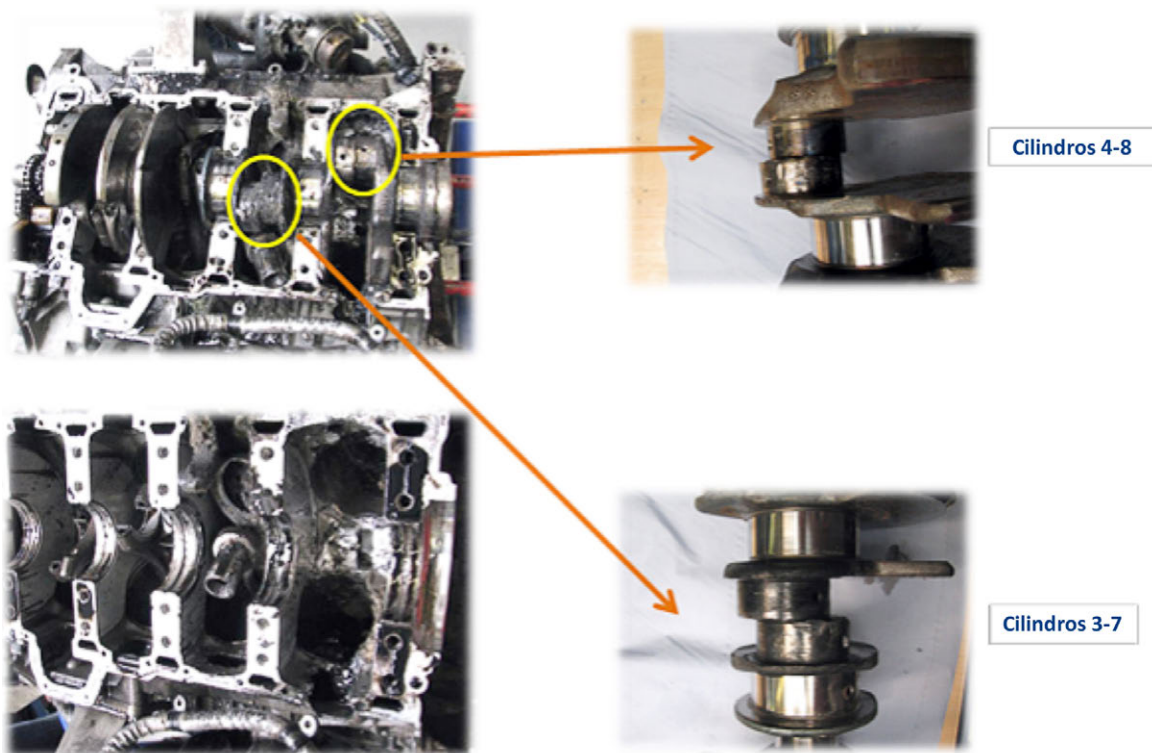
Figura 3. Daños en el motor

El bloque motor estaba perforado por los impactos recibidos por los componentes internos del mismo.

Considerando que la disposición de los cilindros, desde atrás hacia delante, están emparejados en el orden 1-5, 2-6, 3-7 y 4-8, se encontró que las bielas y pistones de los cilindros 4 y 8 estaban destruidas y las bielas del par 3-7 mostraban daños severos. El cilindro 6 resultó igualmente afectado, pero no así el resto.

Las muñequillas del cigüeñal correspondientes a los cilindros más afectados mostraban señales de sobrecalentamiento en forma de marcas de tonalidad azulada. Asimismo, se realizó un estudio metalográfico de las piezas y roturas observadas, cuyos resultados indican que el proceso de rotura se desarrolló rápidamente (véase Figura 3).

De acuerdo con la información obtenida, se concluye que la causa más probable de los daños ocasionados fue una deficiente lubricación del motor, sin que se haya podido especificar el origen de dicha deficiencia.

El apartado 1.7.1.1 de este Informe describe los daños encontrados en la inspección interna del motor. La rotura de componentes internos, bielas y pistones, produjo un orificio en el cárter por donde el aceite lubricante salió al exterior. Se observó además la presencia de zonas de color azul oscuro en las muñequillas del cigüeñal

correspondientes a varios cilindros, lo que indica que estos estuvieron sometidos a altas temperaturas, originadas por una deficiente lubricación del motor. En la inspección no se ha podido determinar el origen de esta deficiencia de lubricación.

Las tonalidades azuladas, producto de la oxidación, que presentaban algunas muñequillas del cigüeñal requieren para su formación la exposición del acero a una combinación de temperatura-tiempo significativamente mayor que a la que estuvo expuesto el cigüeñal durante la maniobra analizada. De ello se deduce que el motor debió estar sometido con anterioridad al vuelo del día del accidente a uno o a varios episodios de lubricación deficiente.

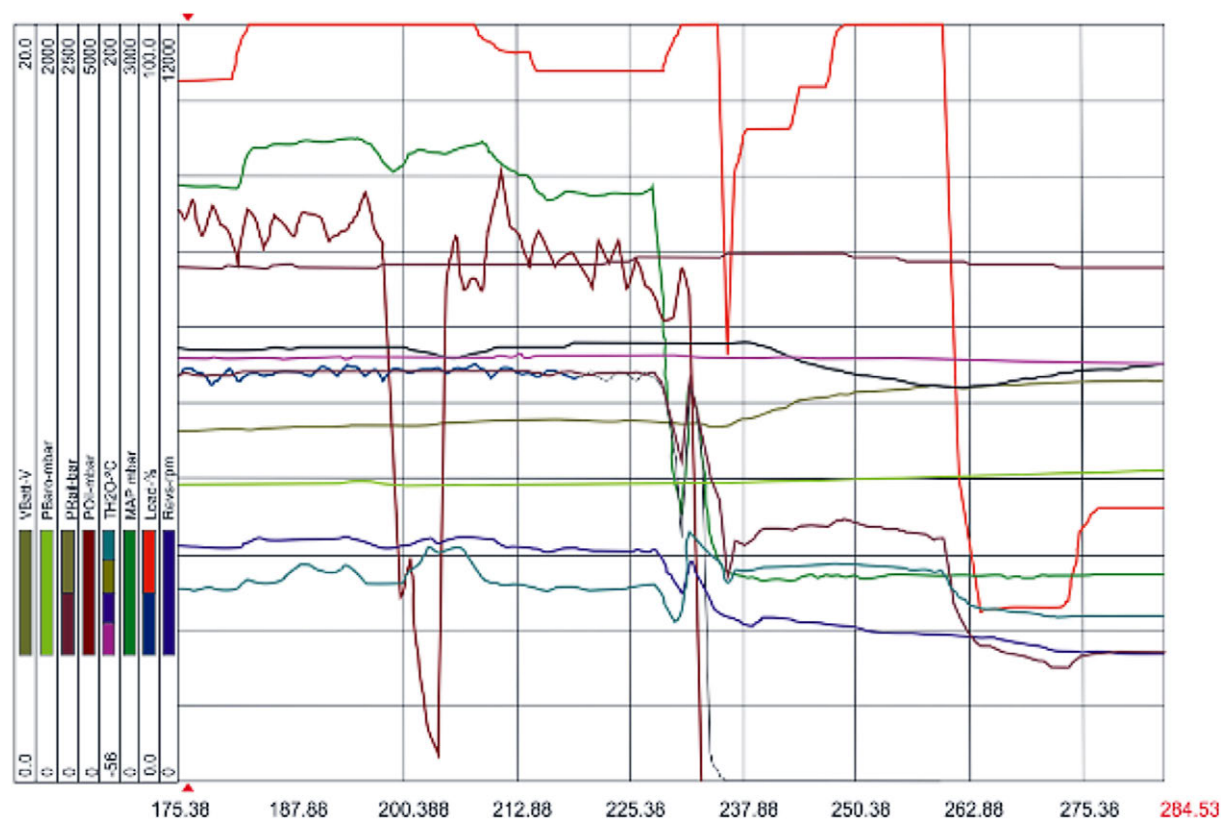
Figura 4. Gráfico de los últimos valores de los parámetros

Se observa cómo, tras aumentar la presión de admisión unos 150 mbar desde el inicio del intervalo, la presión atmosférica (Pbaro) asciende durante unos 7 segundos y seguidamente, en la zona coloreada, la Poil baja bruscamente en unos 6 segundos. Inmediatamente después la Poil se recupera en 1 segundo y la Pbaro desciende nuevamente hasta alcanzar el valor que tenía al comienzo del intervalo.

- A continuación, 29 segundos después que Poil alcanzase el valor de 171 mbar, la presión de aceite descendió a 0 mbar, las revoluciones de motor y hélice inician un descenso progresivo y deja de haber presión de alimentación de combustible. El contador de tiempo del FADEC registró las 11:13:14 horas como el instante en que Poil cayó a 0 mbar.
- La tensión de alimentación del FADEC fue conmutada a «Batt 2» 93 segundos después de Poil a 0 mbar.
- Desde este momento la aeronave inicia un descenso progresivo hasta amerizar.

La Figura 4 representa la variación de los valores<sup>5</sup> registrados en el último tramo. Las unidades<sup>6</sup> del eje horizontal están referidas en segundos.

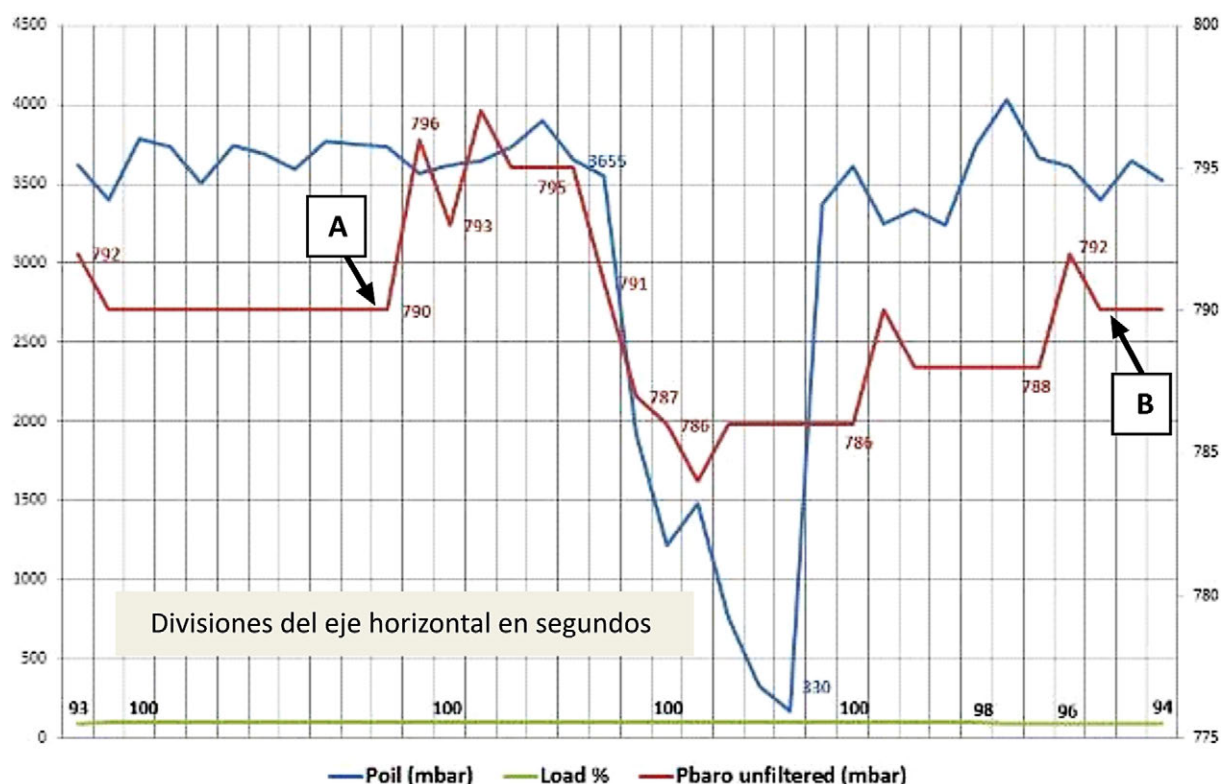
Figura 5. Gráfico de la variación de presión de aceite, carga del motor y presión barométrica

No obstante, al analizar en detalle los registros del FADEC correspondientes a los parámetros *Pbaro* y *Poil* en el último minuto antes de la rotura, se observa lo siguiente (véase Figura 5):

- Durante el tiempo transcurrido entre los puntos **A** y **B** los parámetros de revoluciones de motor y hélice se mantuvieron en valores normales.

Estos eventos pueden ser identificados —con un alto grado de probabilidad— como la maniobra que el piloto describe como «un viraje de barrido para confirmar la presencia de un tráfico inferior», del que había sido informado por Control.

Por consiguiente, de todo lo anterior se deduce que la maniobra de «montaña rusa» («roller coaster») registrada en el FADEC fue el evento desencadenante de la bajada de presión de aceite ocurrida entre los segundos 7,5 y 15, la cual —conjuntamente con los efectos de otras deficiencias de lubricación anteriores— provocó la rotura de varios elementos y posterior parada/gripado del motor de la aeronave a los 43 segundos de haberse iniciado dicha maniobra.

Por otra parte, el funcionamiento de la propia bomba de aceite fue normal durante el vuelo, y en el intervalo de 7,5 segundos en el que la presión bajó, la recuperación de la presión tuvo lugar en 1,5 segundos desde *Poil* mínima. Solamente tras la rotura del motor y la pérdida de aceite, la presión bajó a 0.

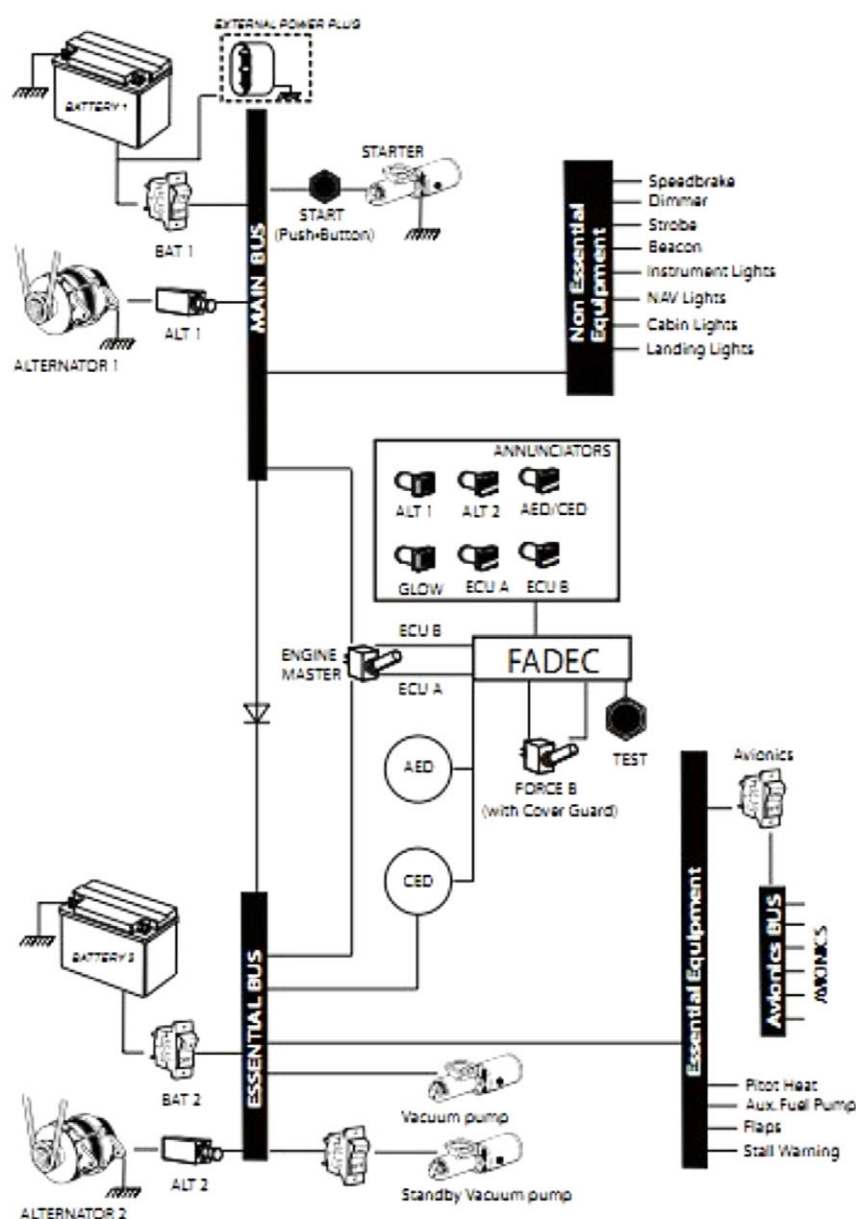
Figure 7-8: Basic Schematic of the Electrical System of the Cessna (T)U206F & G (28V) with Centurion 4.0 installation

Comparando el esquema eléctrico de la documentación técnica del STC con el del Suplemento, se observa que existen diferencias significativas. En particular, en el esquema del Suplemento al Manual de Vuelo, cuando los generadores «Alt 1» y «Alt 2» no están operativos, los sistemas de comunicaciones y navegación, calefacción al pitot, flaps, bomba de combustible y avisador de pérdida, dependiendo todos ellos de la ESS BUS, dentro del grupo denominado «Essential Equipment», son alimentados por ambas baterías «Batt 1» y «Batt 2», mientras que esta circunstancia no se da en la instalación de la aeronave siniestrada.

esquema contenido en la documentación técnica del STC referida en el Anexo 2 de este informe, pero no con el mostrado en la Sección 7 del Suplemento al Manual de Vuelo (véase Anexo 1).

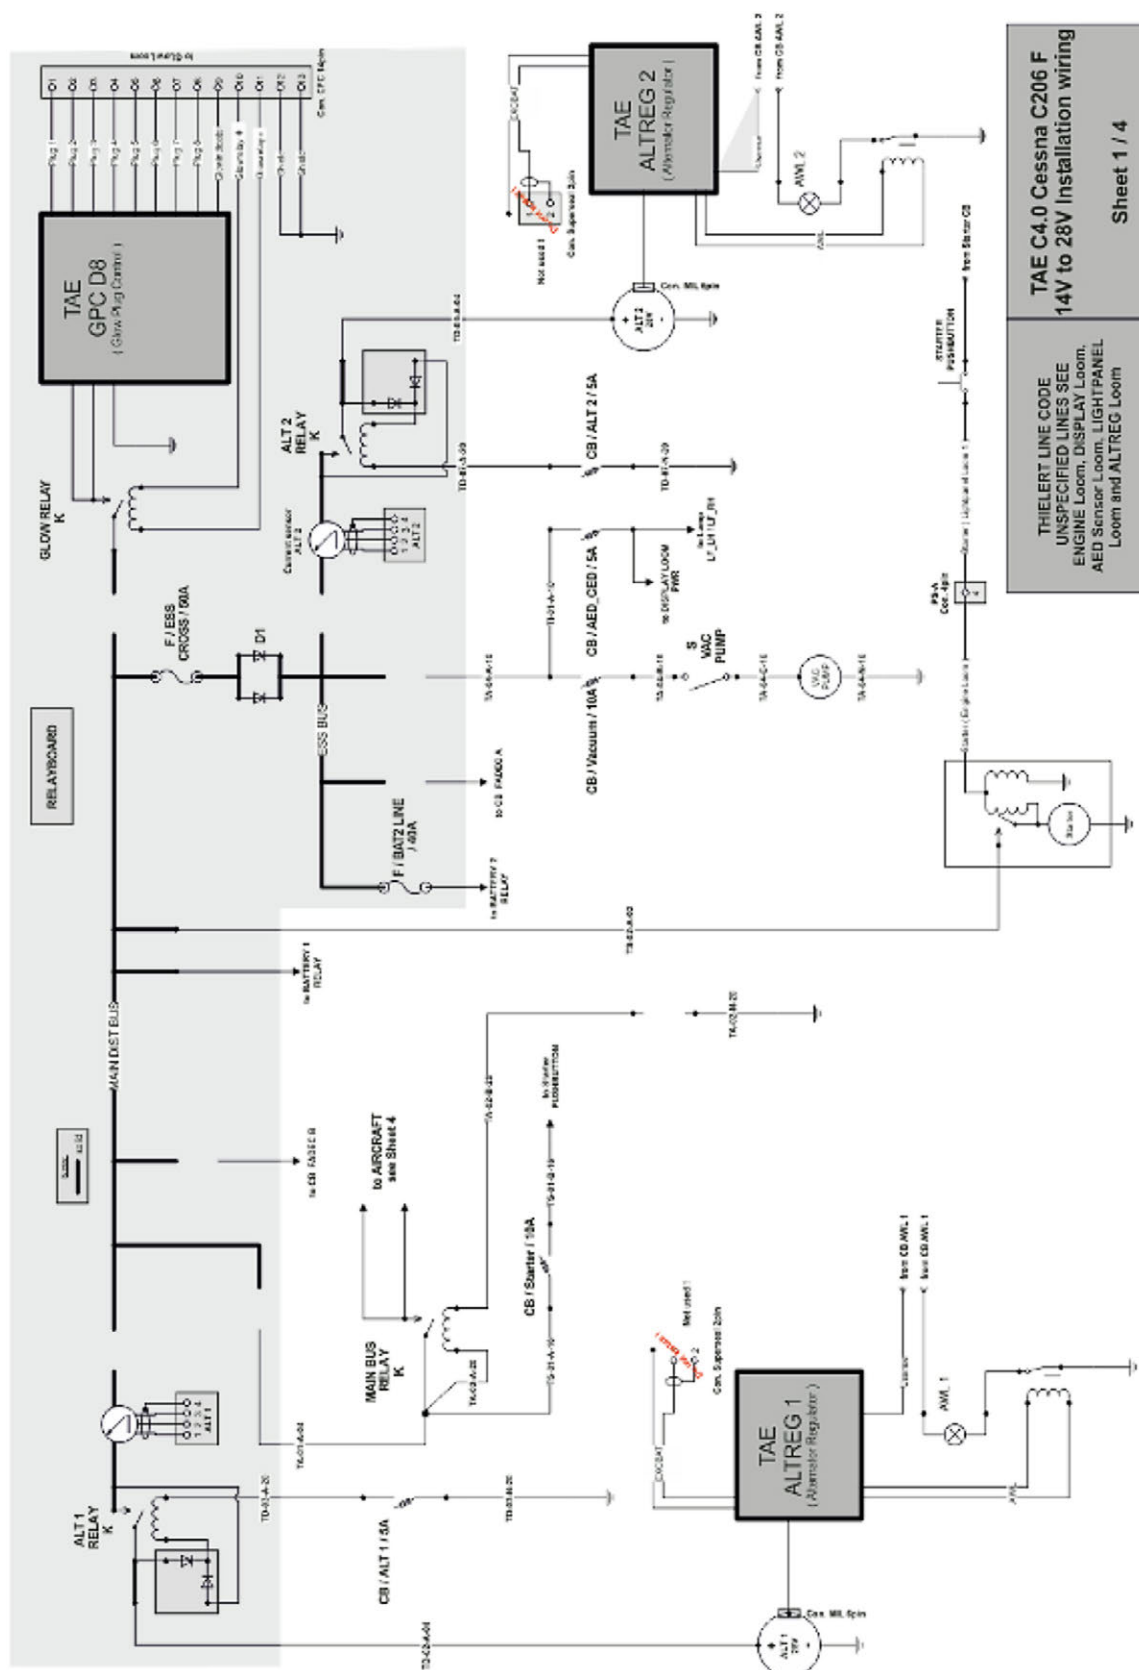
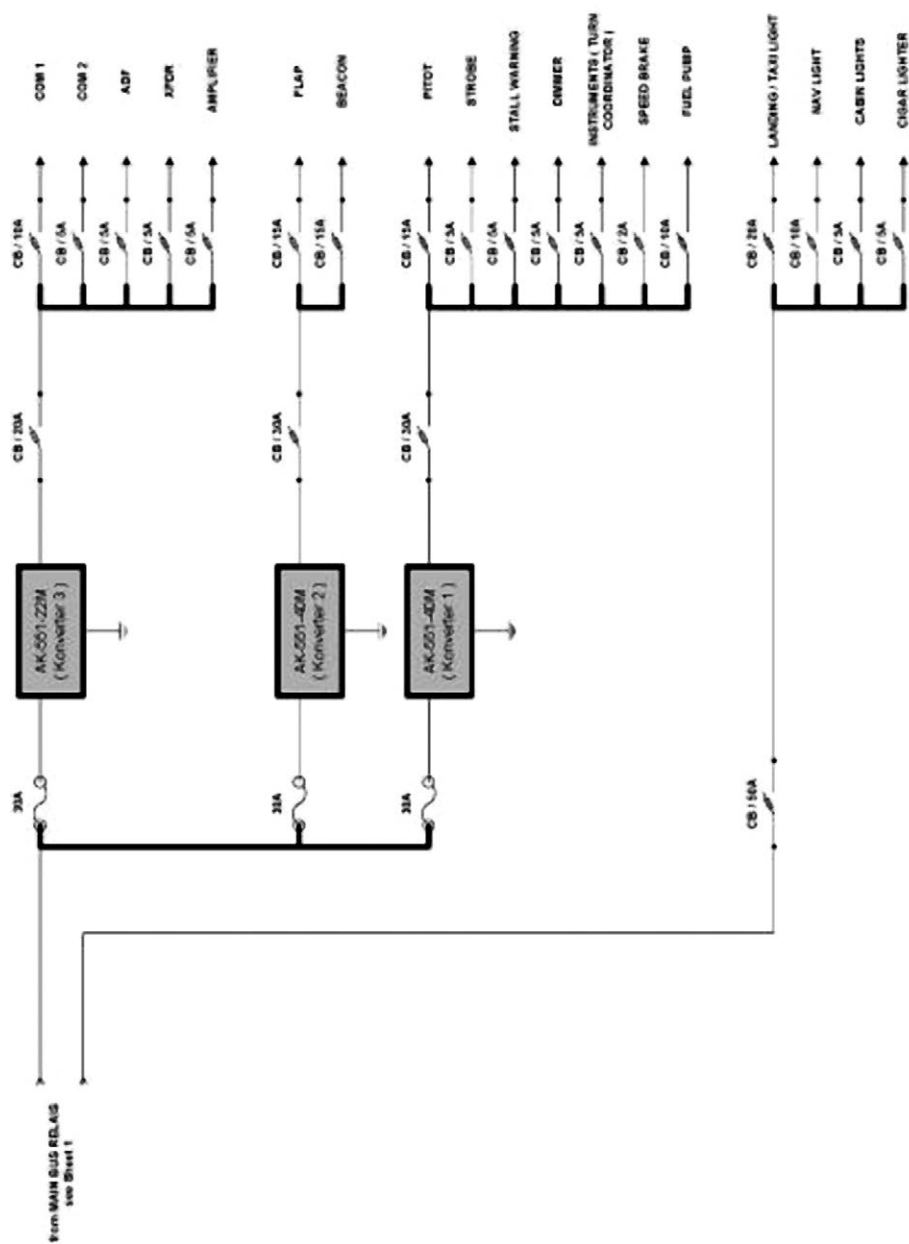
**TAE C4.0 Cessna C206 F  
14V to 28V Installation wiring**

Consultada la documentación técnica del STC, referida al sistema eléctrico, que se muestra en el Anexo 2 de este informe, se comprobó que ésta coincide con la instalación montada en la aeronave accidentada.

Se inspeccionó la instalación del sistema eléctrico de la aeronave accidentada. Los resultados de esta inspección mostraron que ésta se corresponde fielmente con el

Considerando la secuencia de los hechos producidos durante el vuelo y el diseño del circuito eléctrico, esta situación sólo pudo ocurrir en el caso de que, entre las 11:11 y las 11:14 h, en el descenso desde 7.000 a 4.800 ft, se hubiera accionado el arranque con el motor bloqueado. Al estar impedido el giro del motor por los daños internos, se produjo una intensidad de corriente superior a la que el fusible podía soportar y, al fundirse éste, dejó a la batería «Batt 1» aislada de la barra de suministro principal resultando que los sistemas de comunicación y flaps quedaran inoperativos, además de otros sistemas no relevantes para la investigación de este accidente. El diseño del circuito no ofrece otra alternativa a la expuesta anteriormente.

deficiencias funcionales y de seguridad con respecto a los sistemas que de él dependen, y por lo tanto se considera necesario emitir una Recomendación de Seguridad con objeto de que se modifique su diseño para evitar que las circunstancias presentes en este accidente vuelvan a repetirse cuando se intente el arranque del motor en vuelo.
