## **Informe técnico A-011/2009**

**Accidente ocurrido el día 22 de junio de 2009,  
a la aeronave Eurocopter AS 350 B3, matrícula  
EC-IOJ, en Mollet del Vallés (Barcelona)**

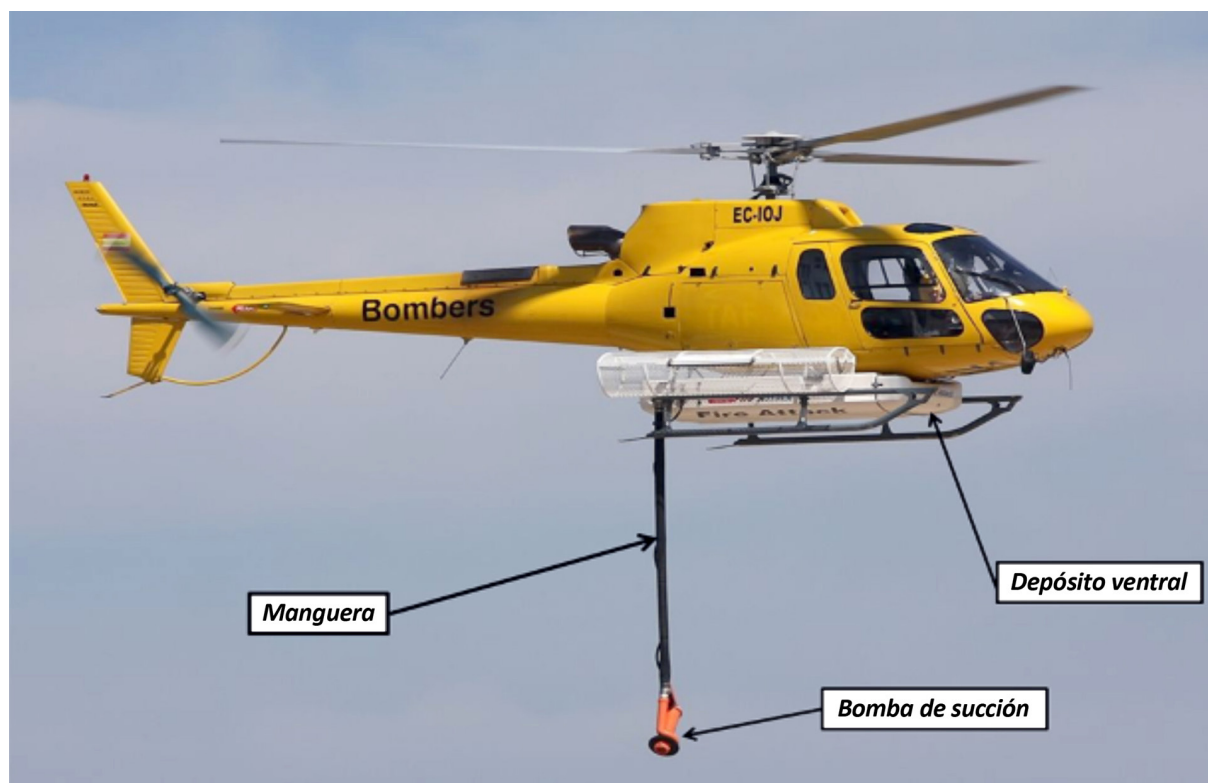
Figura 1. Helicóptero siniestrado equipado con sistema de extinción de incendios

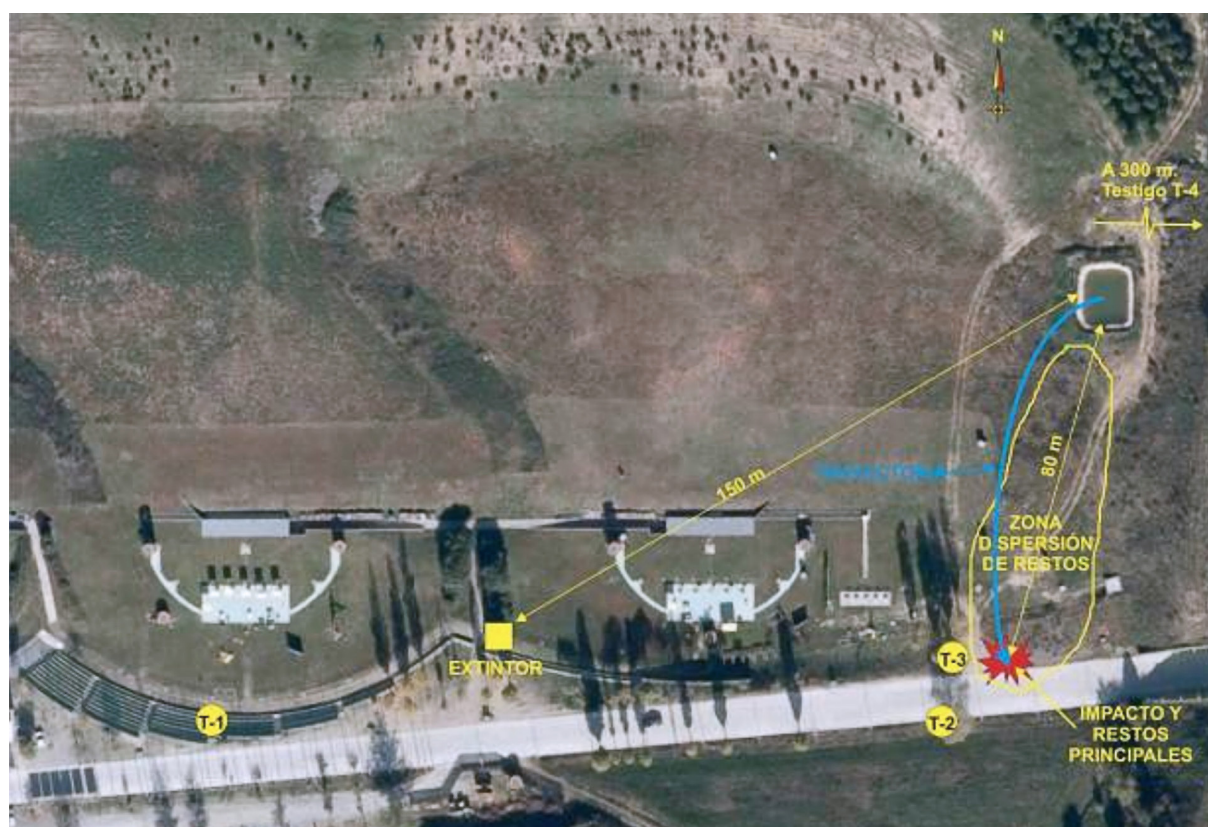
Los restos principales de la aeronave se encontraban concentrados aproximadamente a un metro de distancia del margen derecho del camino de entrada al campo de tiro. Otra pequeña parte se encontraban dispersos por el terreno (véase figura 2).

**Figura 2.** Situación de los restos y localización de testigos

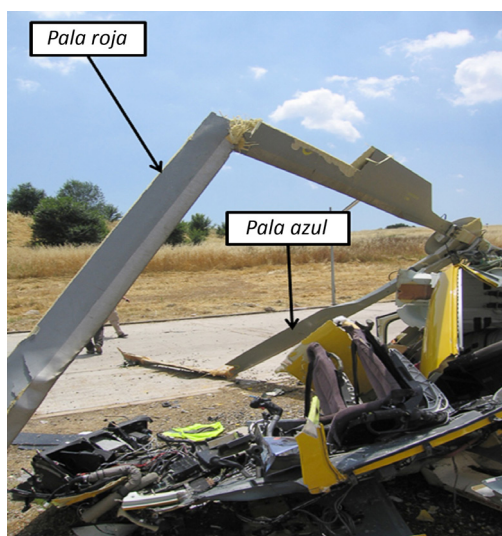
Éstas se encontraban en muy mal estado: aunque la amarilla presentaba únicamente delaminaciones en la punta, las otras dos —roja y azul— habían perdido gran parte de su superficie y mostraban huellas de fuertes impactos y roturas.

La pala azul del rotor principal, que estaba apoyando sobre el terreno a la parte derecha del helicóptero, presentaba a 1,80 m de la raíz restos de pintura roja en la zona del borde de ataque-extradós y restos de pintura naranja más ancha que la anterior en el borde de ataque-intradós. A 2,45 m de la raíz, la pala estaba rota con signos de fuerte impacto en el borde de ataque.

Figura 4. Estado de las palas roja y azul      Figura 5. Pala roja. Detalle de contrapeso desprendido

La pala azul presentaba a 1,80 m de la raíz marcas de pintura roja en la zona del borde de ataque-extrados que se corresponden con un impacto de ésta con el extintor, que situado en la parte derecha inferior del asiento del piloto salió despedido en el momento del impacto del helicóptero contra el terreno. El extintor se encontró a una distancia aproximada de 110 m del punto de impacto en dirección oeste. Estaba roto y deformado, de manera que una parte de su contorno, a lo largo de la mitad de su longitud quedó completamente plano, como se corresponde con el impacto con una superficie plana como es la de una pala. También presentaba esta misma pala restos de pintura naranja en el borde de ataque—intradós que evidencian un primer impacto con la bomba de aspiración, posiblemente en la zona de la tubería espiral, de consistencia más débil que la parte del motor eléctrico, lo que provocó que se rompiera en varios trozos y se diseminaran por el terreno. Además a 2,45 m de la raíz, la pala estaba rota

con signos de fuerte impacto de forma irregular en el borde de ataque, contra un objeto contundente. La forma irregular de la zona de impacto y la ausencia de restos de pintura naranja, descartan que hubiera sido contra la bomba de succión, por lo que parece que el impacto pudo haber sido contra la piedra que iba amarrada a la cuerda y que servía de contrapeso para mantenerla sumergida dentro de la balsa.

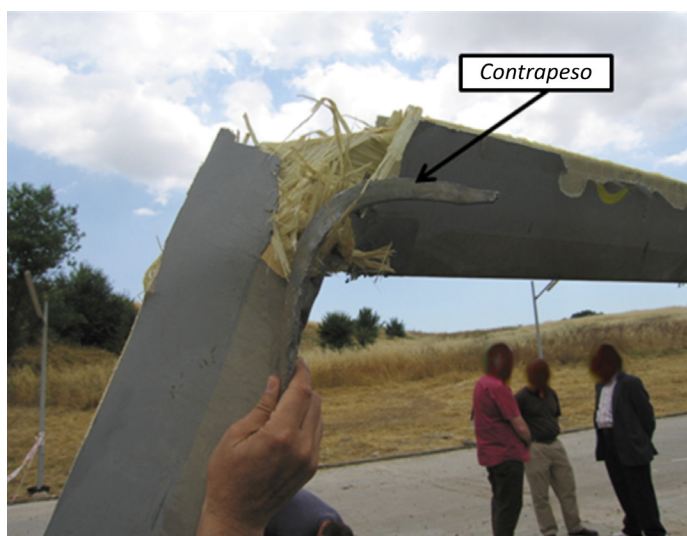
La pala roja, que quedó situada hacia la parte delantera del helicóptero, estaba seccionada parcialmente a 2,75 m de la raíz debido a un impacto en su borde de ataque y al impacto sobre el suelo en su borde marginal (véase figura 4). El contrapeso que lleva detrás del borde de ataque en esta zona (véase figura 5) salió desprendido y se encontró a unos 240 m de distancia en dirección oeste.

Por lo que respecta a la pala roja, también se encontraba rota hacia la mitad de la envergadura, quedando su parte más exterior colgada totalmente vertical. El impacto fue sumamente violento, llegando a desprenderse parte del contrapeso de la pala, que fue localizado a 240 m en dirección oeste. Dada la deformación del contrapeso desprendido —de forma redondeada y adaptable perfectamente al contorno cilíndrico de la carcasa del motor de la bomba succionadora— y las propias marcas en dicha carcasa, señalan al impacto entre ambas como el origen de la rotura de la pala.

Por otra parte, la pala roja golpeó violentamente contra el motor de la bomba de succión, provocando la rotura y desprendimiento de parte del contrapeso de la pala.

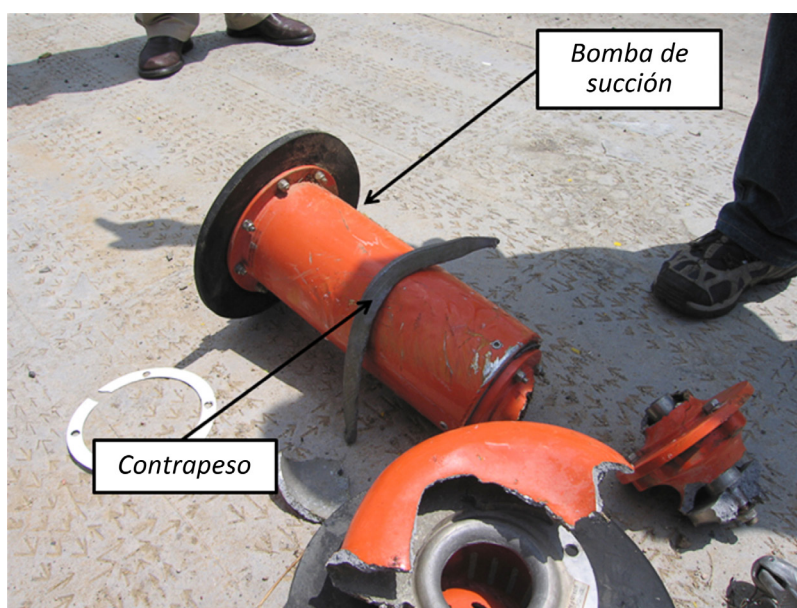
Diseminados entre la balsa y el punto de impacto, se encontraban restos con marcas de impactos pertenecientes principalmente a la bomba de succión —filtro, defensa, tubería espiral, conjunto motor eléctrico y carcasa protectora...— y también restos desprendidos de las palas del rotor principal.

Figura 6. Restos de la bomba de succión y contrapeso desprendido de la pala roja

Diseminados entre la balsa y el punto de impacto, se encontraron restos de las diferentes partes de la bomba de succión —filtro, defensa, tubería espiral, conjunto motor eléctrico y carcasa protectora...— con marcas de impactos, además de restos desprendidos de las palas del rotor principal.
