**RESUMEN DE DATOS**
**LOCALIZACIÓN**

| Lugar | <b>Pista 25R del aeropuerto de Barcelona</b> |

| Matrícula | <b>PH-DXB</b> |
| Tipo y modelo | <b>DE HAVILLAND DHC-8-315</b> |

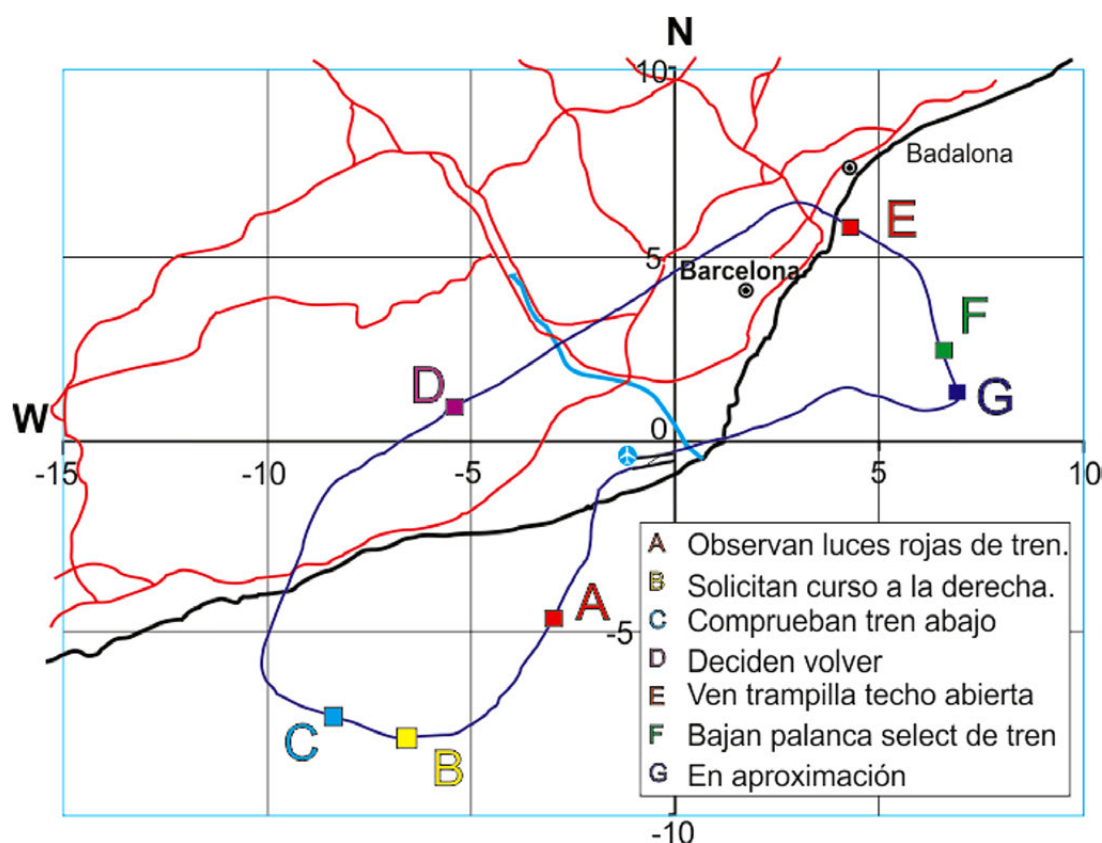
Figura 1. Trayectoria del vuelo de la aeronave

En la figura 1 se ilustra de forma aproximada la trayectoria que describió la aeronave. Esa trayectoria se ha determinado integrando la velocidad TAS deducida de los datos grabados de velocidad IAS teniendo en cuenta el rumbo magnético registrado en cada momento en DFDR; también se ha considerado un viento uniforme de 18 kt de dirección SSW que sopla en la mañana del incidente según la información meteorológica. Sobre la trayectoria se han señalado los hitos de mayor interés.

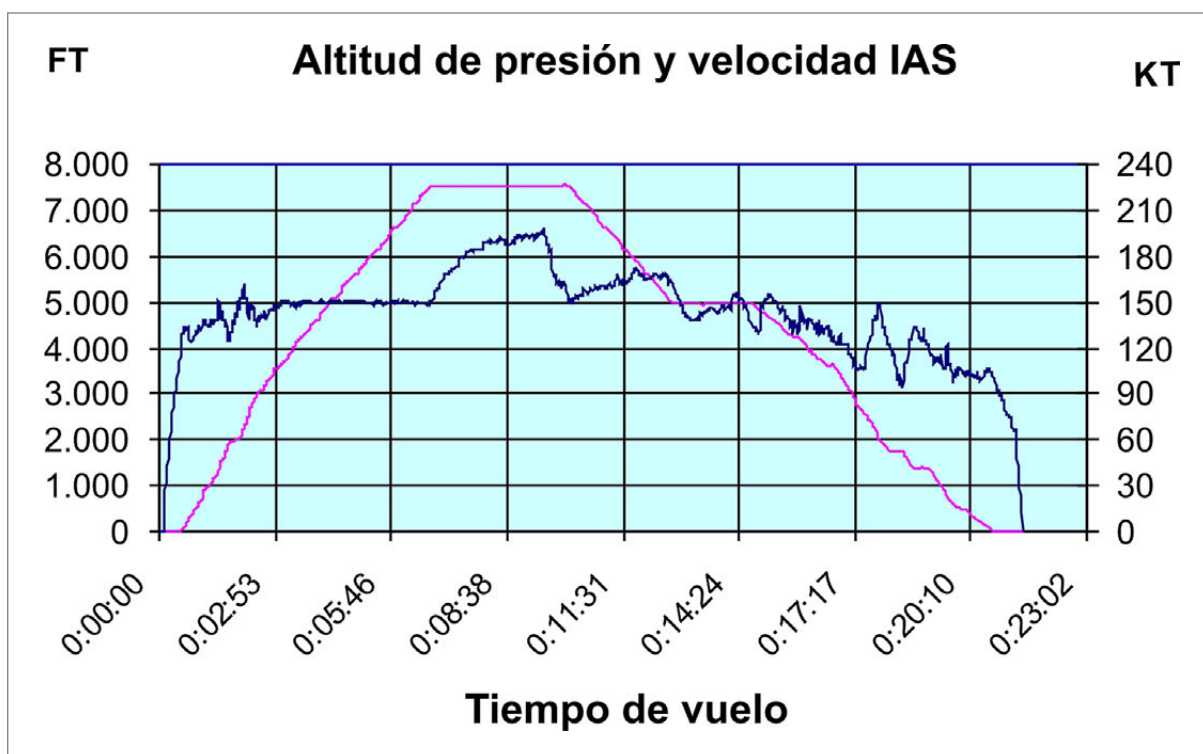
Figura 7. Gráfica de velocidad y altitud de vuelo

La figura 7 proporciona una grafica de la evolución de la velocidad IAS (Azul) y de la altitud de vuelo (magenta).

La máxima aceleración vertical en el momento de la toma de contacto fue de 1,33 g. La deceleración longitudinal durante la carrera de aterrizaje osciló  $-0,25$  a  $-0,54$  g.
