**RESUMEN DE DATOS**
**LOCALIZACIÓN**

| Lugar | <b>Aeropuerto de Málaga (LEMG)</b> |

| Matrícula | <b>EC-IJI</b> |
| Tipo y modelo | <b>PIPER PA-28-R 200 «Cherokee Arrow II»</b> |

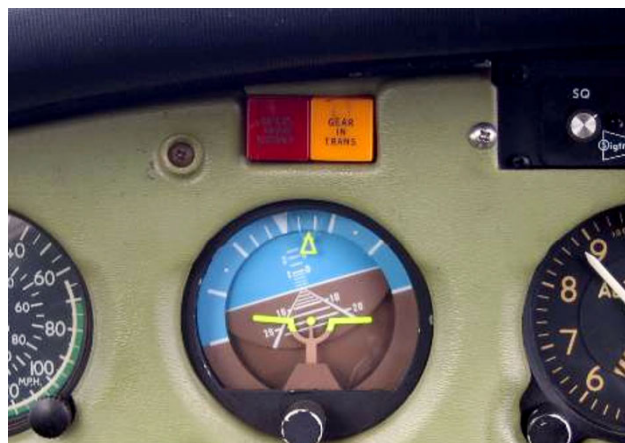
Figura 3. Foto de las luces de tren en tránsito (amarilla) y de posición de tren inseguro (roja)

Asimismo, se observó que la luz amarilla indicativa de tren en tránsito permanecía encendida aun cuando el tren se encontraba arriba y bloqueado y el SWITCH de la rueda de morro se encontraba «pisado».

Por otra parte, se comprobó que había un mal contacto en el panel de luces de instrumentos (PANEL LIGHTS). A pesar de que el fabricante advierte de que las luces debe estar apagadas en condiciones diurnas para que las luces del tren sean perfectamente visibles se comprobó durante la inspección que estaban en posición DIM (atenuadas) pero, aun estando apagadas, las luces de tren no se iluminaban cuando el tren estaba abajo y bloqueado. Se encontró dentro del recorrido del interruptor un punto de éste en el cual las luces se encendían, pero en cuanto se movía el interruptor de este punto las luces dejaban de lucir. Adicionalmente se comprobó que la luz amarilla de "tren en tránsito" situada en la parte superior izquierda del panel de instrumentos de la cabina seguía luciendo cuando el tren estaba totalmente replegado y los interruptores de las correspondientes patas actuados, pero la luz seguía luciendo.

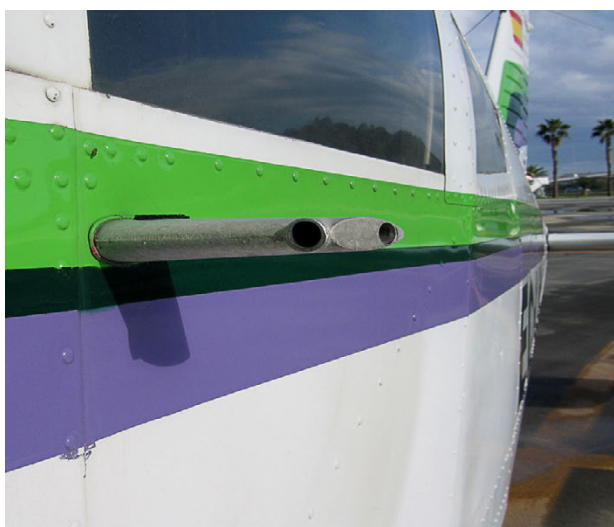
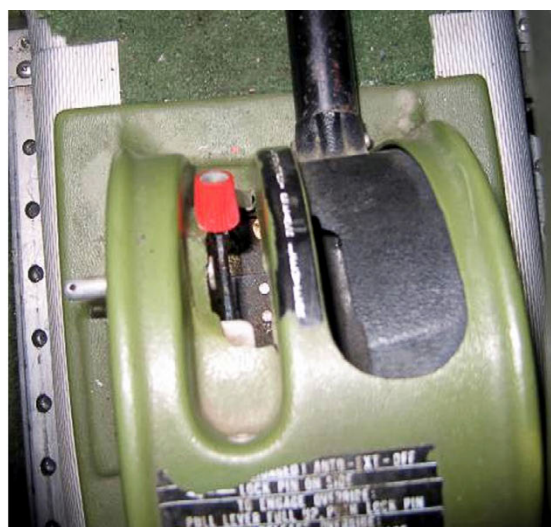
**Figura 4.** Detalle del tubo pitot/estática que proporciona información del BGE y palanca de extensión en emergencia.

Se accedió a la zona del BGE (Back-up Gear Extender) y se comprobó visualmente que el sistema parecía estar en correcto estado no pudiendo comprobar si éste funcionaba correctamente ya que esta prueba se debe realizar en vuelo. Se procedió a desmontar el anemómetro para comprobar si las lecturas eran correctas ante una posible diferencia de lecturas entre el anemómetro y el sistema del BGE. El anemómetro se envió a un centro especializado para proceder a su calibración y el resultado fue satisfactorio.

Se realizaron pruebas en otra aeronave de las mismas características y posteriormente el fabricante confirmó que es necesario tener pulsado al menos durante 7 segundos la palanca de emergencia para que el despliegue del tren se realice completamente. De acuerdo a lo establecido en el Manual de Operación del Piloto éste es el tiempo estimado del despliegue normal del tren.

sólo se mencionaba el hecho de apretar la palanca hacia delante difiriendo del Manual actualizado de la aeronave de que además de pulsar la palanca habría que mantener ésta pulsada (esta última palabra resaltada entre las demás). Por pruebas realizadas en otra aeronave de las mismas características y confirmación del fabricante, es necesario tener pulsado al menos durante 7 segundos la palanca para que el despliegue se realice completamente y es éste el tiempo estimado del despliegue normal del tren según consta en el Manual de Operación del Piloto. Según el Reglamento (CE) n.º 2042/2003 (véase apartado 1.9.5) se establece entre otras que la actualización del manual de vuelo (Manual de Operación del Piloto en este caso) es responsabilidad del CAMO. Sobre este aspecto se formuló una consulta a AESA para comprobar si existía algún punto contenido en sus procedimientos durante la aprobación y seguimiento de las CAMO en el que se comprobara específicamente la actualización de los Manuales de Vuelo. AESA contestó que no disponía de ellos en sus lista de chequeo y es por este motivo se emite una recomendación al respecto.
