**RESUMEN DE DATOS**
**LOCALIZACIÓN**

| Lugar | <b>Aeropuerto de Vigo (Pontevedra)</b> |

| Matrícula | <b>EC-HPR</b> |
| Tipo y modelo | <b>CANADAIER CL-600-2B19</b> |

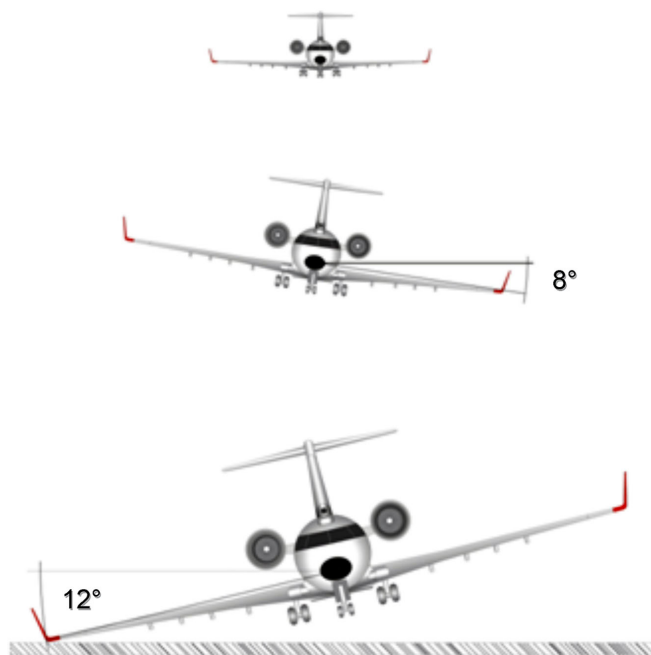
Figura 1. Croquis del aterrizaje

tomaron tierra suavemente, pero que volvieron a elevarse aproximadamente 0,5 m, y que en ese momento una ráfaga de viento incidió por el lado derecho provocando un alabeo brusco hacia la izquierda.

Los dos miembros de la tripulación reaccionaron girando a la vez los mandos hacia la derecha para contrarrestar el alabeo, y tocaron primero con la rueda derecha del tren y luego con la izquierda.

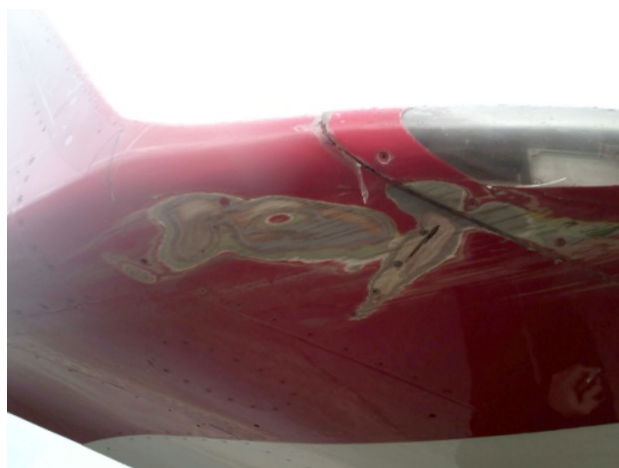
Figura 2. Punta del ala dañada

Durante la maniobra, la punta del plano derecho («winglet») golpeó contra el suelo, resultando con daños menores en la zona del intradós (véase figura 2).

Los dos pilotos confirmaron que no fueron conscientes de que habían golpeado contra el suelo. No obstante, comentaron que el alabeo que habían realizado hacia la derecha para contrarrestar la acción del aire levantando el plano derecho, tal vez había sido excesivamente brusco. Los ocupantes del avión desembarcaron con normalidad, y en la inspección posterior al accidente, la tripulación descubrió el daño que se había producido.

- A continuación el avión alabeó a la derecha con un ángulo máximo de 12°.
- La punta del plano derecho golpeó contra el suelo cuando estaban a una altura de poco más de 2 ft.
- El avión abandonó la pista con normalidad y con posterioridad se descubrió el daño y se reparó.

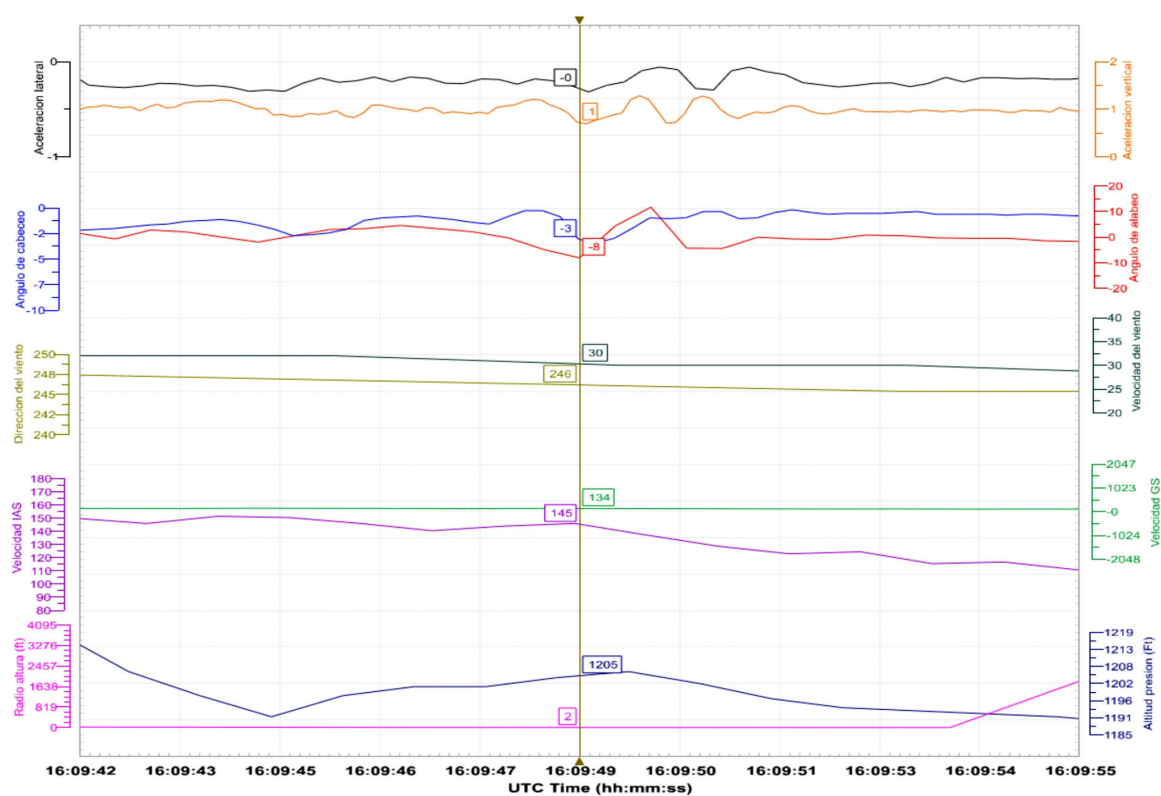
Figura 6. Parámetros generales durante el alabeo a la izquierda

Del estudio de los datos se puede ver que en el momento en el que el avión alabeó a la izquierda por efecto del viento, se encontraba aproximadamente a 2 ft del suelo, y volaba con una velocidad indicada de 146 kt. El viento tenía 247° de dirección y soplaban con una velocidad de 32 kt.

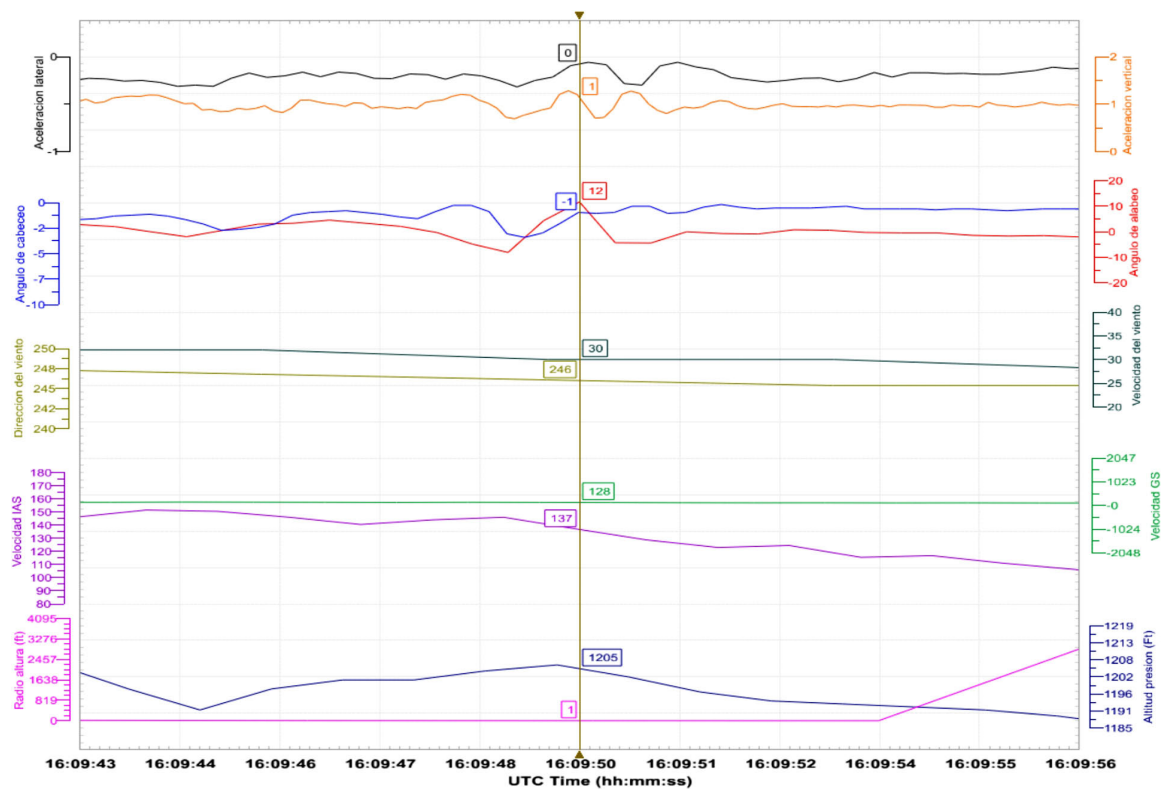
Figura 7. Parámetros generales durante el alabeo a la derecha

Al realizar el alabeo comandando a la derecha en el instante inmediatamente posterior para corregir el que había inducido el viento, se encontraba prácticamente a la misma altura y la velocidad indicada era de 136 kt (10 kt por debajo).

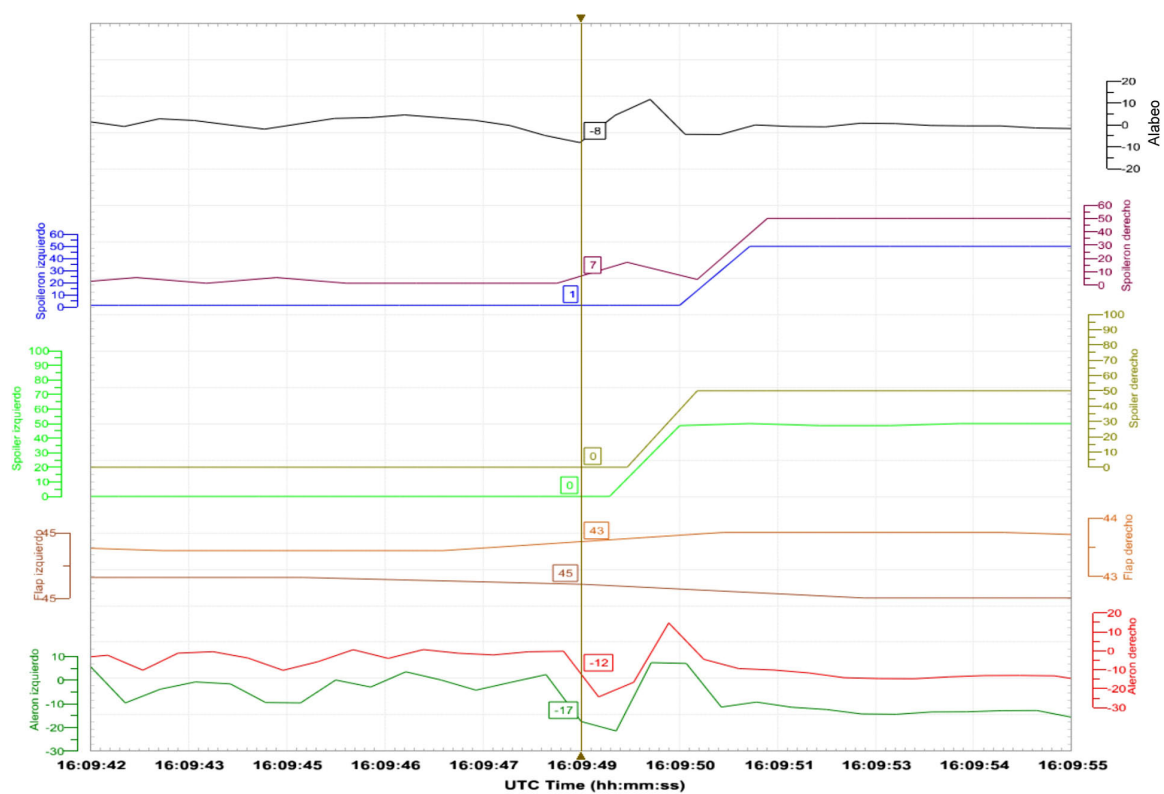
Figura 8. Mandos de vuelo durante el alabeo a la izquierda

La posición de los mandos de vuelo en el mismo intervalo de tiempo, indica que a las 17:09:48 cuando el avión se encontraba a 5 ft de altura (1,524 m), pasó de tener un ángulo de alabeo de 8° a la izquierda a un ángulo de 12° a la derecha en 1 s.

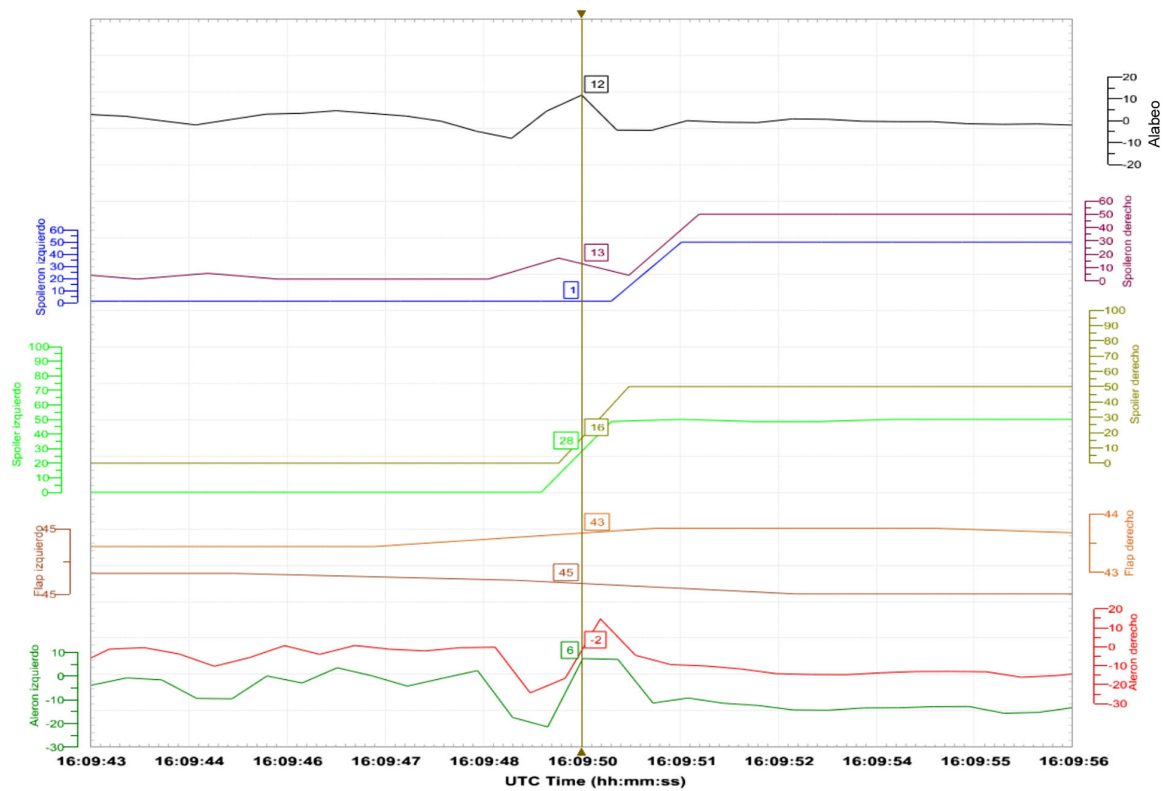
Figura 9. Mandos de vuelo durante el alabeo a la derecha

La reacción de la tripulación fue girar bruscamente los mandos a la derecha haciendo que el avión alabease un ángulo de  $11,7^\circ$ , y que el extremo del plano derecho rozase en el suelo.

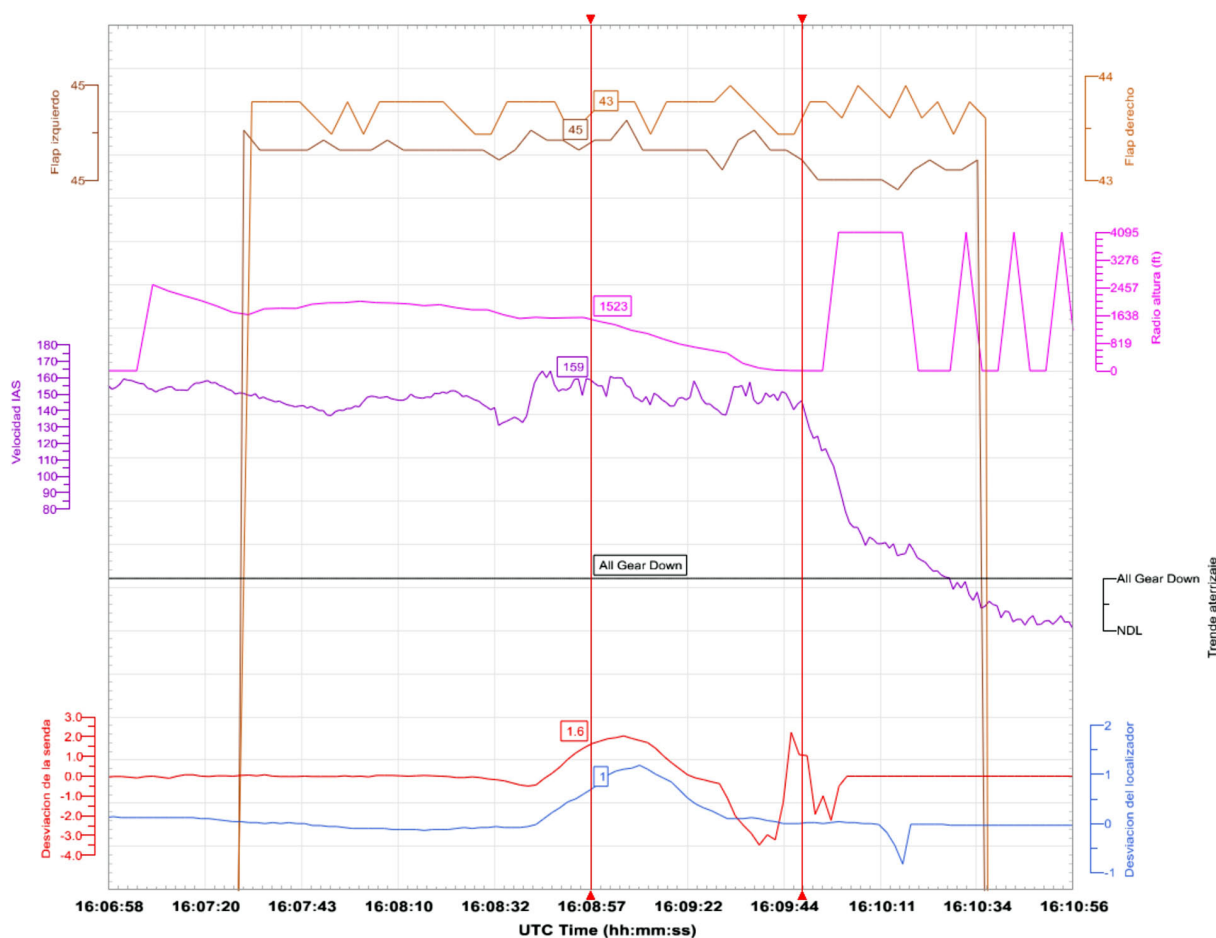
Figura 10. Parámetros de una aproximación estabilizada

De esta manera se obtuvo que a las 17:09:01 se encontraba a 1.459 ft, y a las 17:09:48 estaba a 2 ft. Esto quiere decir que en 47 s había descendido 1.457 ft, que se traduce en un régimen de descenso de 1.862,56 ft/min.

Si tomamos un intervalo menor, por ejemplo desde las 17:09:01 hasta las 17:09:24, hora a la que se encontraba a 695 ft, vemos que en 23 s descendió da un régimen de descenso de 1.993,045 ft/min.
