**RESUMEN DE DATOS**
**LOCALIZACIÓN**

| Lugar | <b>Aeropuerto de León</b> |

| Matrícula | <b>EC-JZS</b> |
| Tipo y modelo | <b>CANADAIR CL-600-2D24 (CRJ900)</b> |

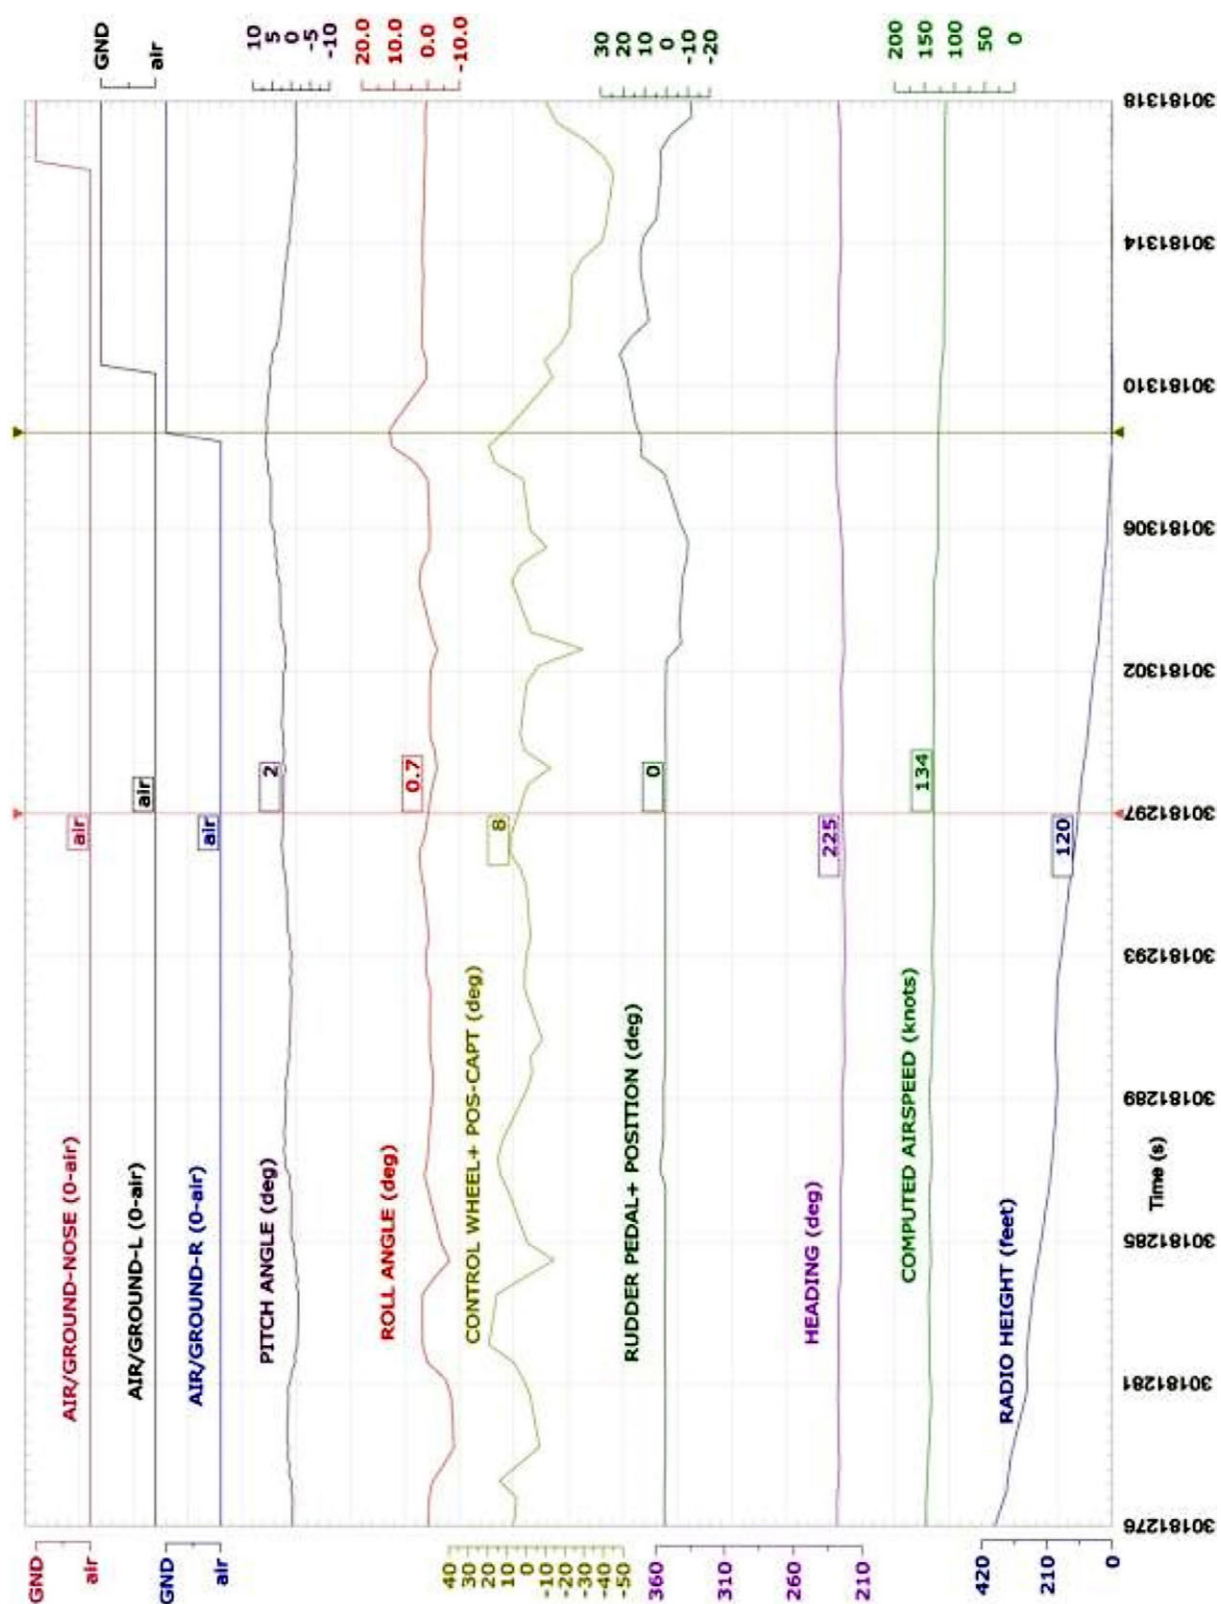
### **DFDR – Aterrizaje**

En el Anexo III se representa un gráfico en el que se advierten los parámetros principales utilizados en el estudio de la maniobra de aterrizaje.

Los parámetros de vuelo más significativos, en el intervalo de tiempo que abarca la maniobra de recogida y el momento del impacto con el plano derecho, en cuanto a acciones de la tripulación sobre los mandos de vuelo son presentados en la siguiente tabla. Para su interpretación se indica que los valores negativos expresan hacia la izquierda y/o hacia abajo.
