## **Informe técnico A-022/2012**

Accidente ocurrido  
el día 2 de julio de 2012,  
a la aeronave Bell 412,  
matrícula EC-KSJ, operada  
por Inaer, en el embalse  
de la Forata (Valencia)

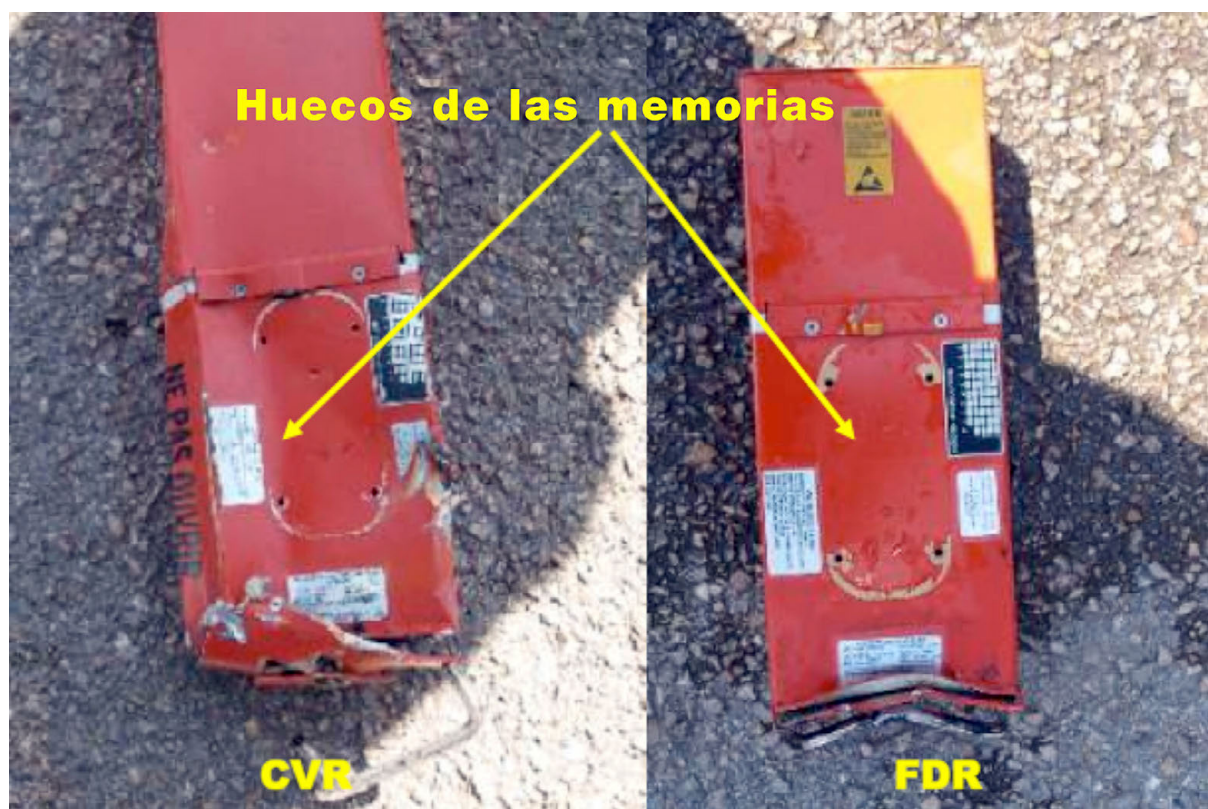
Figura 2. Registradores según fueron recuperados

De entre sus restos se recuperaron los dos registradores de vuelo, comprobándose que ambos equipos habían perdido la parte donde iban alojadas las respectivas memorias, las cuales se habían desprendido en el impacto.

Durante la inspección posterior se constató que las memorias de los registradores se habían desprendido porque los tornillos que las sujetaban al cuerpo del registrador habían sido segados, probablemente al haber sido golpeadas por alguna de las palas en el momento en el que el helicóptero impactó contra el agua. En la figura 7 se puede observar el estado de las palas en el momento en el que el helicóptero se estaba sacando del embalse, y en la figura 8 se puede ver las roturas que presentaban las mismas.

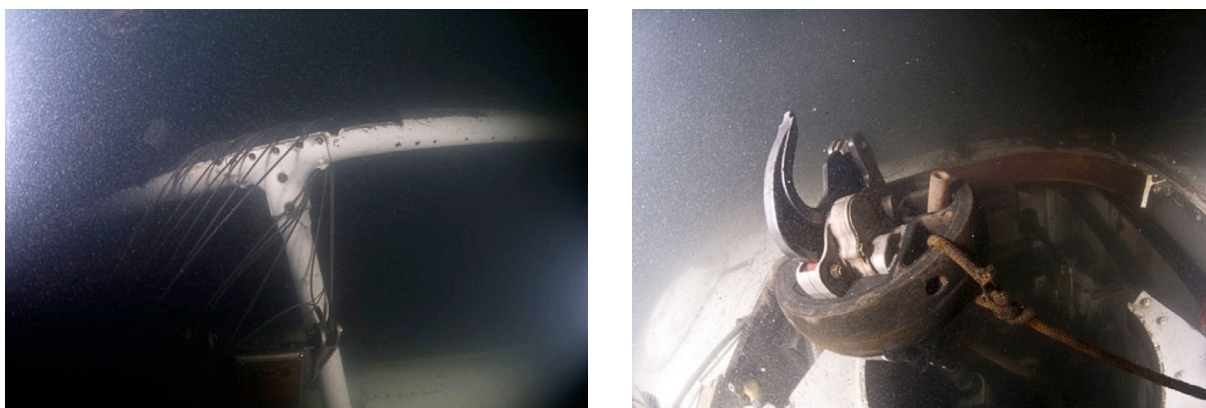
Figura 6. Estado de los cables y del gancho del depósito

Por el contrario, el conjunto del helibalde no presentaba daños apreciables. Al estirar los cables de sujeción toda la distancia que era posible, se comprobó que llegaba justamente hasta la zona del estabilizador horizontal izquierdo donde este presentaba un impacto.

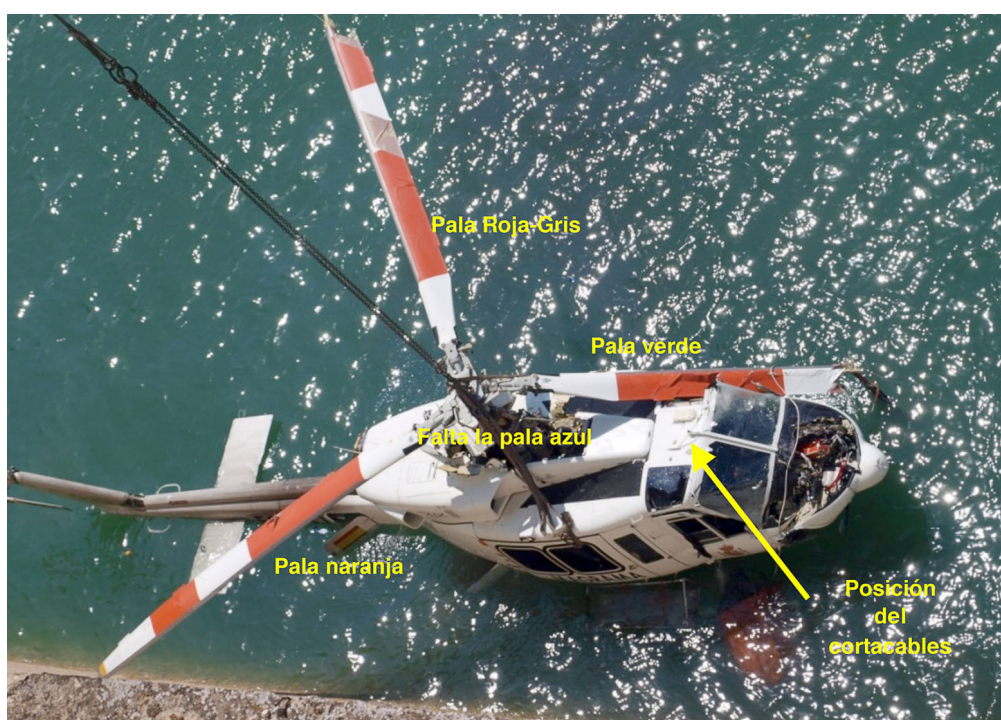
Figura 7. Estado de las palas al recuperar el helicóptero

Al sacar el helicóptero del agua se constató que las otras tres palas permanecían ancladas al rotor y presentaban daños diversos. La marcada en color naranja estaba prácticamente entera. Tenía algunos pequeños roces en el intradós cerca del encastre y en el extradós a 1 m de la punta.

Las otras dos palas sí estaban muy dañadas. A la que estaba marcada en color gris-rojo le faltaba aproximadamente un tercio de su longitud y también tenía pérdidas de material en la zona del intradós. La señalada en color verde tenía dos importantes pérdidas de material en el intradós. Parte de esta pala estaba metida en la cabina

cuando se recuperó el helicóptero. Todas las roturas y pérdidas de material que presentaban las palas eran en la misma dirección, formando un ángulo de 45° con su eje longitudinal, seguramente como consecuencia del modo en el que estaban fabricadas.

Los largueros de las palas azul y verde presentaban fracturas a flexión congruentes con esfuerzos producidos por impacto.

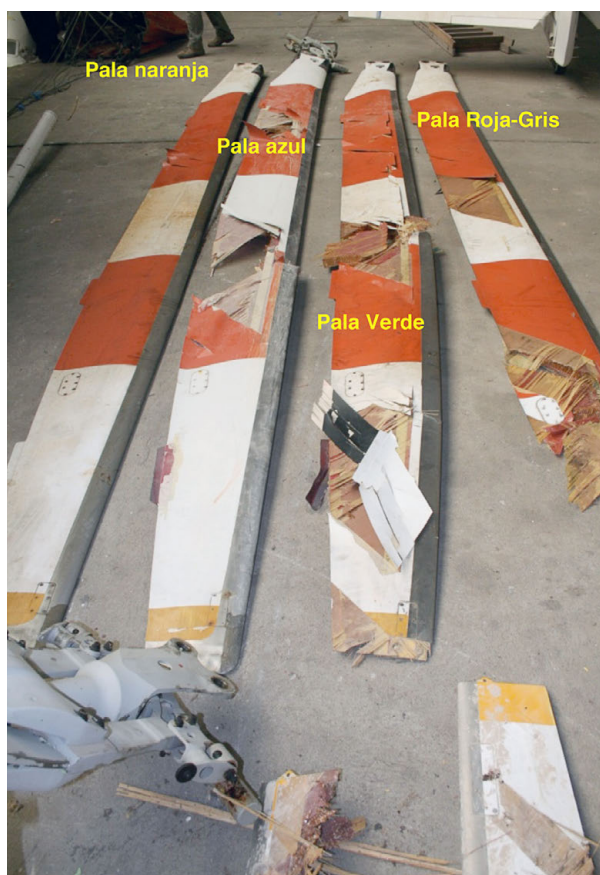
Figura 8. Vista de las palas

Una vez que el piloto perdió el control y el helicóptero cayó al agua las palas del rotor principal golpearon contra el agua y contra la cabina, ya que las roturas que presentaban eran congruentes con una fuerza de flexión opuesta al sentido de giro que seguramente se produjo en el momento del impacto contra el agua.

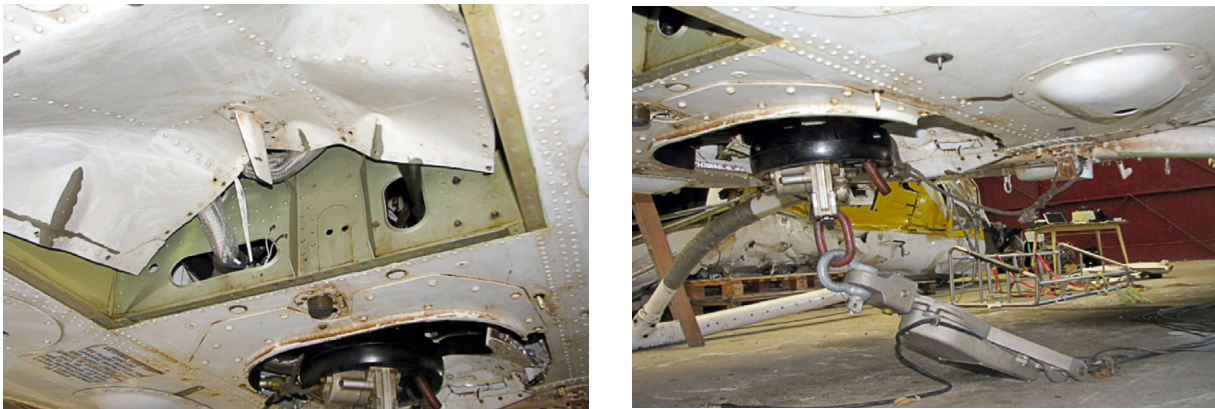
También se pudo constatar que tanto el gancho de carga como la cabeza del helibalde habían golpeado en la parte inferior del helicóptero, y más concretamente en la zona donde se aloja el gancho de carga, deformando el carenado. Se apreciaban marcas de los cables del depósito que se extendían hacia atrás y a lo largo de toda la parte inferior del helicóptero. Este golpe había afectado a las barras de mando de los aceleradores de ambos motores, que tenían roturas en varios puntos a lo largo de su recorrido.

Figura 10. Deformaciones del carenado inferior en la zona del gancho de carga
