**RESUMEN DE DATOS**
**LOCALIZACIÓN**

| Lugar | <b>Término municipal de Castellar del Vallés (Barcelona)</b> |

| Matrícula | <b>EC-HMF</b> |
| Tipo y modelo | <b>ROBIN RH 200/120-B</b> |

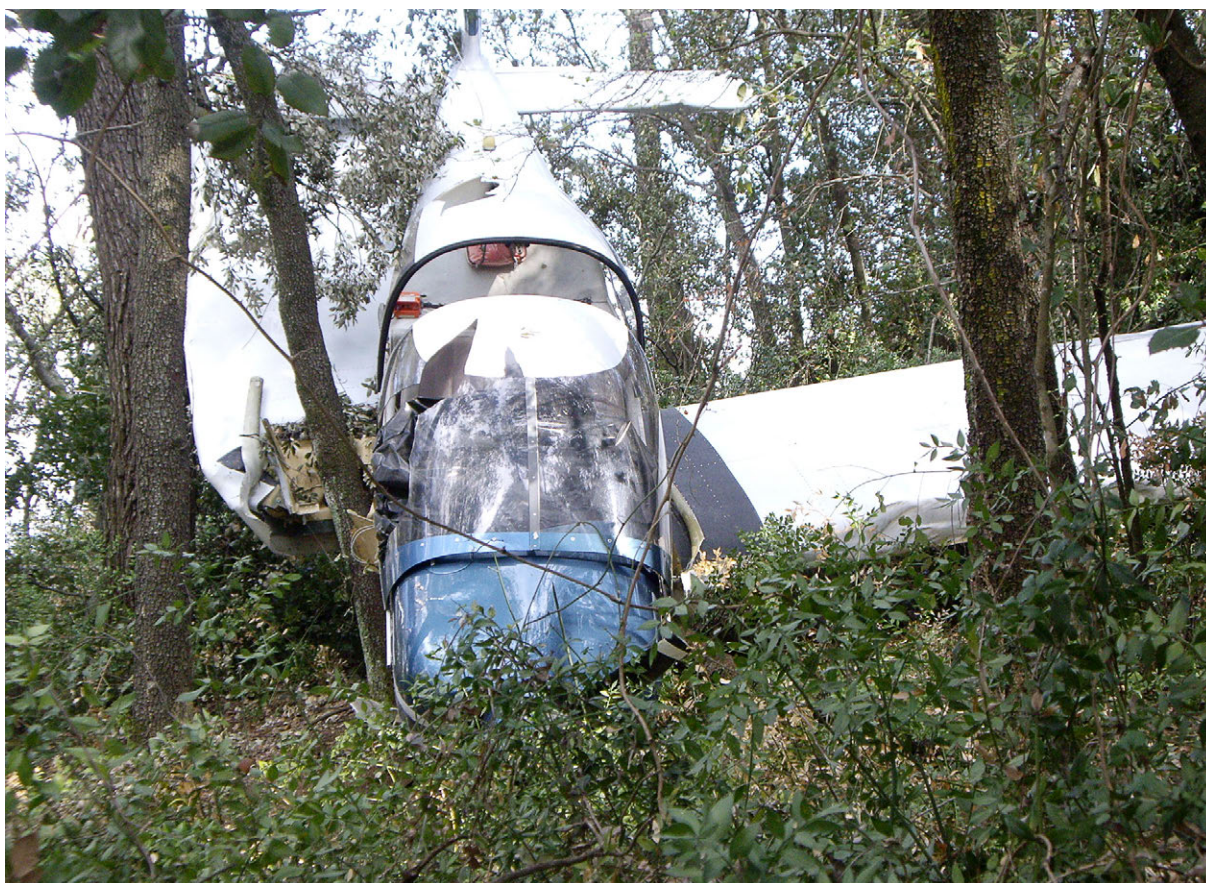
| Aeronave | <b>Destruída</b> |

La aeronave quedó destruida (véase figura 1).

Figura 1. Fotografía de la aeronave

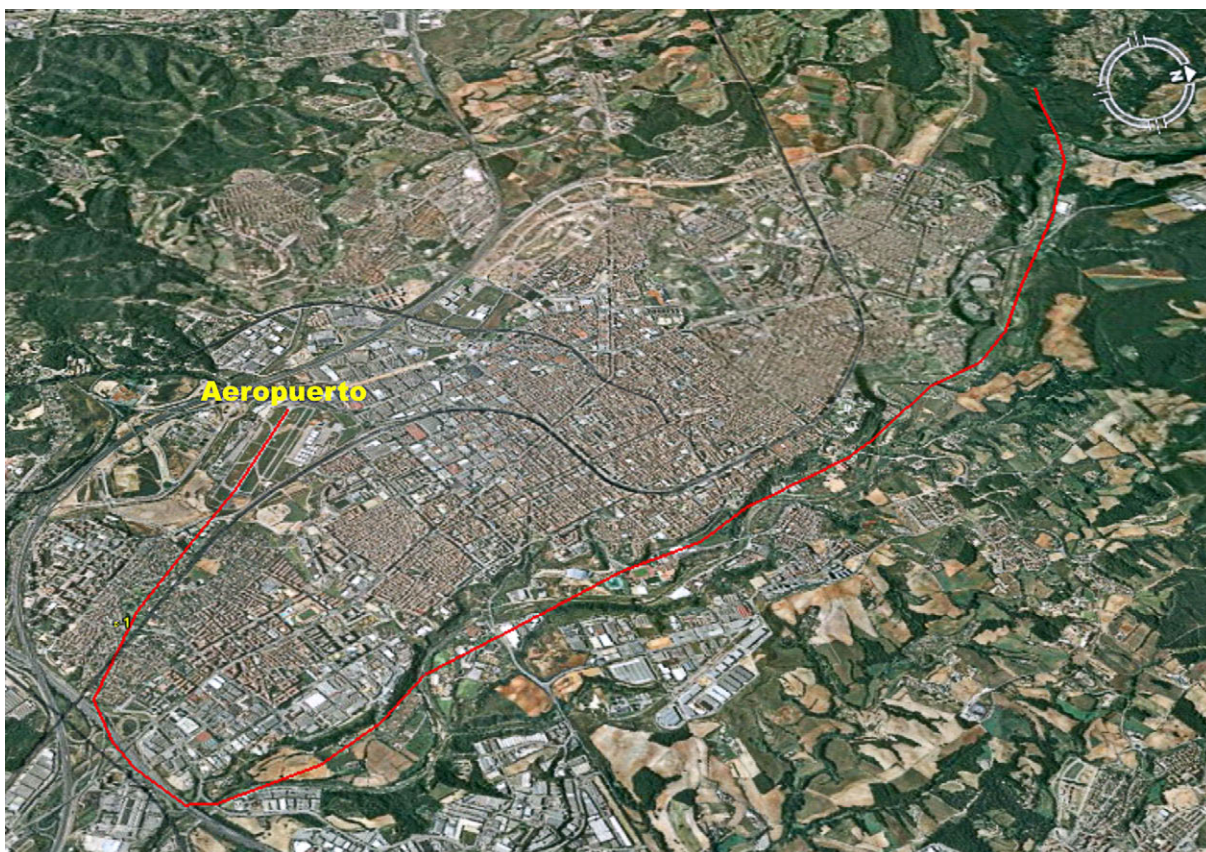
Figura 2. Trayectoria de la aeronave

- En su trayectoria fueron dejando varios campos a su derecha en los que no intentaron realizar un aterrizaje de emergencia, porque según comentó el piloto había cables eléctricos que impedían hacer una aproximación con ciertas garantías. Esta circunstancia fue corroborada por personal del aeroclub y se pudo constatar también en las imágenes registradas.
- Al llegar al norte de Sabadell viró a la izquierda tratando de situarse en base de la pista 13, con la intención, según comentó el piloto, de regresar al aeródromo. No obstante, el terreno a su izquierda iba subiendo de nivel y a su derecha tenía una línea de alta tensión.
- Finalmente siguió recto y golpeó contra varios árboles de un bosque situado en la parte superior de un acantilado en el término municipal de Castellar quedando a 840 ft de altitud.

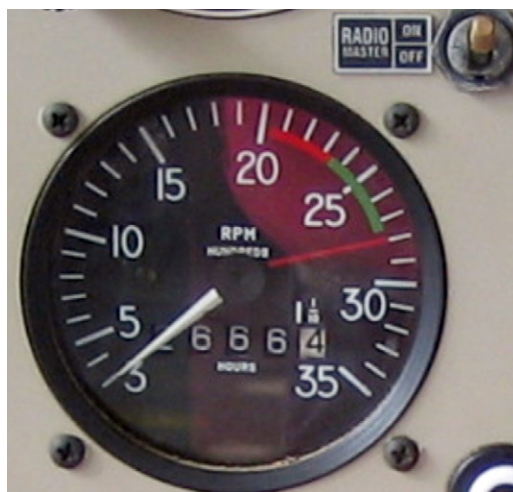
El Manual de Vuelo de la aeronave establece que el intervalo de revoluciones a las que debe funcionar el motor es entre 2.200 rpm y 2.800 rpm (arco verde del tacómetro), y que no se debe exceder de 2.800 rpm (marca roja del tacómetro). No obstante en el tacómetro que llevaba el avión el arco verde iba de las 2.350 rpm a las 2.800 rpm.

Figura 3. Tacómetro del avión

Finalmente, llama la atención que el tacómetro de la aeronave marcase un rango de funcionamiento (arco verde) distinto del que indicaba el manual. En este sentido, aunque el aeroclub ha tomado la iniciativa de señalar con un cartel situado cerca del tacómetro cuál es el rango de revoluciones a las que debe funcionar el motor, no parece que esa iniciativa sea suficiente para solventar el problema. Lo correcto es que en cada aeronave las marcas en el tacómetro que indican el rango de funcionamiento, coincidan exactamente con lo dispuesto en el manual de vuelo de cada aeronave. Se va a dar una recomendación en ese sentido.

**REC 86/12.** Se recomienda al Aeroclub Barcelona-Sabadell que determine qué aeronaves de las que componen su flota llevan montado un tacómetro en el que las marcas que indican el régimen de funcionamiento, no coinciden con lo dispuesto en los respectivos manuales de vuelo, y que en esas aeronaves se monten tacómetros en los que sí coincidan las marcas con lo que recoge el manual.

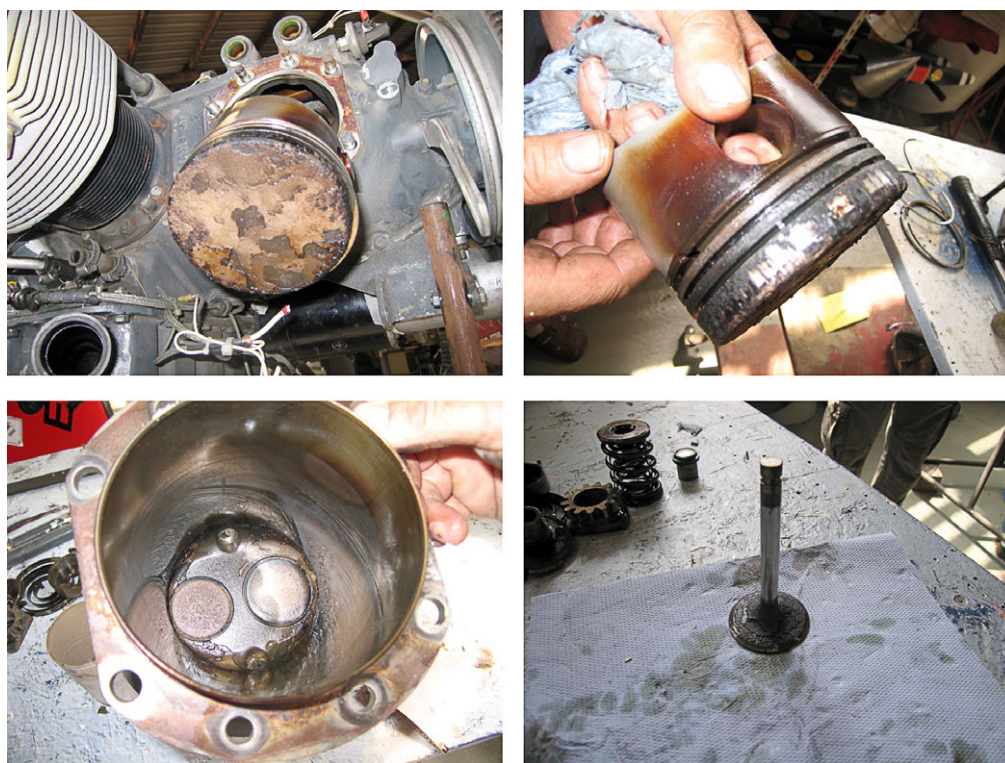
Al comprobar la compresión de los cilindros se constató que en el cilindro n.º 1 no había presión diferencial, es decir, todo el aire que se introducía en el mismo se perdía. Se constató también que la presión diferencial de los cilindros n.º 3 y n.º 4, era menor del 80%.

Al desmontar el cilindro n.º 1 se comprobó que estaba quemado por abajo y presentaba un color claramente distinto a los otros, debido probablemente a haber estado sometido a temperaturas muy elevadas. El colector de admisión no había llegado a quemar el combustible, lo que era indicativo de que el cilindro no había estado trabajando. La válvula de admisión tenía muchos restos de combustible, pero recuperaba bien. La de escape también recuperaba bien.

Figura 4. Estado del cilindro n.º 1 y sus componentes

La bujía superior estaba engrasada lo que era señal de que había entrado mucho aceite en el cilindro.

Se observó que en el colector de admisión del cilindro n.º 1 había aceite, procedente del interior del cilindro. También ocurría lo mismo en los tres cilindros. El pistón presentaba acumulación de depósitos en su parte plana pero no estaba perforado. También había restos de aceite en el resto de colectores de admisión.

Los segmentos tenían buen aspecto a simple vista, pero al desmontarlos se comprobó que habían permitido el paso de aceite, por las marcas que había en ellos.

El estado y el color que presentaban las bujías (sin carbonilla y excesivamente blanquecinas) sería indicativo de que el motor había estado funcionado en general, con mezclas pobres.

Respecto al origen del suceso, que fue la caída de revoluciones del motor, se ha podido determinar que sobrevino como consecuencia del fallo del cilindro n.º 1.

El que en un motor se produzca el fallo en un cilindro de manera instantánea, suele estar asociado generalmente, al hecho de haber estado sometido en bastantes ocasiones a mezclas demasiado pobres durante la fase previa al despegue, lo que hace que se produzca una acumulación de aceite en la cámara de combustión que posibilita que el aceite se expanda por el interior del cilindro colapsando la bujía superior y haciendo que el cilindro quede inoperativo. Esto está en concordancia con el aspecto que presentaban las bujías y con el aceite que se encontró en los colectores de admisión de todos los cilindros (el aceite se desplazó aguas arriba), cuando se realizó la inspección del motor.
