**RESUMEN DE DATOS**
**LOCALIZACIÓN**

| Lugar | <b>En aproximación a la pista 06 del aeropuerto de Ibiza (LEIB)</b> |

| Matrícula | <b>EC-JIL</b> | <b>CS-DNP</b> |

**INFORME**

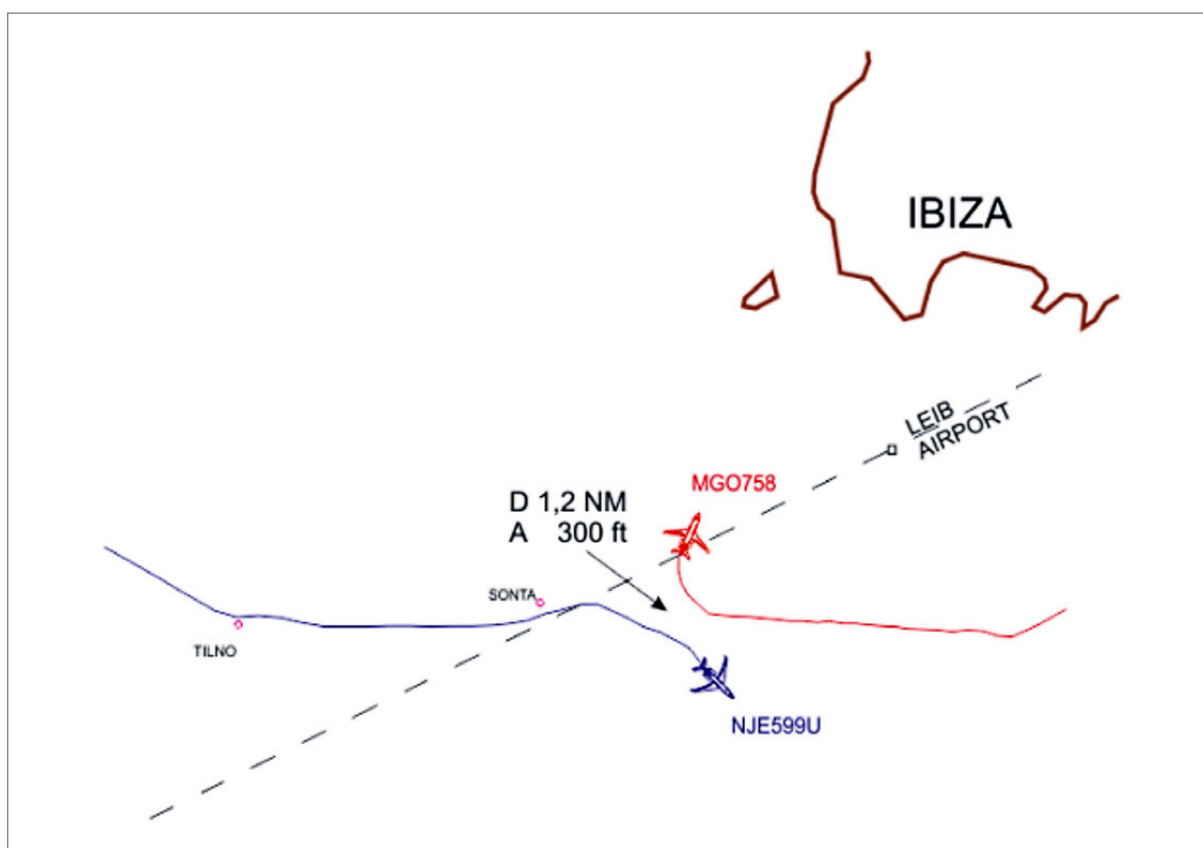
Figura 1. Trayectorias de las aeronaves

3.000 ft y en rumbo opuesto al que mantenía la aeronave EC-JIL, que descendía para 2.500 ft como autorizada. Ambas aeronaves se aproximaron a 1,2 NM de distancia horizontal y 300 ft de distancia vertical.

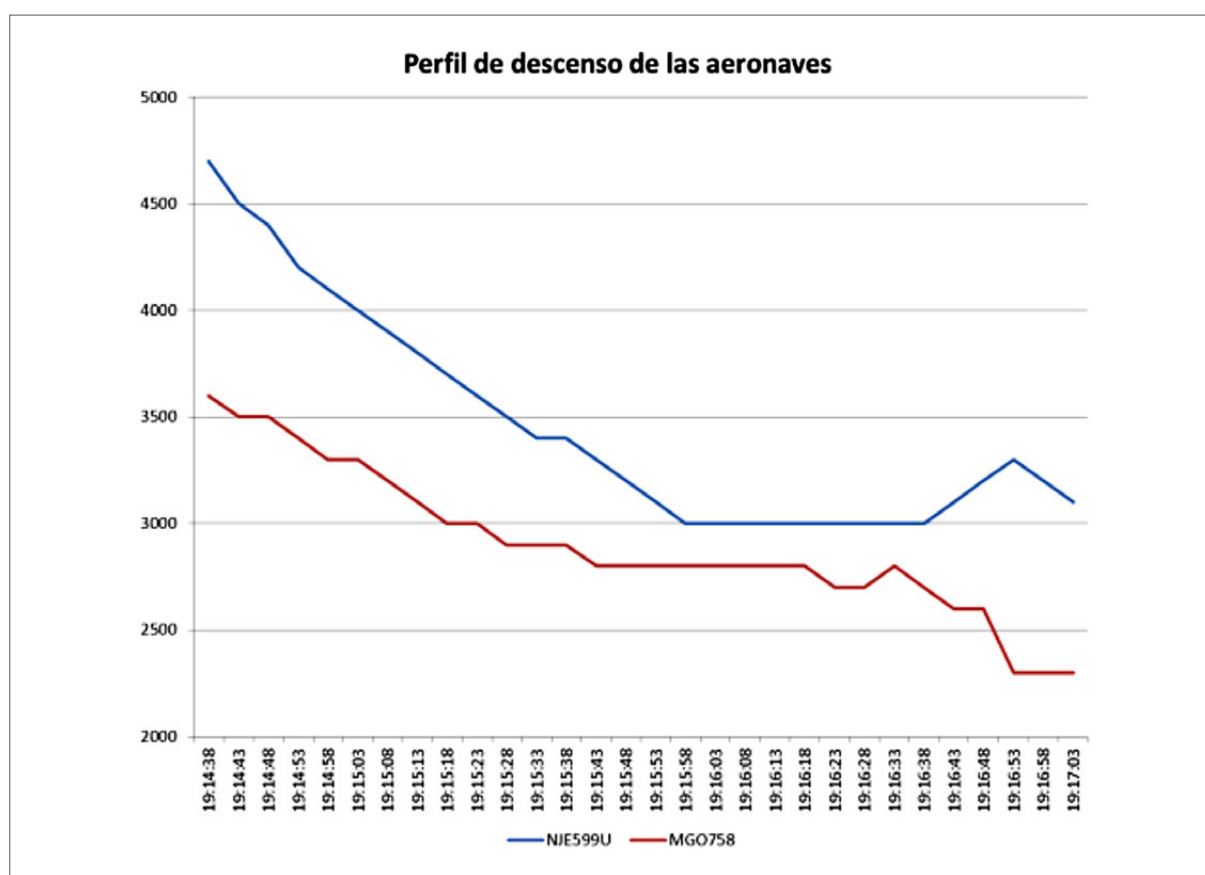
Figura 4. Perfiles de descenso de las aeronaves NJE599U y MGO758

Los datos radar facilitados por la Dirección Regional Balear de Navegación Aérea muestran a la aeronave CS-DNP en descenso continuado desde 4.700 ft, con un régimen superior a 1.800 ft/min que fue disminuyendo hasta los 1.000 ft/min al

aproximarse a la altitud autorizada de 3.000 ft. Treinta y cinco segundos después se produjo el cruce con la aeronave EC-JIL.

Por otra parte, la aeronave EC-JIL realizaba un descenso constante con un régimen de unos 900 ft/min, manteniendo rumbo oeste hasta 2.700 ft de altitud, donde se produjo el cruce con la aeronave CS-DNP.

A las 19:16:38, tiene lugar la distancia mínima entre ambas aeronaves antes de que sus trayectorias fueran divergentes, de 1,2 NM en horizontal y 300 ft en vertical. La aeronave CS-DNP se encontraba a 3.000 ft de altitud en rumbo aproximado Este durante el viraje instruido a HDG 160° y la aeronave EC-JIL descendía a través de 2.700 ft con rumbo Oeste.
