**RESUMEN DE DATOS**
**LOCALIZACIÓN**

| Fecha y hora | Lunes, 07 de enero de 2013; a las 02:45 horas UTC <sup>1</sup> |
| Lugar | Aerovía UN-873 (UIR Canarias), inmediaciones del punto IPERA |

| Matrícula | CS-TOC | F-GSQJ |

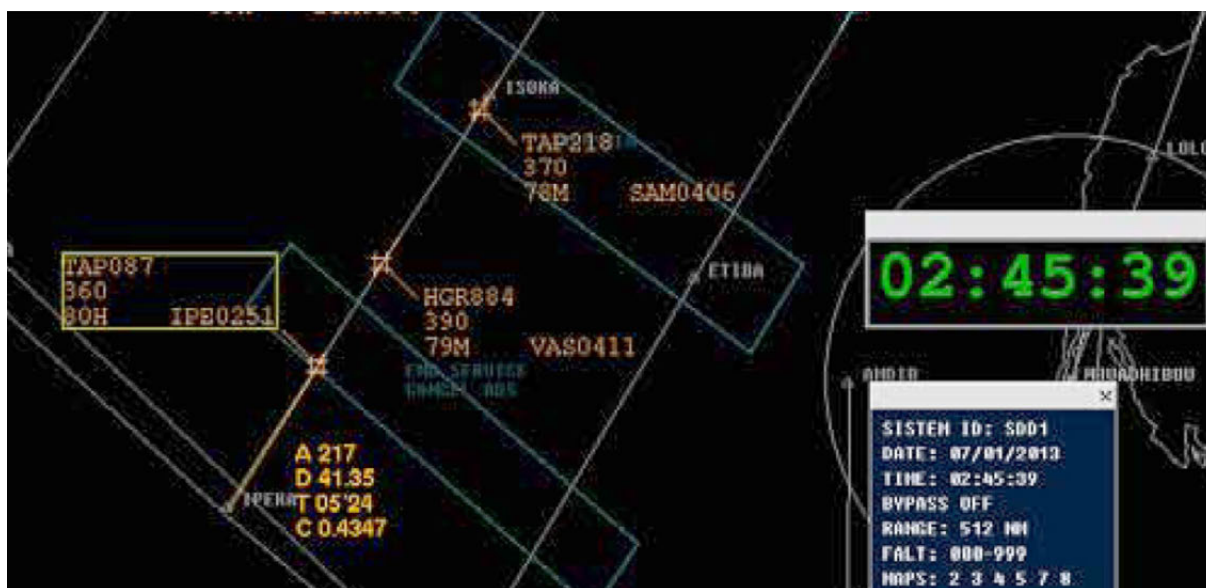
A las 02:45:39, casi un minuto después de que la aeronave TAP-087 iniciase el ascenso según los datos de su FDR (a las 02:44:42 abandona FL340), la pseudopista de la aeronave la presenta a unas 41 NM antes del punto IPERA. El sistema SACCAN sigue sin mostrar ni pseudopista ni pista ADS de la aeronave AFR-457 (figura 1).

Figura 1. Imagen del Sistema SACCAN de las 02:45:39

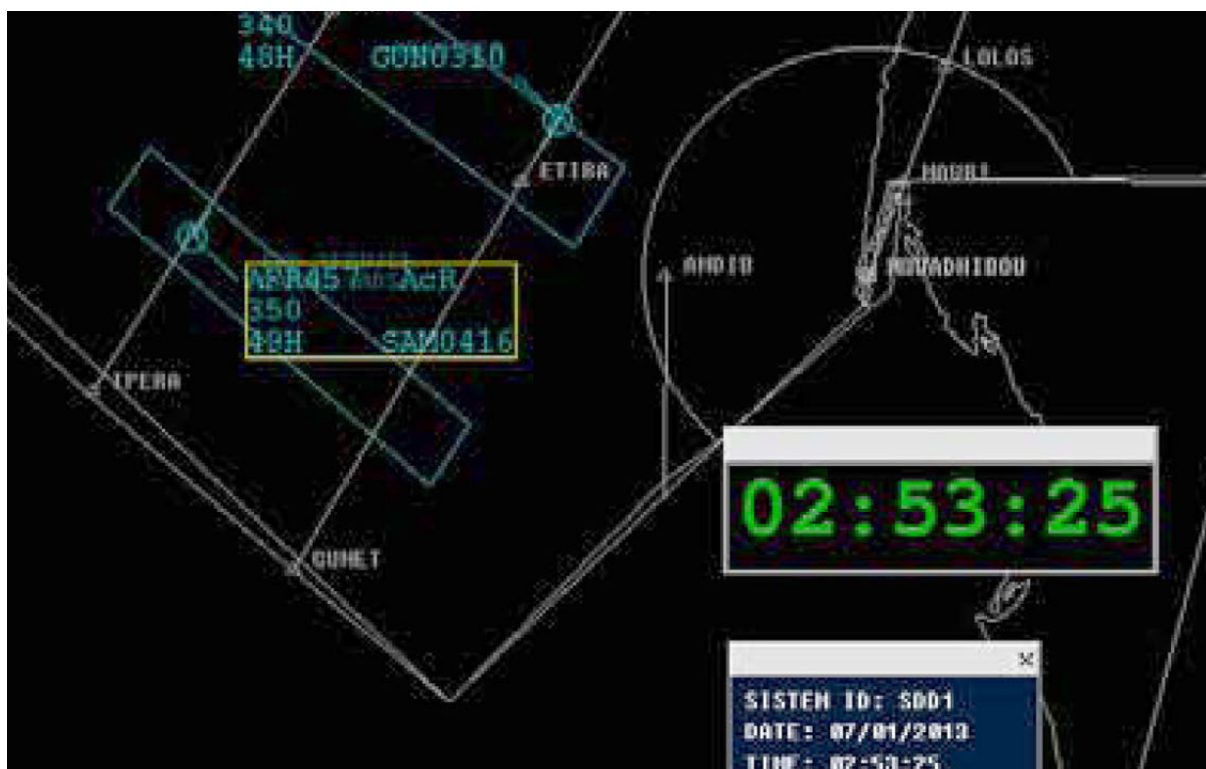
A las 02:53:25, es la primera vez que la pantalla SACCAN muestra una pista ADS para la aeronave AFR-457, lo que quiere decir que ésta ya se había conectado al sistema. La aeronave ya había cruzado su punto de entrada en el FIR de Canarias, el punto IPERA.

Figura 2. Imagen del Sistema SACCAN de las 02:53:25

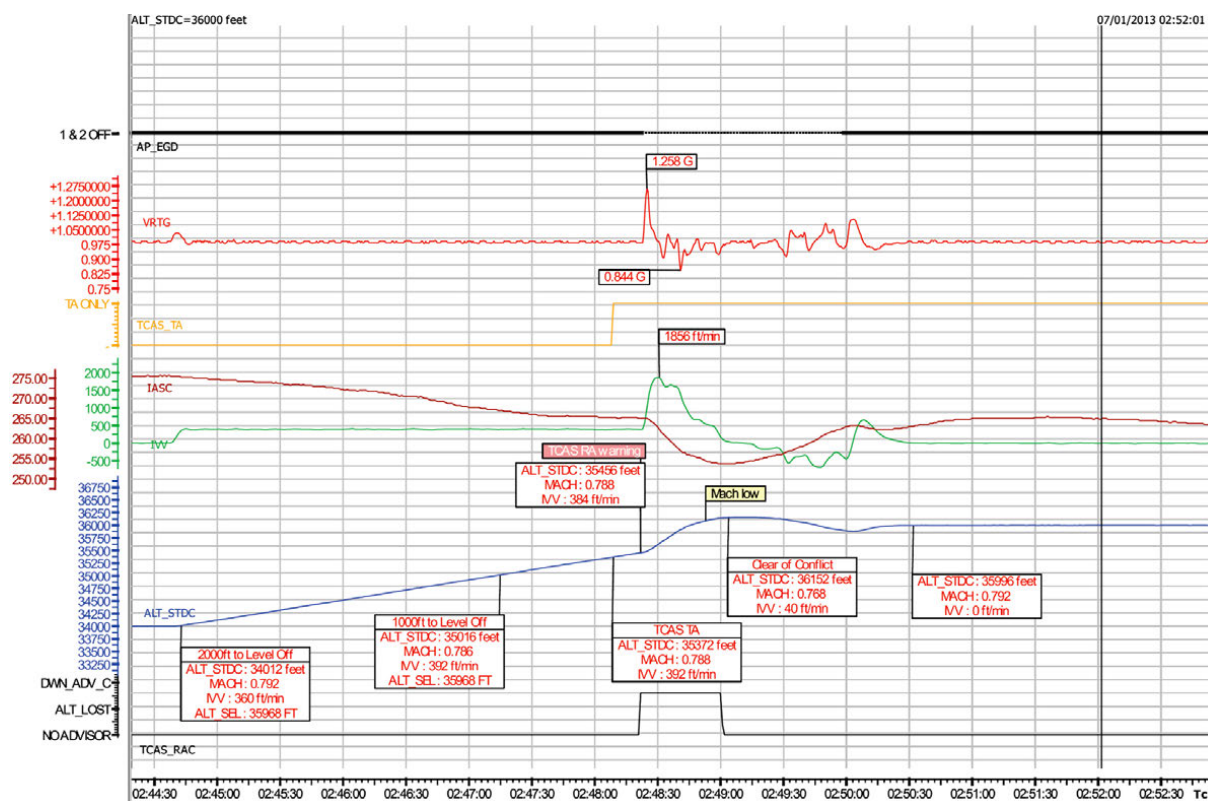
A las 02:48:09 se activó un aviso de tránsito TCAS, y doce segundos después, a las 02:48:21, se convirtió en un aviso de resolución; en ese instante la aeronave incrementó su régimen de ascenso hasta un máximo de 1.856 ft/min. A las 02:49:03 se emitió el mensaje TCAS «clear of conflict» (libre de conflicto); en ese momento la aeronave

Figura 3. Imagen del Informe de los datos del QAR de la aeronave TAP-087

libraba una altitud de 36.152 ft. El análisis de los datos vuelo reveló que a las 02:48:54 se había producido un evento de bajo número de Mach; este tipo de eventos no producen avisos para la tripulación (véase figura 3).

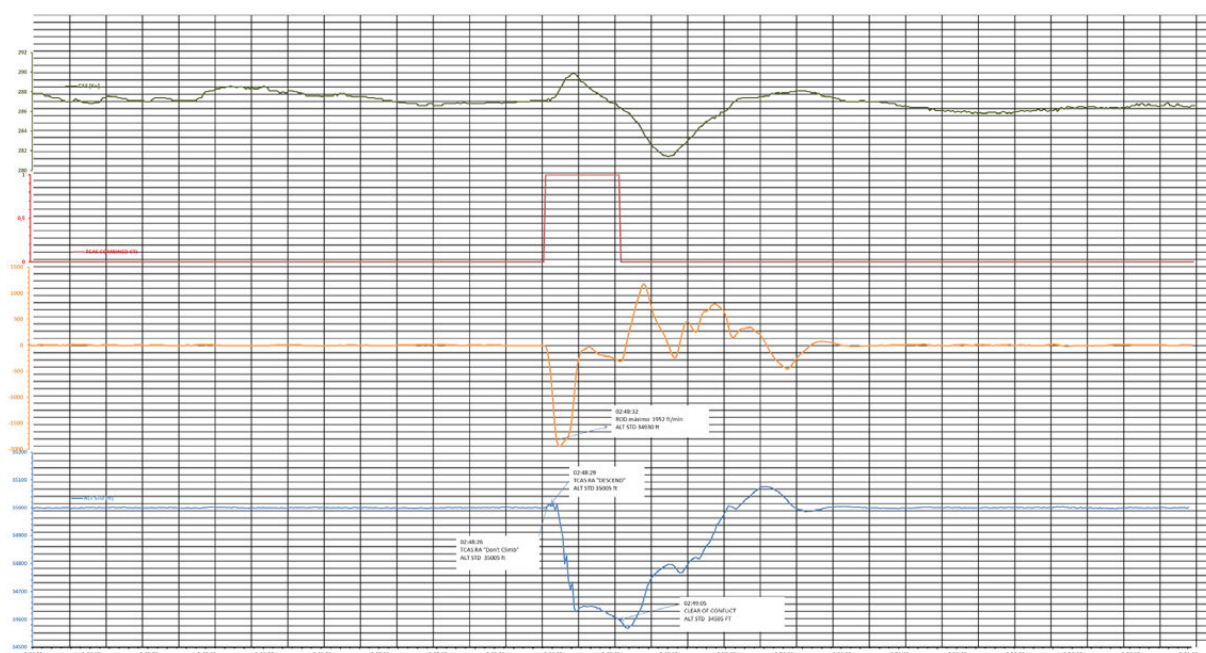
Del análisis de dichos datos se desprende que a las 02:48:27 se activó el aviso TCAS de resolución del tipo «Don't Climb» de la aeronave AFR-457 y tres segundos después del tipo «Descend»; en ese instante la aeronave se encontraba a 35.000 ft de altitud. La aeronave siguió lo indicado en su aviso de TCAS, llegando alcanzar un régimen máximo de descenso de 1.952 ft/min. A las 02:49:05 se activó el aviso de libre de conflicto cuando la aeronave AFR-457 había descendido a 34.595 ft de altitud.

Figura 4. Gráfica de los datos del DAR de la aeronave AFR-457

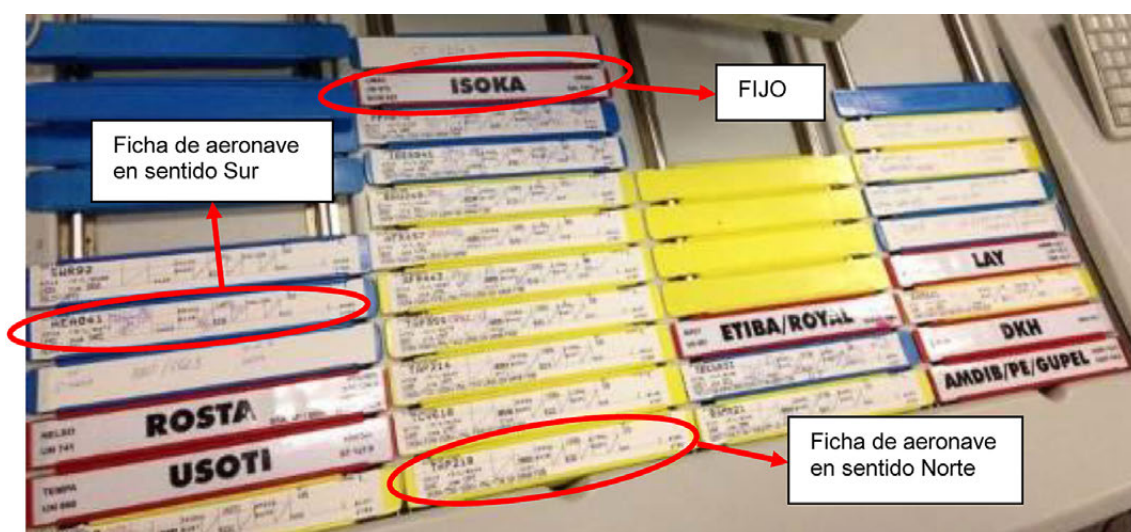
Antes de que se realizaran los cambios descritos en 1.8.8.1 en dicho manual no se contemplaba la supervisión de la colocación de las fichas en la bahía.

Figura 7. Fotografía de la bahía del Sector GCCC OCE

- *Efectuar las tareas de planificación y asistencia mencionada en los apartados 7 al 14 organizando la bahía de progresión de vuelo de fichas atendiendo a secuencias, prioridades, pasos por los puntos de notificación, niveles de vuelo. Atender a las líneas dedicadas con los sectores colaterales. Todos estos cometidos estarán asignados por diferente personal del de ejecución.*
