## **Informe técnico A-013/2013**

Accidente ocurrido  
el 21 de mayo de 2013,  
a la aeronave Piper  
PA 28RT-201T, matrícula  
EC-KQL, operada por FLYBAI,  
en el aeropuerto de Bilbao

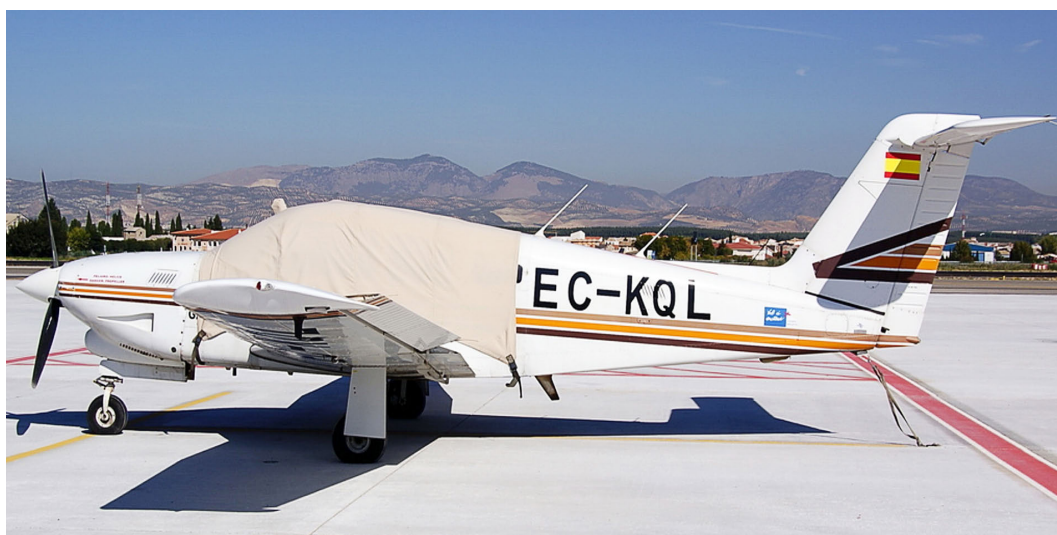
Figura 1. Vista general de la aeronave

La aeronave aterrizó por la pista 28 a las 9:50 h. En el momento de la toma la pata del tren principal derecho se plegó y la aeronave tocó con la punta del semiala derecho la pista. Fue arrastrando el plano sobre la pista y quedó detenida sobre la misma apoyada sobre al semiala derecha y el estribo que permite el acceso a la aeronave.

La aeronave resultó con daños en el plano derecho, fuselaje y pata derecha del tren de aterrizaje. Una baliza de borde de pista resultó rota por el impacto del plano derecho en su arrastre.

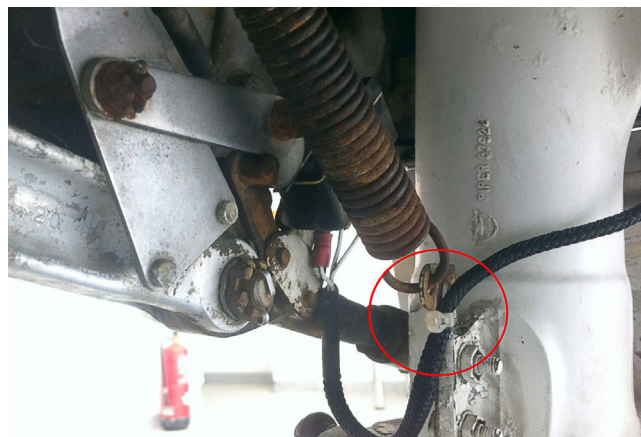
A continuación se muestra una foto de la zona de la pata derecha del tren de aterrizaje principal donde se encontró seccionado el cable G2C, a la altura donde la brida blanca de plástico abraza la manguera negra que contiene los cables que van y vuelven del interruptor «down limit switch» de la pata derecha. Y otra foto, retirada ya la brida y la manguera, en la que se aprecia el cable seccionado.

Figura 9. Brida de sujeción de la manguera de cables

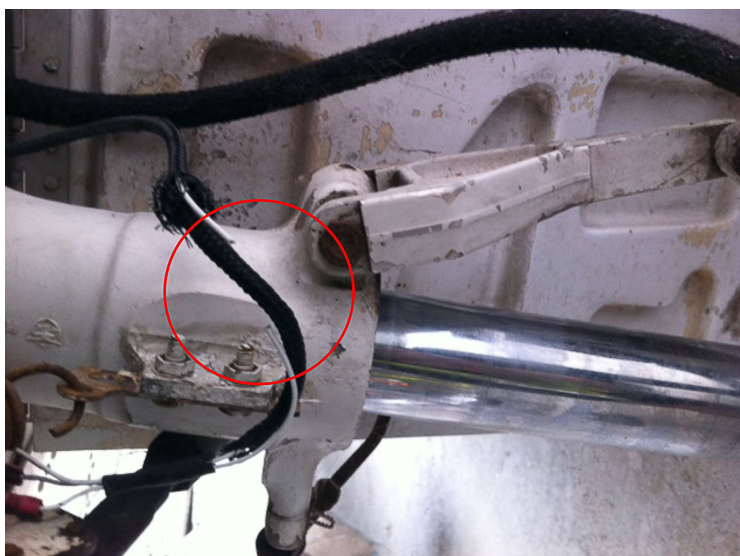
El mal estado de ambos cables es suficiente para explicar la secuencia de fallos por los que la pata derecha, aunque bajó, no bloqueó el día del accidente.

Figura 10. Cable seccionado

- La rotura del cable G2C explica por qué la pata derecha del tren de aterrizaje principal no se extendió del todo ni blocó.
- El procedimiento de bajada del tren de aterrizaje en emergencia no se veía afectado por el fallo de los cables citados.

- Que las aeronaves que vayan a estar paradas en tierra por periodos largos, mayores de un mes, se aparcarán en el hangar, se cubrirán con lonas y los puntos que correspondan se engrasarán/lubricarán, preservándolos de corrosión, polvo o suciedad.
