## **Informe técnico IN-027/2013**

Incidente ocurrido a la  
aeronave Cessna 150-L,  
matrícula EC-KZP, operada  
por FLYBai, el 21 de agosto  
de 2013, en el km 21 de la  
autopista AP-1 (Burgos, España)

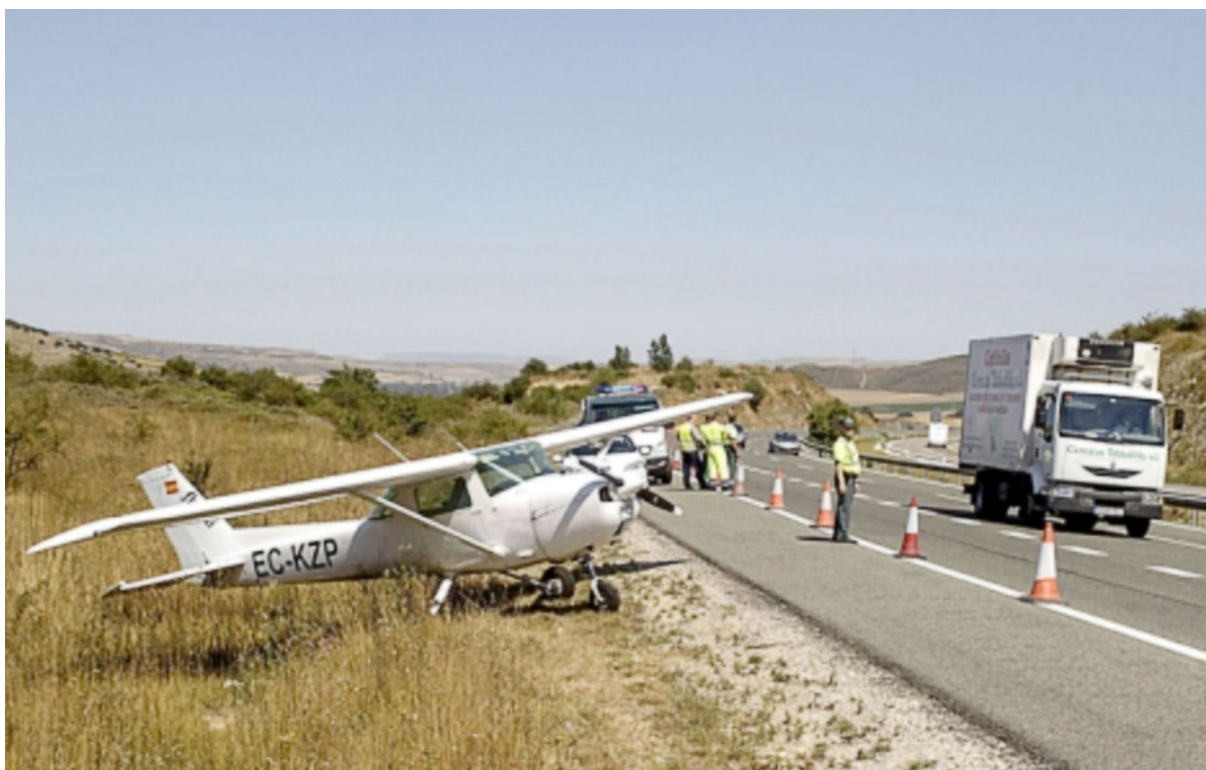
La toma se produjo con potencia y pararon el motor después de aterrizar, como hubiesen hecho en una toma normal en un aeropuerto. El aterrizaje se produjo sin incidencias y las dos personas a bordo resultaron ilesas. La aeronave no sufrió ningún daño y fue desplazada al arcén para interrumpir lo menos posible la circulación en la autopista.

Figura 1. Aeronave en la AP-1 tras su retirada al arcén

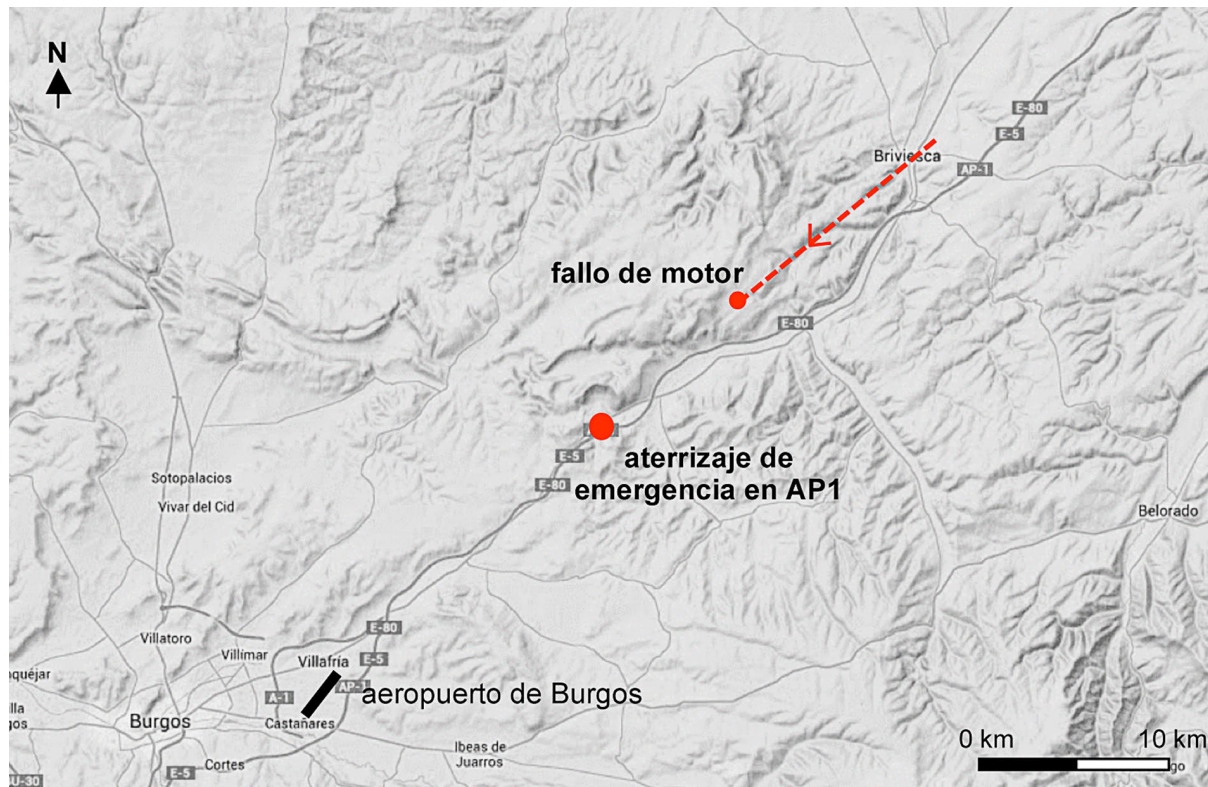
Debido a la pérdida de altitud, el instructor estimó que no llegaban a Burgos y decidió realizar una toma fuera de campo. No encontró zonas despejadas en los alrededores y consideró que la única opción era aterrizar en la autopista AP-1. Lo comunicaron a la torre de Vitoria. Eligieron un tramo recto, con tres carriles, sin tendidos eléctricos y en el mismo sentido de la circulación. No había mucho tráfico y sobrevolaron por unos momentos la carretera con intención de alertar al tráfico sobre su presencia.

Figura 2. Trayectoria estimada
