## Informe técnico A-029/2013

Accidente ocurrido al helicóptero  
Robinson R-22 Beta II, matrícula EC-LAY,  
operado por la compañía Intercopters, S.L.,  
el 14 de septiembre de 2013,  
en las inmediaciones de la localidad de  
Vilanant (Girona – España)

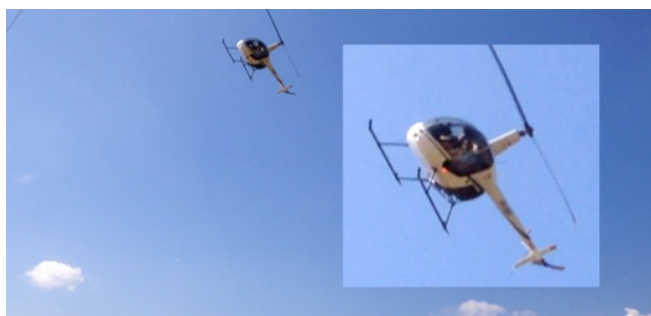
**Figura 1.** Alabeo previo al impacto

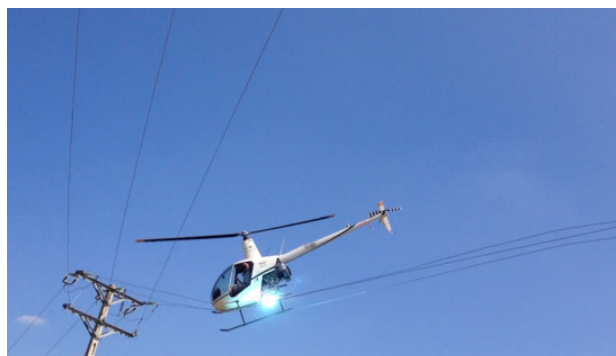
**Figura 2.** Impacto inicial con los cables

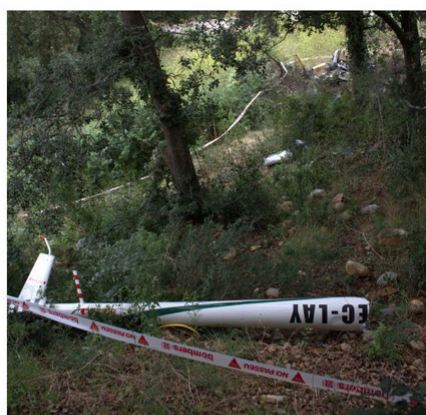
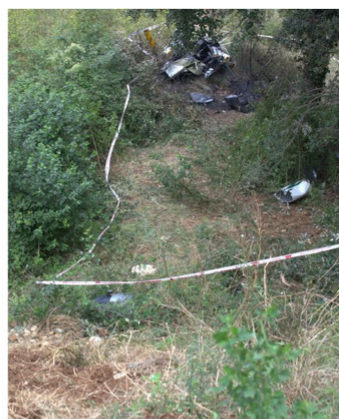
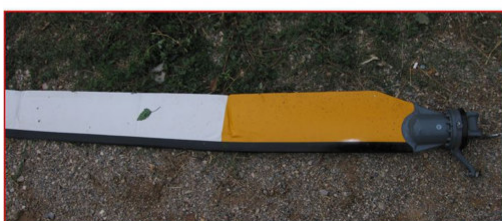
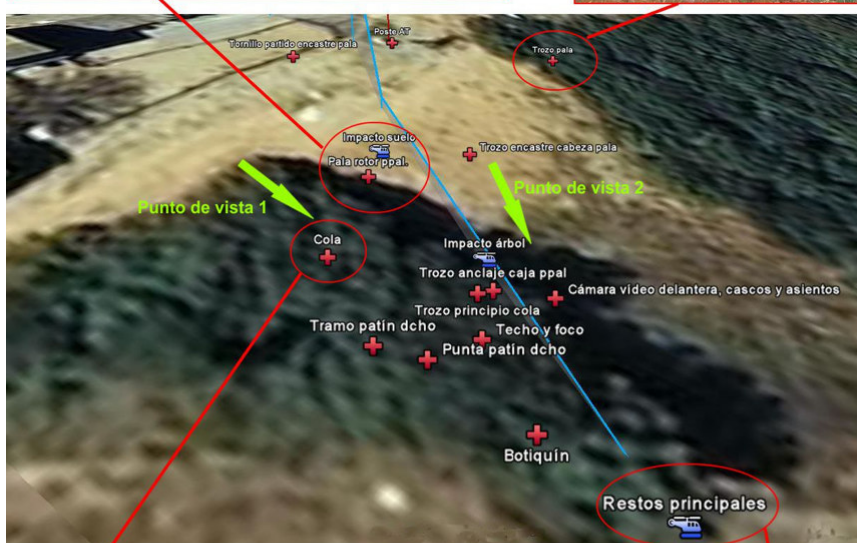
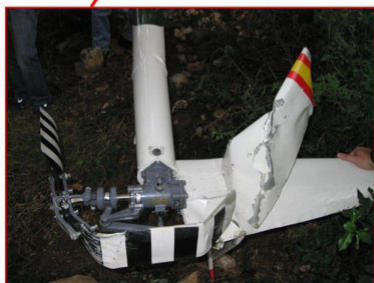
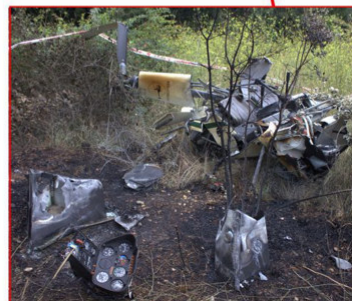
Figura 3. Distribución de restos

Como consecuencia del impacto con los cables y el apoyo de la línea eléctrica, el helicóptero perdió su integridad estructural; entre otros daños, el cono de cola se desprendió, se partió y separó una de las palas del rotor principal y se rompió el depósito de combustible. Los restos cayeron sobre un terraplén cubierto por árboles y arbustos, que los frenaron en su caída.

El fuselaje quedó apoyado en su zona inferior, con los asientos arriba y en posición prácticamente vertical. La parte delantera de este quedó doblada hacia abajo, el pedestal se desprendió y la cúpula de la cabina quedó totalmente destruida.

En la figura 3 se presentan la distribución de los restos del helicóptero sobre el terreno y fotografías de detalle de los restos de sus elementos principales.

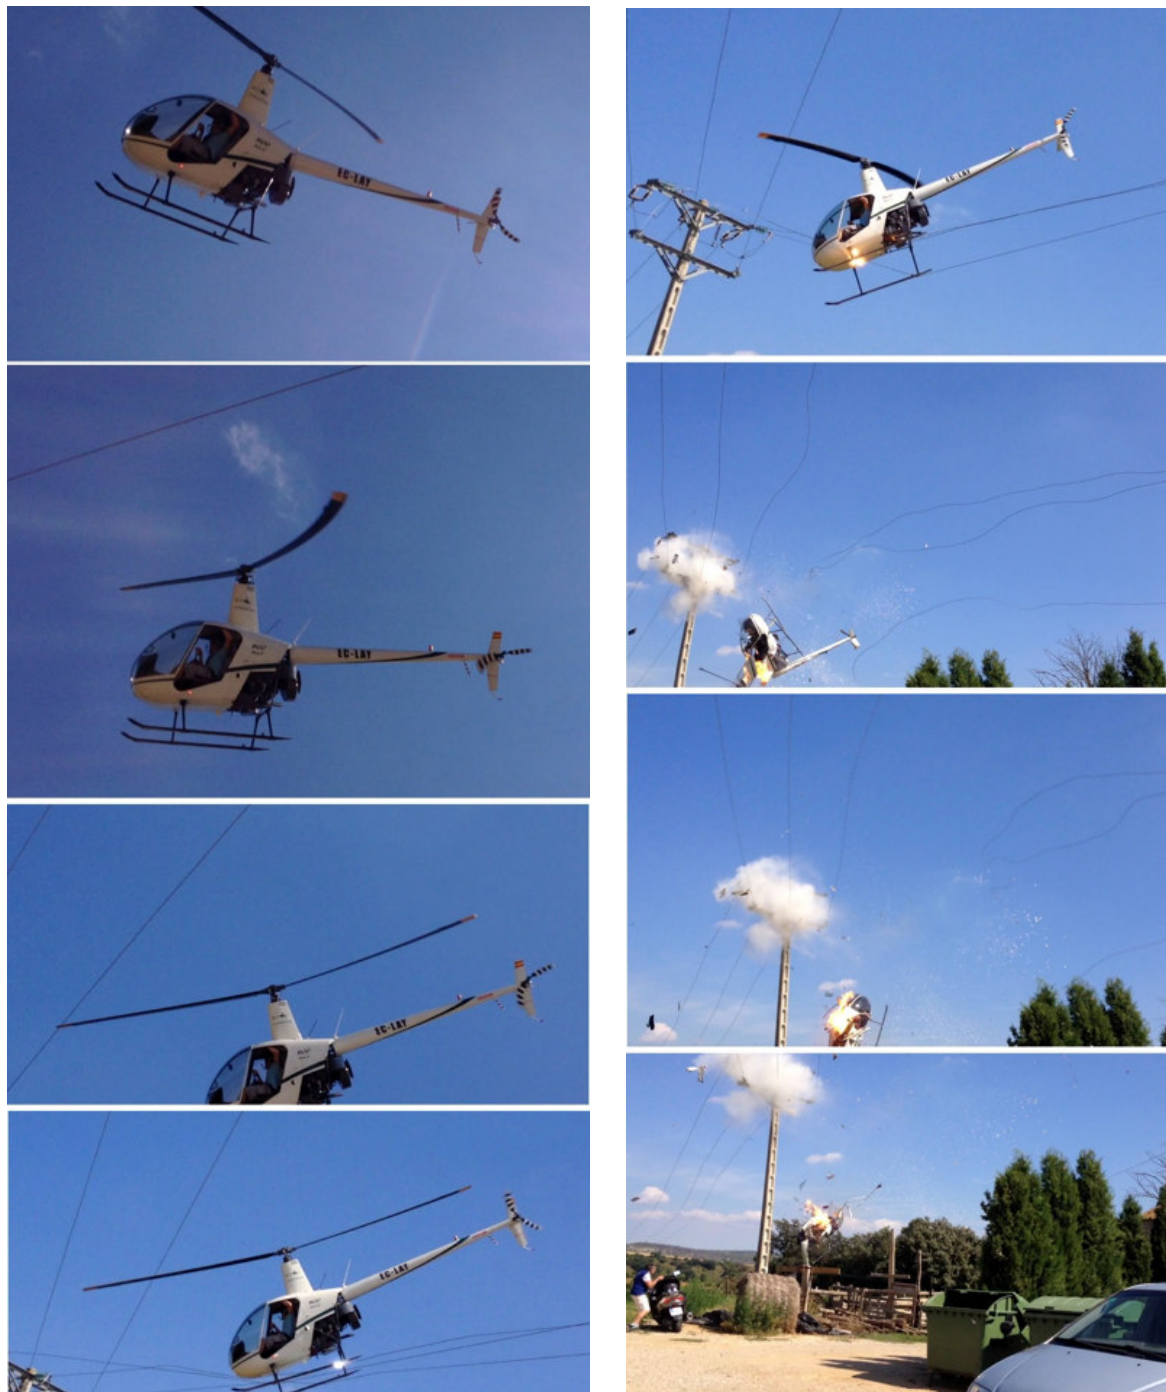
**Figura 4.** Secuencia del impacto con los cables

En la figura 4 se muestra la secuencia del impacto del helicóptero con los cables; en ella se puede apreciar la formación de un arco eléctrico, el inicio del incendio al romperse el depósito de combustible y la caída de los restos con la cabina envuelta en llamas.

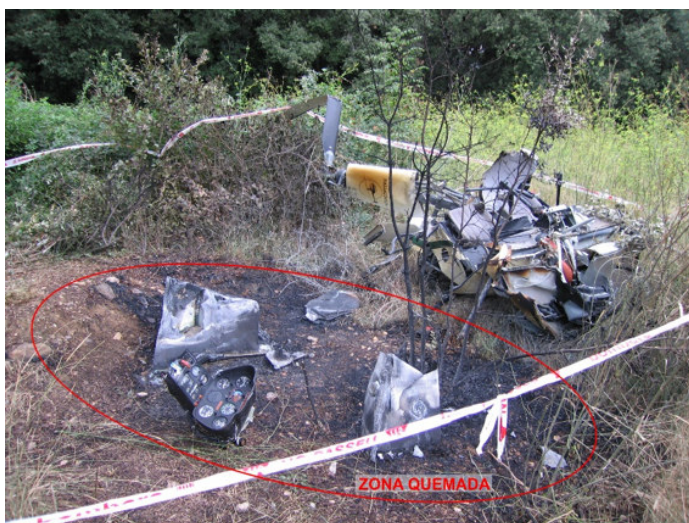
**Figura 5.** Zona quemada en tierra

En la figura 5 se muestra la zona afectada por el fuego en el lugar en que quedaron los restos de la cabina.

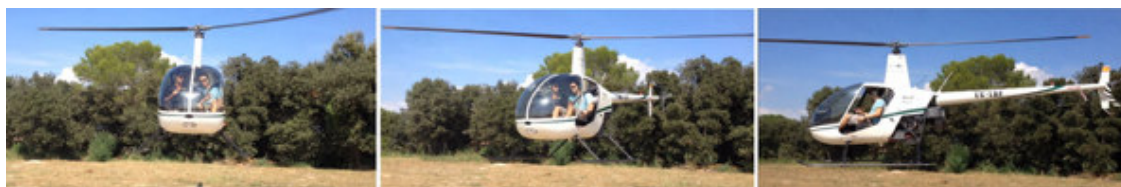
**Figura 6.** Secuencia de despegue

Se observa cómo el piloto da explicaciones al pasajero, le indica para que coja el mando colectivo y se acelera el helicóptero, después le indica para que coja el mando cíclico y el helicóptero vuelve a acelerarse. A continuación, se observa cómo el helicóptero se acelera, en un primer momento se levanta escasos centímetros del suelo, se desplaza ligeramente de su posición inicial y vuelve al suelo, e inmediatamente después se va al aire. Finalmente, se observa como este gira 90° a la derecha y se aleja hacia el Oeste ascendiendo de manera progresiva. En la figura 6 puede verse una secuencia de tres fotogramas, extraídos de esta toma y correspondientes al viraje del helicóptero, en los que se observa como el pasajero tiene en todo momento sus manos en los mandos de vuelo del helicóptero.

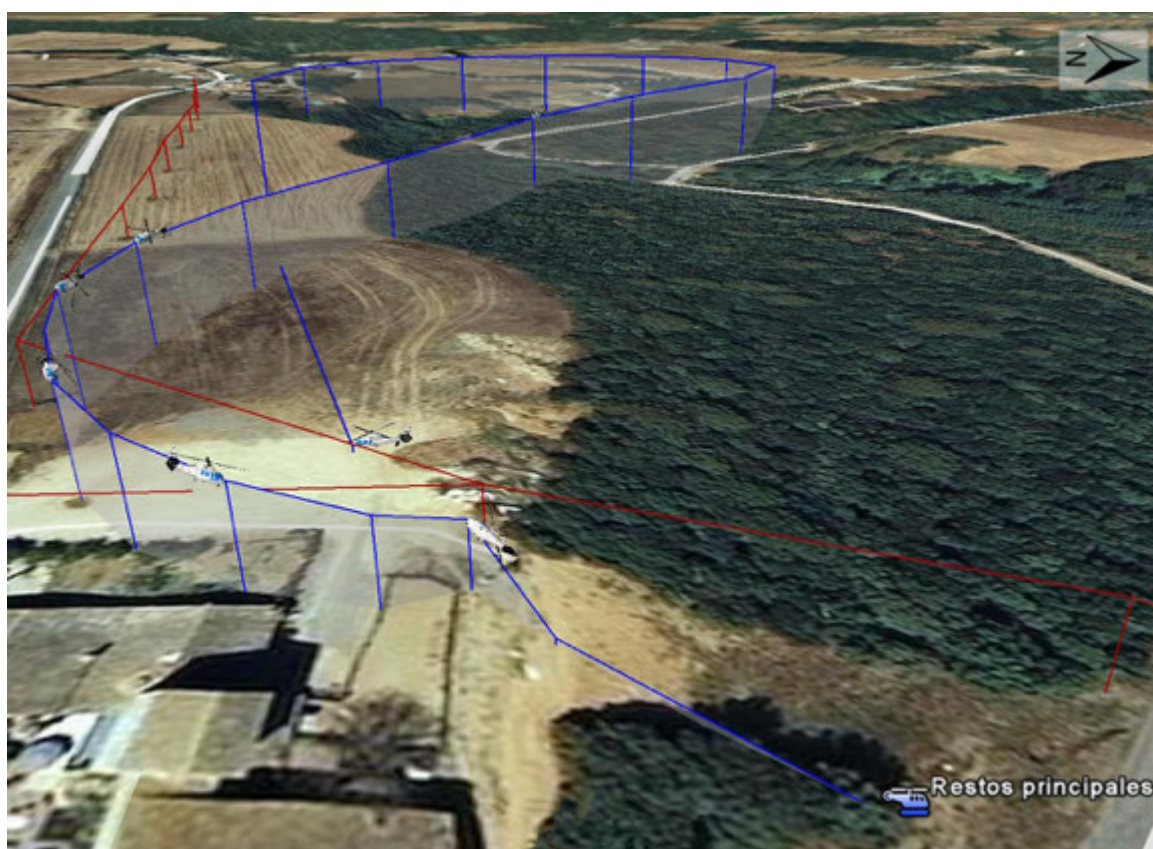
**Figura 7.** Secuencia de despegue

En la figura 7 se ha representado la trayectoria correspondiente al vuelo completo y en la figura 8 se ha representado, desde otro punto de vista, el tramo final de este. A modo de aclaración, aunque no es el caso del helicóptero accidentado, se ha utilizado en estos gráficos la imagen de un helicóptero con rotor principal de cuatro palas para permitir una mejor apreciación del plano del rotor principal del helicóptero y, en consecuencia, de su ángulo alabeo a lo largo de la trayectoria descrita; por otra parte, las líneas eléctricas y sus apoyos se han representado en color rojo.
