## **Informe técnico A-031/2013**

Accidente ocurrido a la aeronave  
ULTRAMAGIC T210 N/S 210/35,  
matrícula EC-JVU, operado  
por la compañía Escuela de  
Aeronautas de Aerodifusión, S. L.,  
el 14 de septiembre de 2013,  
en Segovia (casco urbano) (España)

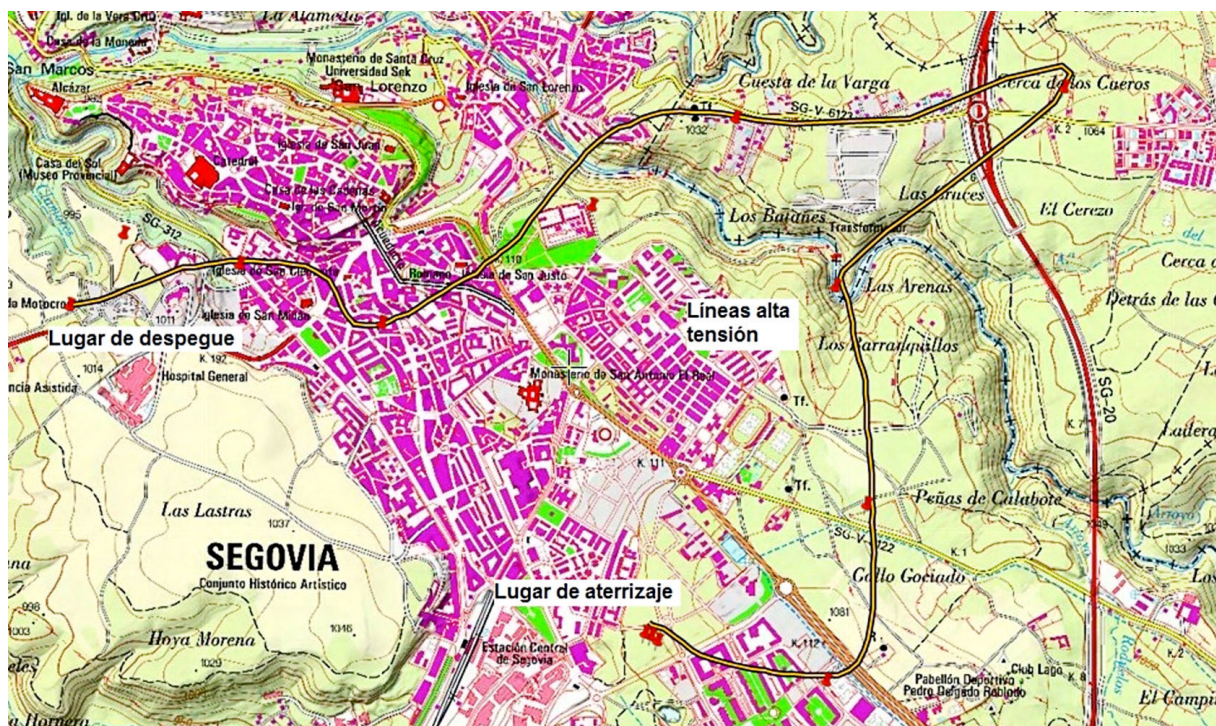
Figura 1. Trayectoria seguida por el globo

en el término municipal de San Cristóbal, el viento a nivel inferior cambió llevándoles nuevamente en dirección W hacia el casco urbano de Segovia. Intentó realizar el aterrizaje pasado el río Eresma en el campo antes de llegar a la ciudad, pero por esa zona pasan dos líneas de alta tensión por lo que se frustra el aterrizaje elevándose nuevamente y dirigiéndose hacia el Sur. Al descender nuevamente el viento les llevó rumbo NW sobrevolando una zona de viviendas de Segovia. El piloto, al apreciar el riesgo que suponía volver a volar sobre el casco urbano de Segovia con viento flojo y con poca reserva de combustible, aterrizó en las únicas explanadas que encontró antes de meterse de nuevo en zona de viviendas, el Recinto Ferial al lado del parque de bomberos. El realizar dos intentos frustrados de aterrizaje, volviendo a elevarse de nuevo en cada ocasión, conllevó un mayor consumo de combustible durante esas fases del vuelo. En el momento del aterrizaje quedaban aproximadamente 20 kg de combustible (autonomía para 15-20 minutos).

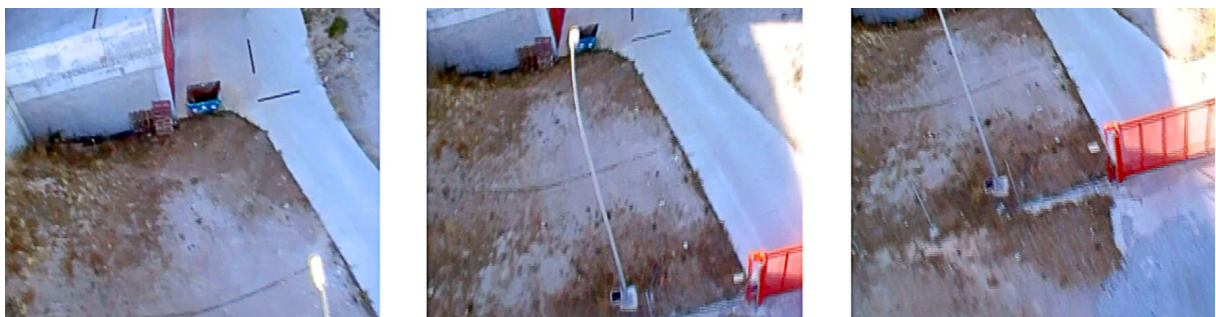
Para realizar la maniobra de aterrizaje tenía que sobrevolar el parque de bomberos y una farola que condicionó la maniobra de descenso para tomar tierra. Al tratarse de una superficie de dimensiones muy ajustadas con un viento de 11 km/h, el piloto tuvo que realizar el aterrizaje con un descenso bastante vertical, avisando previamente a los pasajeros (sólo en español) para que adoptasen la postura que se les explicó previamente en la prevuelo. El contacto con el suelo fue bastante duro, estando el terreno muy seco y compactado. En el primer contacto con el terreno el globo rebotó, quedando quieto

Figura 2. Sobrevuelo de la farola que condicionó la maniobra de aterrizaje (secuencia de vídeo)

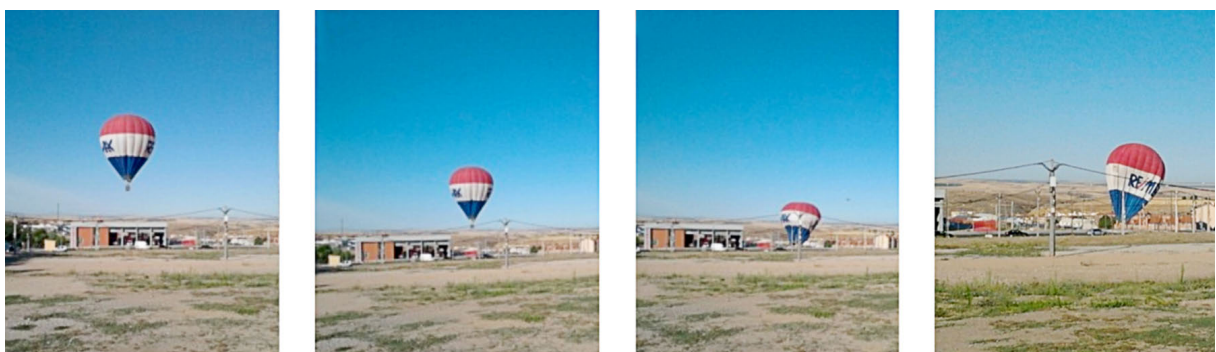
Figura 3. Secuencia de fotografías tomadas por un testigo en el momento del aterrizaje

en posición normal en el segundo contacto. El aterrizaje se produjo a las 9:35 quedando el globo de pie.

En el primer impacto del aterrizaje, una pasajera estadounidense (no habla español) resultó herida con fractura abierta y hemorragia de los dos tobillos. Se avisó enseguida a los servicios de emergencia y la pasajera fue atendida por una ambulancia de los servicios del SACyL y trasladada al Complejo Hospitalario de Segovia.

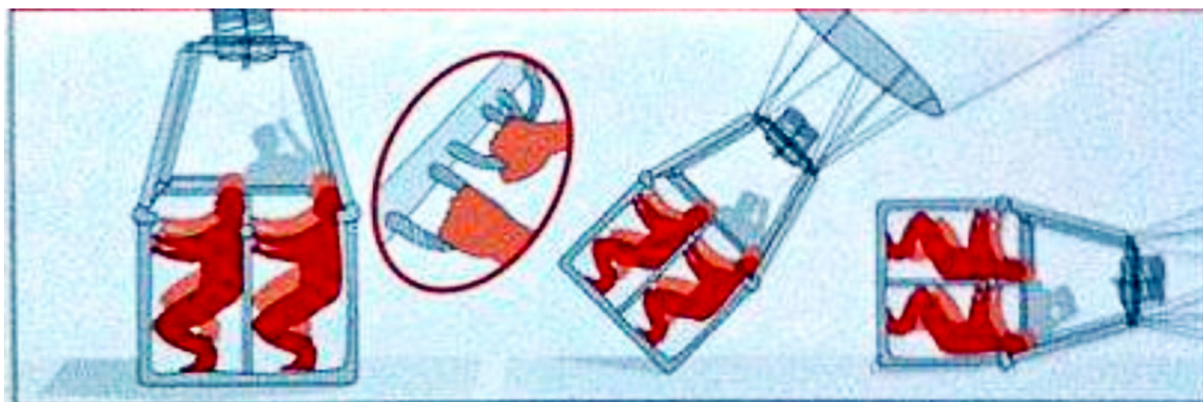
**Figura 6.** Posición correcta que deben adoptar los pasajeros en el aterrizaje

Las causas de que esta pasajera fuera la única persona lesionada, se debieron a que no adoptó correctamente la postura recomendada para el aterrizaje al no entender el aviso del piloto al no entender el idioma. También contribuyó el hecho de ir situada en un lugar de la cesta en el que iba mirando en sentido contrario al del desplazamiento del globo, lo que le dificultaba prever el momento del impacto por sí misma.

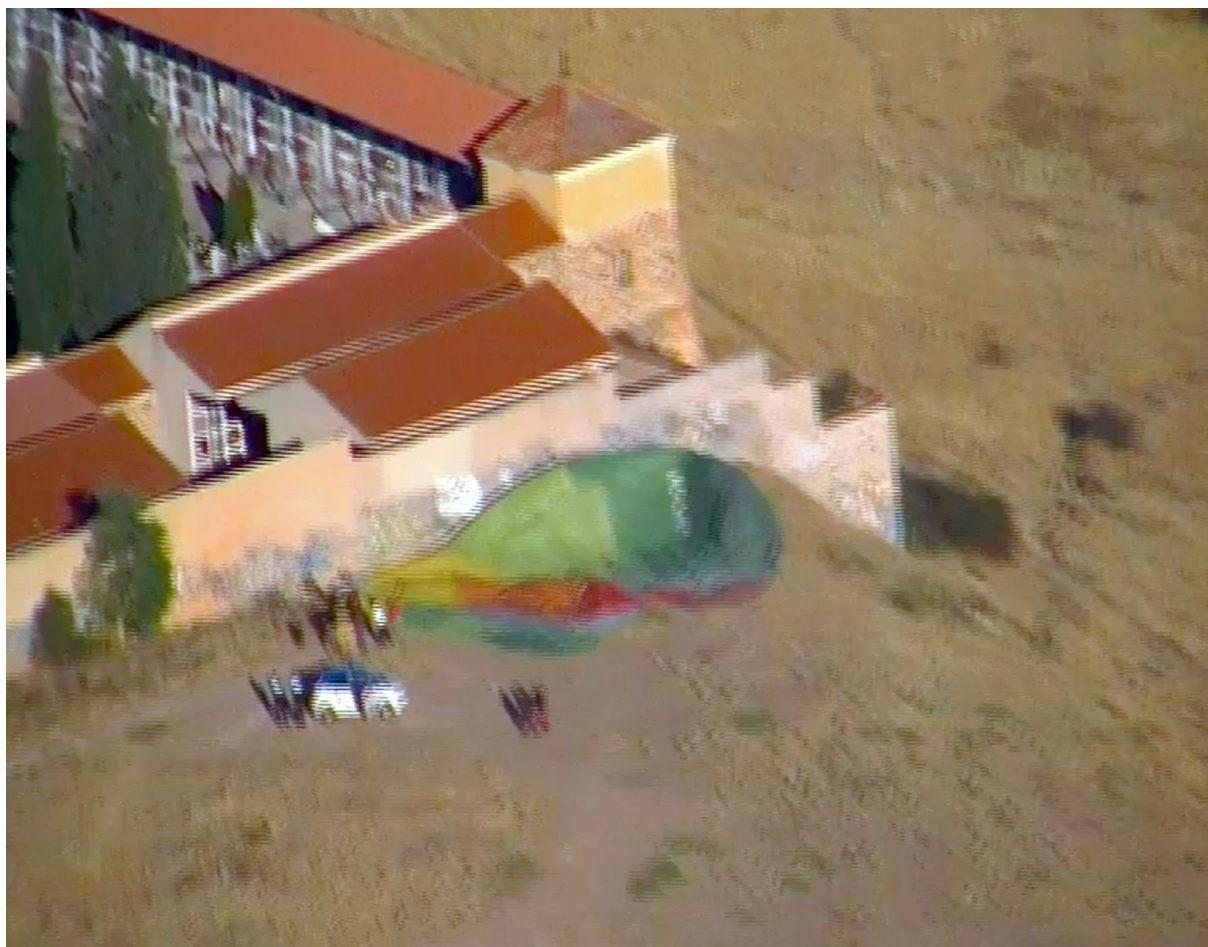
Esta situación no es la habitual ya que, antes del despegue realizan comprobaciones de la trayectoria del viento y el combustible cargado es el suficiente para el doble del tiempo de vuelo programado. Prueba de que se vieron sorprendidos por un cambio inesperado y no habitual de las condiciones meteorológicas, es que en el día del suceso otros dos globos se vieron en situaciones parecidas en el aterrizaje, realizando la maniobra en lugares muy ajustados. Uno de ellos aterrizó junto a la tapia trasera del cementerio al quedarse también sin viento y escaso de combustible (imagen capturada de vídeo).

Figura 7. Globo de otro operador que aterrizó junto a la tapia del cementerio
