## **Informe técnico IN-008/2014**

Incidente ocurrido entre las aeronaves  
Swearingen Merlin III, matrícula  
N-125WG, operada por Medelair  
y Cessna 152, matrícula EC-JNL,  
operada por el Aeroclub de Sevilla,  
en el circuito de aeródromo del  
aeropuerto de Sevilla el día  
27 de marzo de 2014

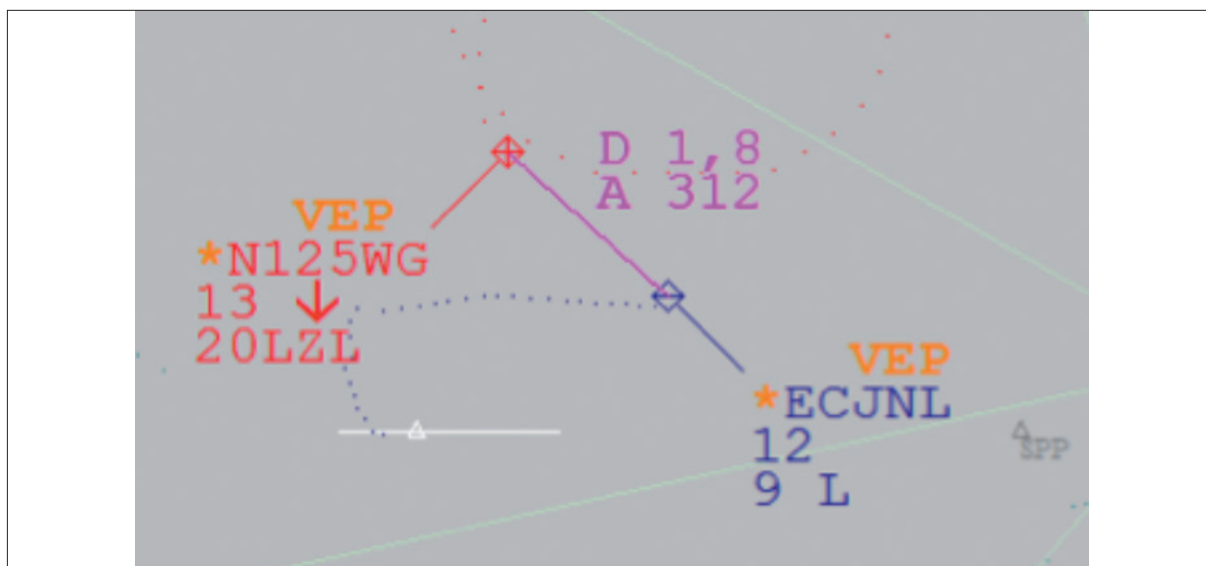
Fig. 1. Posición de las aeronaves a las 12:42:56

A las 12:42:56 las aeronaves EC-JNL y N-125WG estaban separadas por una distancia de 1,8 NM en horizontal y menos de 100 ft en vertical. En ese momento, la aeronave EC-JNL volaba a una velocidad de 90 nudos y la N-125WG a 200 Kt. La aeronave EC-JNL había comenzado a orbitar a su izquierda, y a las 12:43:11, las aeronaves se encontraban a una distancia horizontal de 0,7 NM y a la misma altitud. La aeronave EVE1329 se encontraba

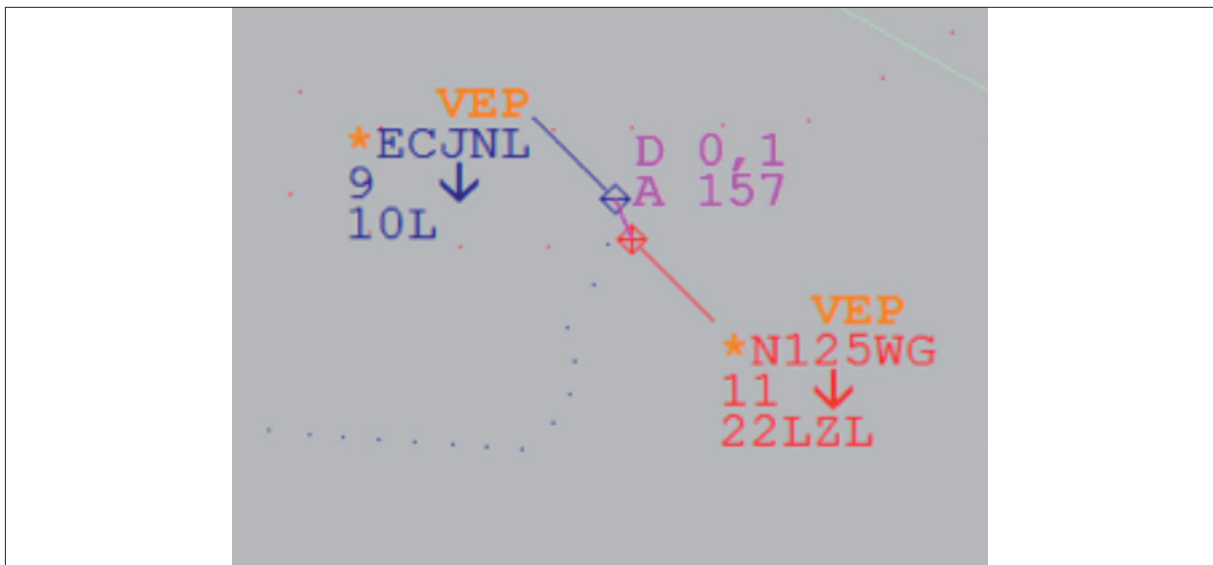
Fig. 3. Posición de las aeronaves a las 12:43:27

Pocos segundos después, a las 12:43:27, se alcanzó la mínima distancia en horizontal (0,1 NM) entre las aeronaves EC-JNL y N-125WG, que en ese momento estaban separadas por 200ft en vertical, debido a que la aeronave EC-JNL descendió hasta 900 ft y la aeronave N125WG descendía a través de 1100 ft para 1000 ft. A partir de ese momento y hasta las 12:44:02, la separación entre las aeronaves fue en aumento. En ese instante, se observó que la distancia horizontal entre los tráficos EC-JNL y N-125WG era de 1,7 NM y a la misma altitud, la altitud del circuito de 1000 ft.

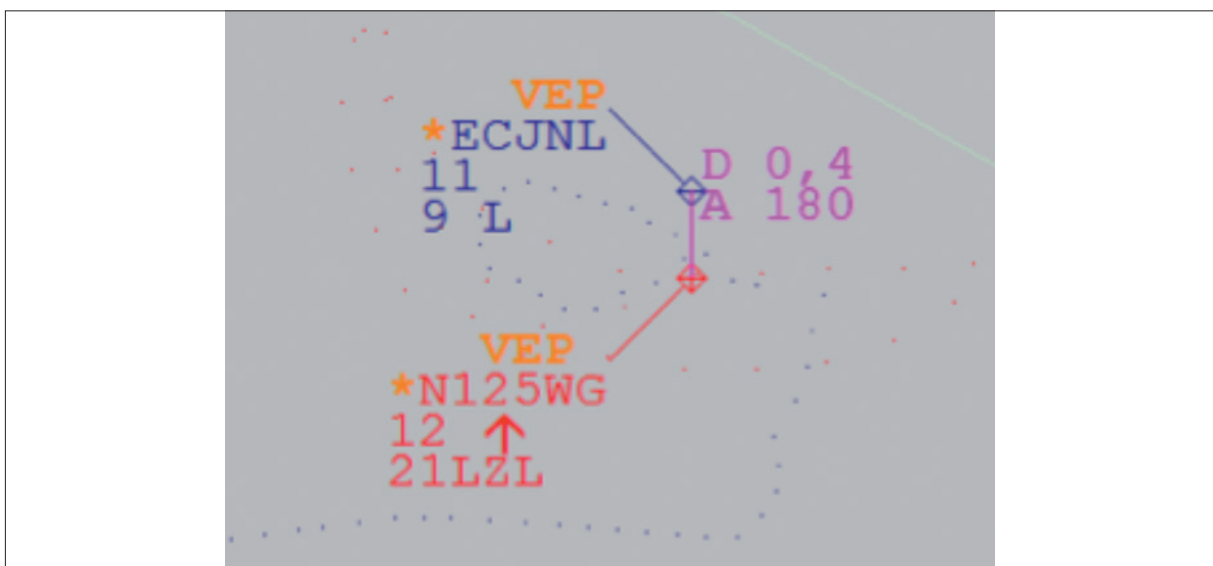
Fig. 4. Posición de las aeronaves a las 12:45:26

La separación entre ambas aeronaves comenzó de nuevo a reducirse y a las 12:45:26, la distancia horizontal entre ellas era de 0,4 NM y la vertical de 100 ft. Sin embargo, la aeronave N-125WG procedía ya hacia el punto N, por lo que a partir de entonces la separación entre las aeronaves EC-NLJ y N-125WG se incrementó.
