**COMISIÓN DE  
INVESTIGACIÓN  
DE ACCIDENTES  
E INCIDENTES DE  
AVIACIÓN CIVIL**

## **Informe técnico A-026/2014**

Accidente ocurrido a la aeronave  
AGUSTA AW 119, matrícula EC-KSD,  
operado por la compañía FAASA el  
13 de septiembre de 2014, en el  
término municipal de Alpera (Albacete)

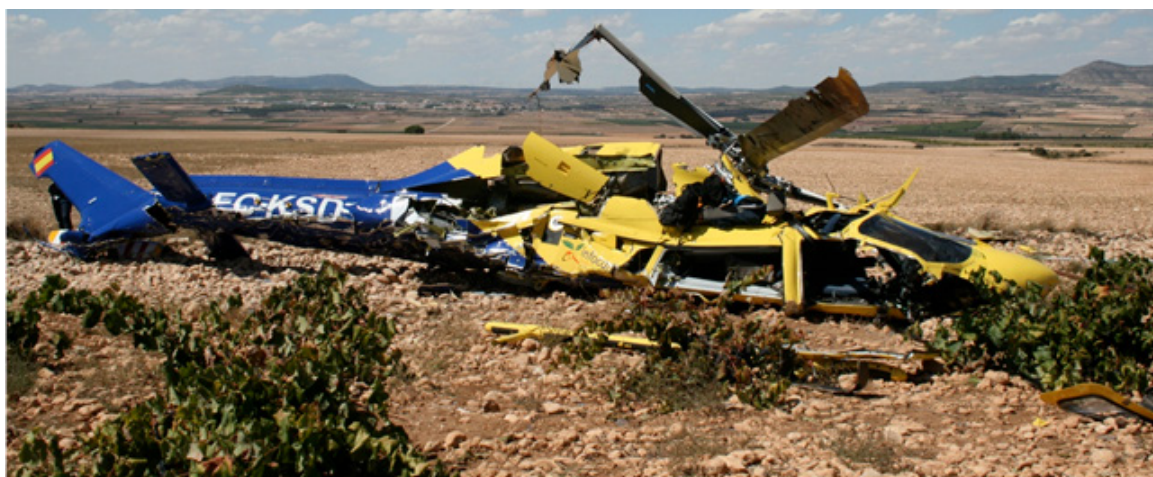
**Figura 2.** Estado final de la aeronave

Los daños que presentaban las palas del rotor principal eran consistentes con un impacto con muy poca velocidad de rotación, por lo que los daños se debían exclusivamente al impacto vertical. En una de ellas había desaparecido el borde marginal, pero en los bordes de ataque de ninguna de las cuatro se observaban indicios de impacto. Una de ellas estaba partida por la mitad, en la zona del borde de salida y una de las partes estaba caída en vertical. Todas ellas presentaban ligeros arañazos y estaban rayadas muy superficialmente en la zona del intradós.

La disposición de los restos en el lugar del accidente era congruente con un impacto prácticamente vertical con una energía muy elevada, ya que las roturas y deformaciones que sufrió el helicóptero se correspondían con las propias de fuerzas de inercia verticales, con una pequeña componente hacia adelante y hacia la derecha.

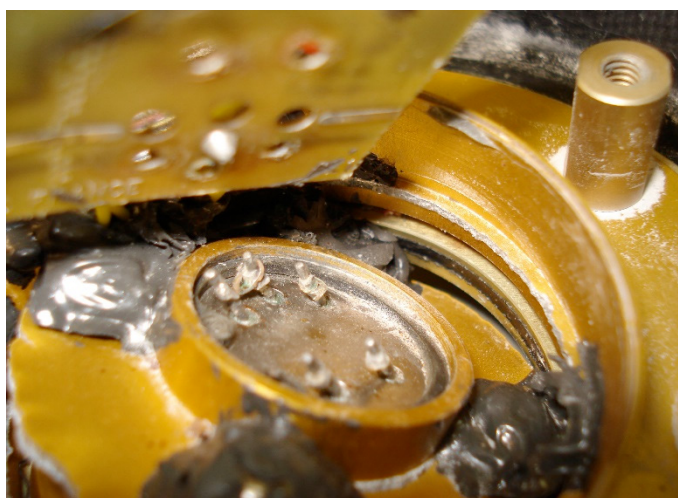
**Figura 11.** Partes de la sonda LLS

El sistema flotador estaba roto (probablemente debido al impacto), pero no impedía el desplazamiento del mismo, por lo que su funcionamiento se podía considerar como correcto.

La resistencia de la bobina "COIL" desde los pines que se unen con la placa de circuito impreso del sensor era 4,8 ohm, que es también correcto para este tipo de sensor.

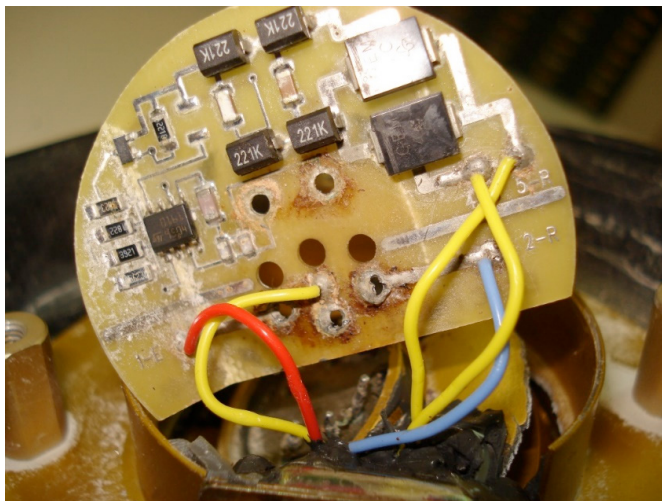
**Figura 12.** Placa de la sonda LLS

En el análisis de la placa se apreciaban soldaduras frías o muy blandas, las cuales podrían haber producido falsos contactos y por lo tanto fallos intermitentes tanto en la placa del sensor como en las probetas, dando lugar a indicaciones erróneas de la cantidad de combustible.

El análisis destacaba que en la placa del sensor, las soldaduras con los pines mostraban señales claras de haberse soldado sobre soldaduras anteriores en alguna ocasión.

En la placa de circuito impreso también se apreciaba desprendimiento de los contactos de varios componentes que de acuerdo con el criterio del laboratorio que realizó el estudio podrían deberse tal vez a soldaduras frías, que podrían haber producido fallos intermitentes.

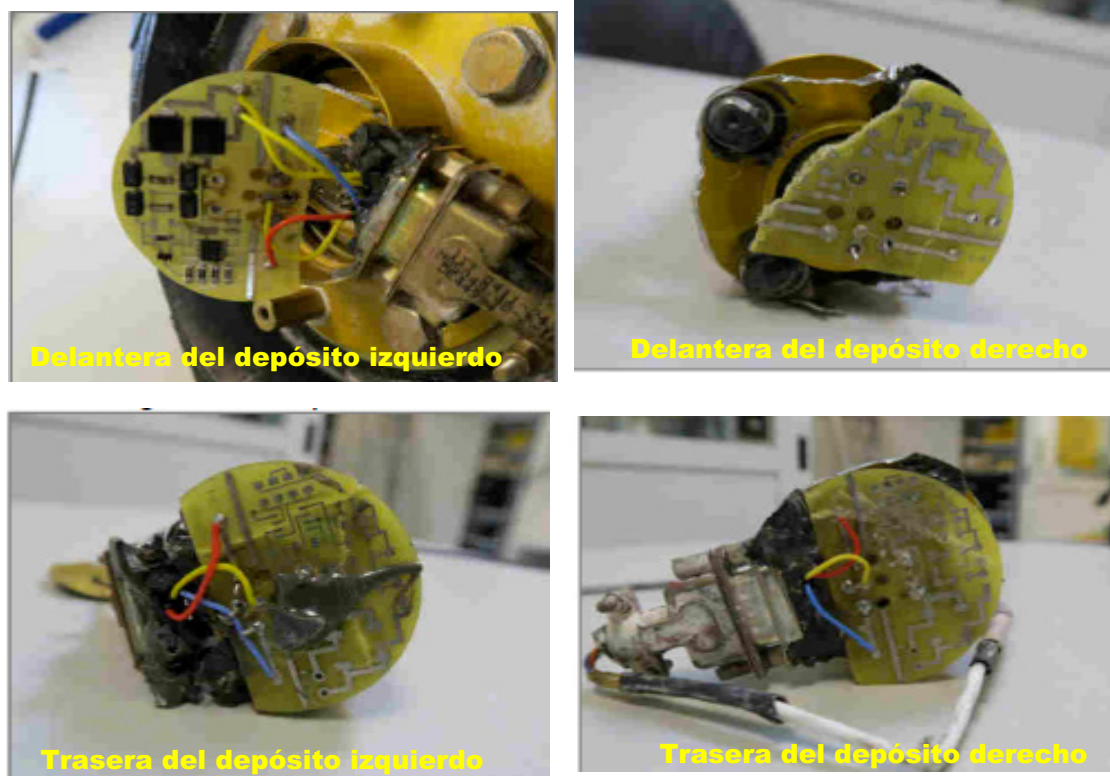
**Figura 15.** Estado de las placas base de las sondas

Respecto a la sonda delantera del depósito izquierdo los componentes no mostraban ninguna evidencia que indicase que se hubiera podido producir un fallo funcional antes del impacto ya que las soldaduras de la placa PCB y del SMD estaban en buenas condiciones al igual que los elementos de contacto entre la placa PCB y el aislamiento IP, lo que sería indicativo de que la señal de los sensores tanto del nivel de combustible como el de bajo nivel de combustible, LLS estaban en condiciones de enviar una señal buena al conector DB9 antes de que se produjera el impacto. Lo que sí se detectó es que había restos de lo que parecía una posible reparación en la placa PCB.

La sonda delantera del depósito derecho también presentaba condiciones que hacían pensar que la señal que se transmitió al conector DB9 fue buena. Sin embargo, el examen mostró roturas de las soldaduras en algunos pines del IP, similares a las que aparecen cuando se realizan soldaduras frías.

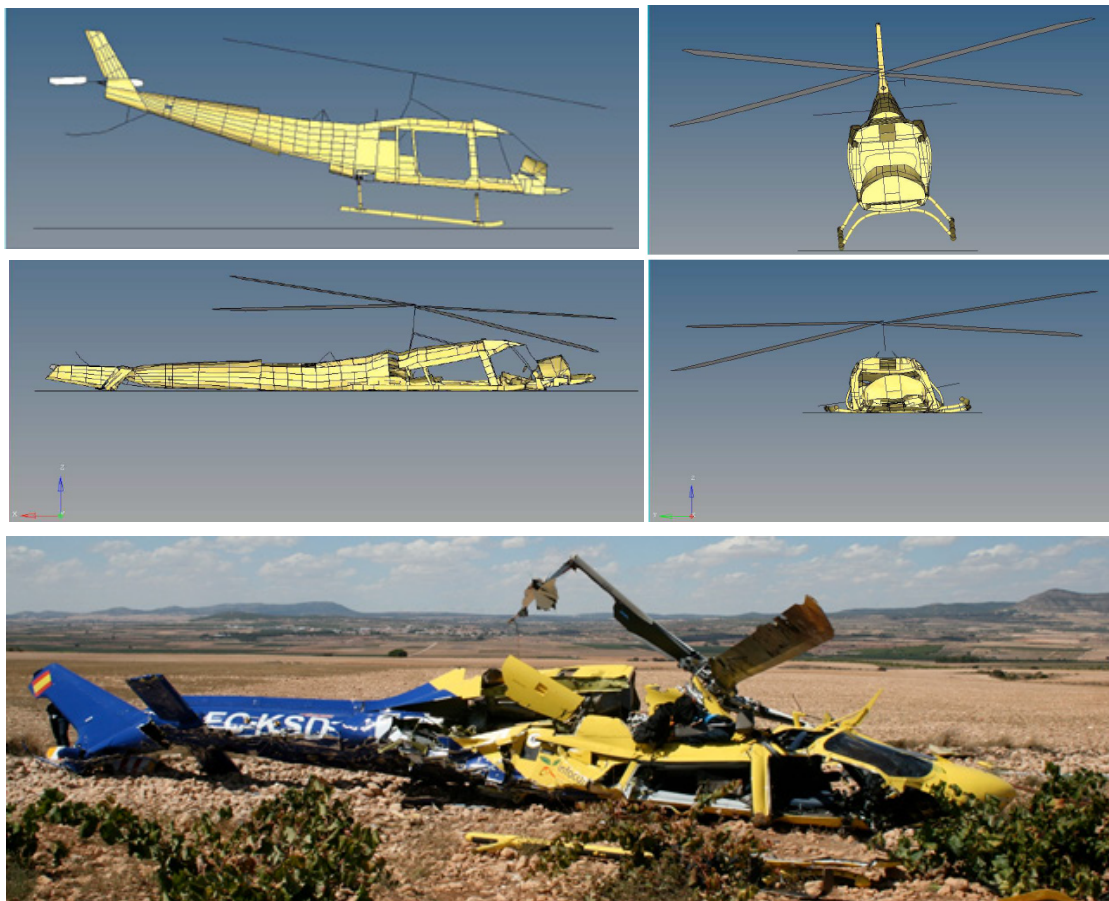
**Figura 16.** Modelo de simulación dinámica realizado por el fabricante

Aunque no había datos iniciales, se realizaron varios modelos que simulaban unas deformaciones que fueran similares a las que realmente tuvo el helicóptero. Se trataba de ver la energía aproximada a la que se produjo el impacto para poder estimar la velocidad vertical con la que el helicóptero llegó al suelo y poder así establecer la altura desde la que se precipitó después de culminar la maniobra de autorrotación.

De acuerdo con lo anterior, los cálculos que se han realizado indicarían que se hizo un descenso en autorrotación y que el frenado del helicóptero levantando la parte delantera (flare) para dejarlo prácticamente sin velocidad y poder tomar tierra se realizó a una altura muy superior a la que debería haberse hecho (partiendo de una determinada velocidad), que estaría en un intervalo en torno a los 6 m -10 m, aproximadamente, es decir que comenzó a caer desde una altura entre 18 m – 21 m, lo que explicaría los daños que presentaba por un fuerte impacto vertical que redujo la altura total del helicóptero en prácticamente un tercio.
