## **Informe técnico A-004/2014**

Accidente ocurrido el 24  
de febrero de 2014, a la  
aeronave Eurocopter AS 355 N,  
matrícula EC-FTX, de CoyotAir,  
en el aeródromo de Casarrubios  
del Monte (Toledo)

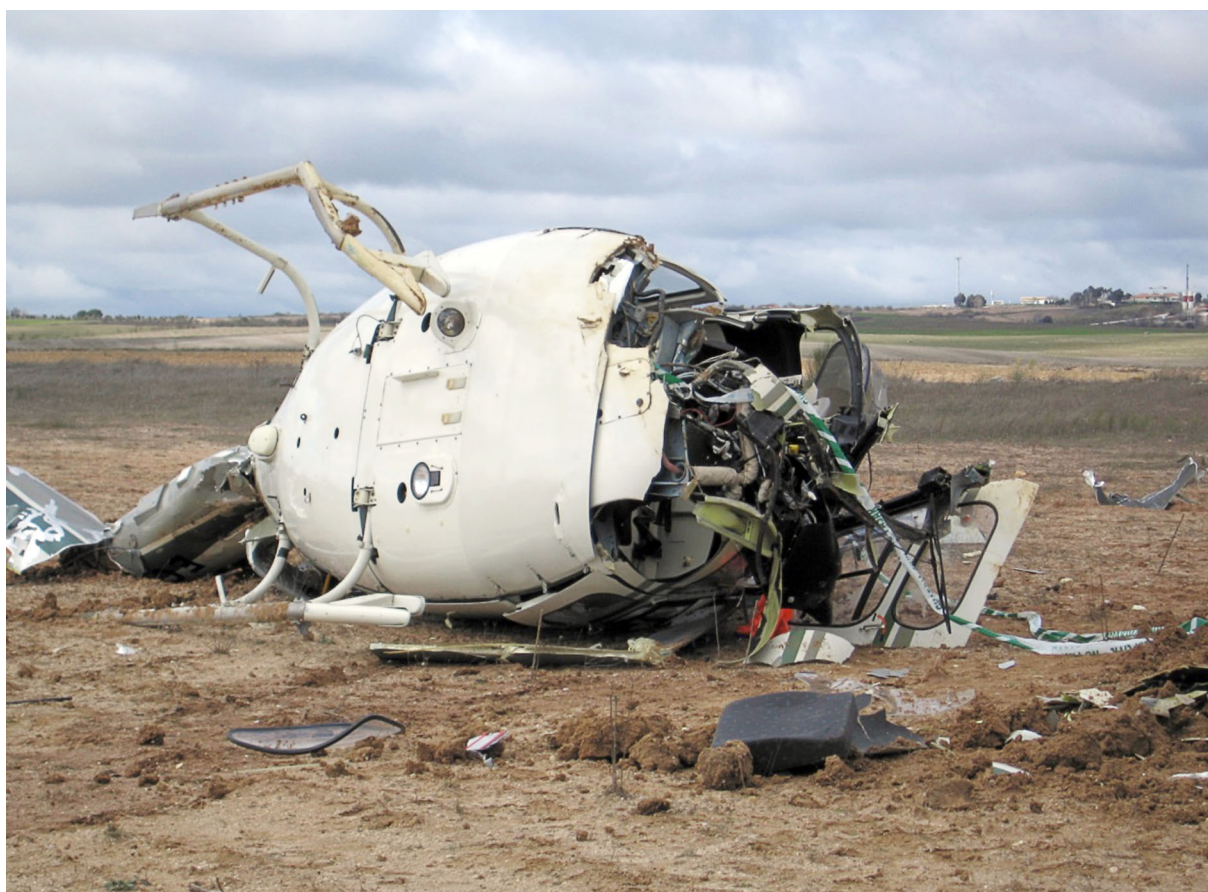
Figura 1. Restos principales

La parte delantera de la cabina presentaba grandes daños.

En el rotor principal, las tres palas con graves daños, quedaron sujetas a la cabeza del rotor por la viga del borde de ataque, parte de estas salieron proyectadas. La transmisión principal y sus cubiertas resultaron dañadas.

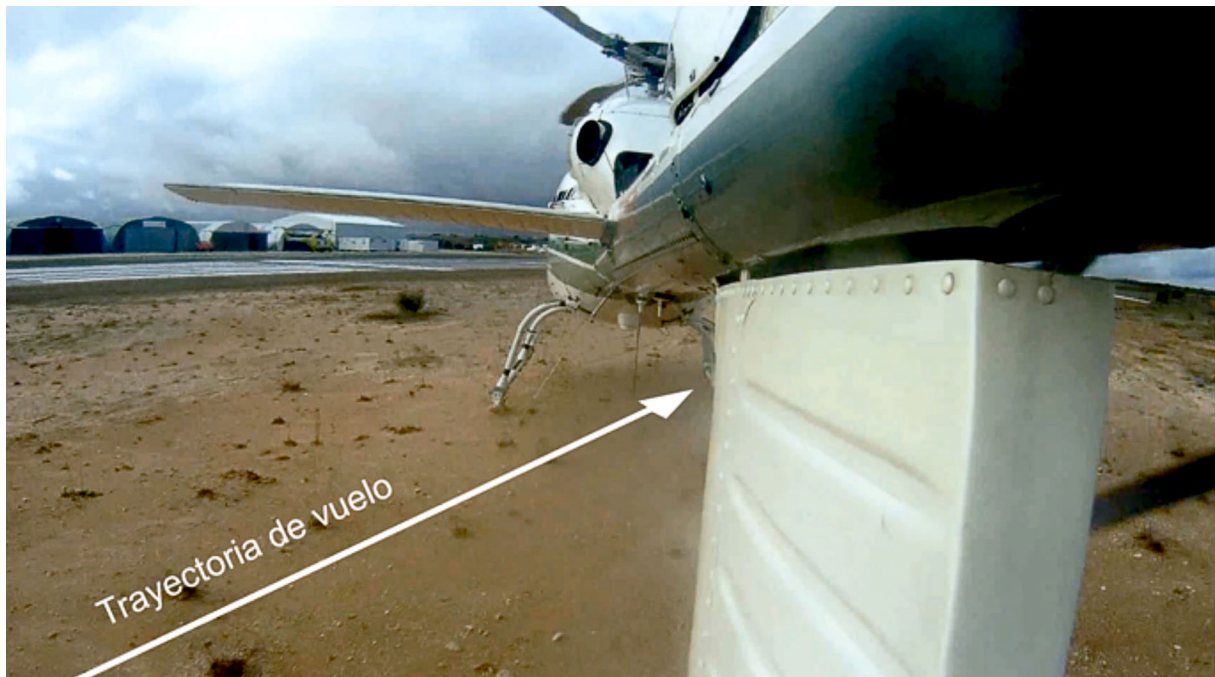
Figura 2. Maniobra de resbale

En un vuelo rectilíneo, se considera que se resbala hacia uno de los lados, cuando, manteniendo una senda de vuelo rectilínea, el eje longitudinal del helicóptero se encuentra girado hacia el lado contrario del deslizamiento.

En esta maniobra se considera beneficioso que el helicóptero resbale a la izquierda, Teniendo en cuenta que las palas del rotor principal giran en el sentido de las agujas del reloj, al aumentar la potencia, el eje longitudinal, por efecto del par, tiende a girar hacia la izquierda, consiguiendo de este modo que el eje quede alineado con la trayectoria de vuelo, al igual que los patines del tren de aterrizaje. En una toma

rodada, la alineación de los patines con la trayectoria, facilita su deslizamiento sobre el suelo.

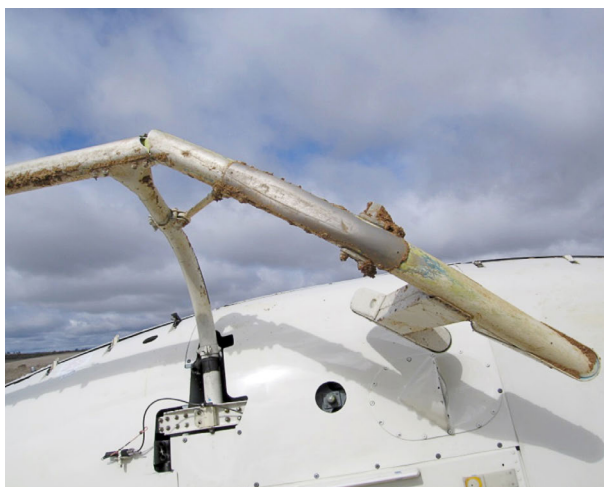
Figura 3. Doble patín derecho

De los patines, el izquierdo no presentaba apenas daños, el derecho resultó doblado hacia la izquierda en la parte anterior, justo a la altura de la parte anterior de la fijación con el travesaño, el tramo doblado no llegó a desprenderse.

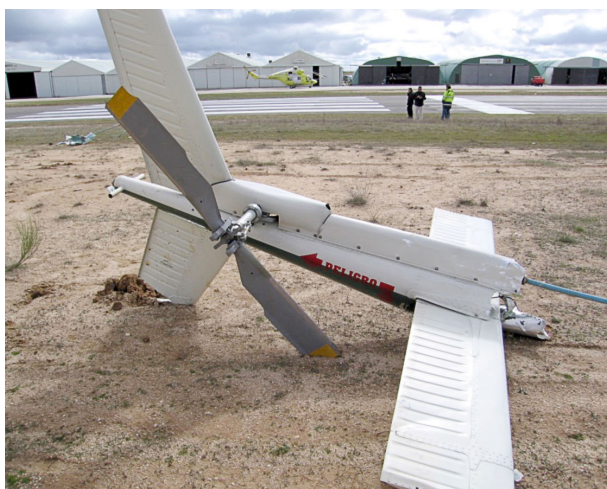
**Figura 4.** Tramo cono de cola desprendido

La cola resultó doblada en la zona de unión con la cabina. El tramo final de la cola incluido el rotor, resultó desprendido y proyectado en la dirección de toma a 17 m de la cabina. El rotor de cola no presentaba apenas daños.

El rotor de cola al impactar con el terreno se encontraba previsiblemente parado ya que no presentaba daños aparentes.

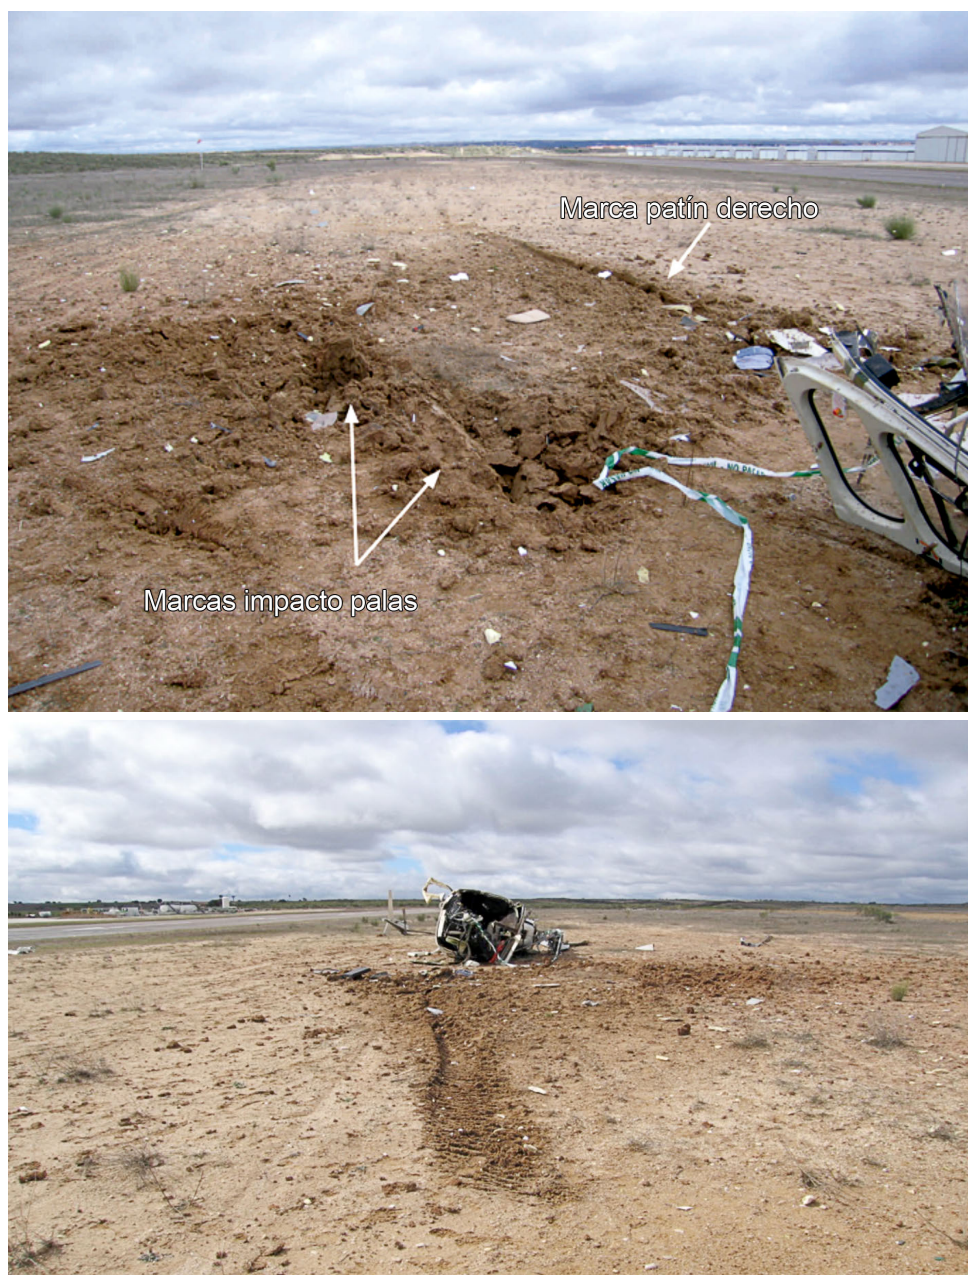
Figura 6. Huellas deslizamiento patín derecho e impacto palas rotor

En el terreno, en la dirección de la trayectoria de vuelo, existía una primera marca de 9 m de longitud y del ancho de la ballesta de la parte trasera de los patines. Tras un intervalo de 2 m sin marcas, y en la misma dirección, existía una segunda marca de 9,5 m de longitud, su anchura y profundidad iban aumentando en el sentido del deslizamiento. En la parte derecha de la segunda marca aparecía acumulación de tierra. Al finalizar la segunda marca, en su perpendicular y a la derecha, a una distancia de 4 m aparecía otra, su longitud era similar al de la cuerda de las palas del rotor principal y presentaba una profundidad de unos 30 cm.

Si bien se consideró que no se podían realizar tomas rodadas en la pista asfaltada, no se tuvo en cuenta que el terreno blando dificultaría el deslizamiento de los patines, y que como consecuencia se podrían hundir en el suelo hasta quedar enganchados.

La resistencia al avance producida por el enganche del patín en el terreno, la fuerza debida a la inercia del helicóptero y la componente horizontal de la sustentación, conformaron un sistema de fuerzas que produjo el vuelco del helicóptero. Este movimiento de pivotamiento alrededor del patín se denomina «vuelco dinámico».

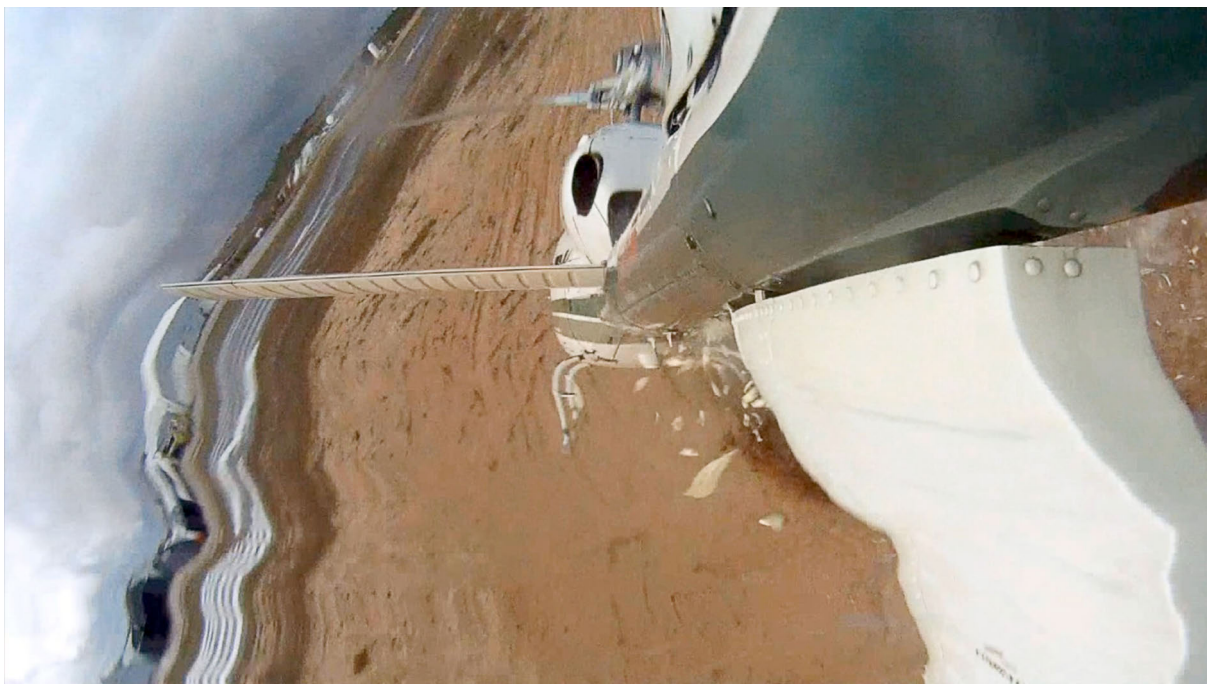
Figura 7. Última escena previa al vuelco

En el avance del helicóptero, el patín derecho, mientras se deslizaba, fue hundiéndose en el terreno hasta llegar a quedarse enganchado. El helicóptero, que de hecho ya iba inclinado hacia la derecha, fue inclinándose más y más, hasta llegar a volcar. En el vuelco, las palas del rotor principal llegaron a impactar con el terreno, al igual que la parte delantera de la cabina. Consecuencia del impacto, se desprendió y salió proyectado, parte del cono de cola, incluyendo el rotor.
