**COMISIÓN DE  
INVESTIGACIÓN  
DE ACCIDENTES  
E INCIDENTES DE  
AVIACIÓN CIVIL**

## **Informe técnico IN-005/2014**

Incidente ocurrido el día 9 de marzo de 2014, a la aeronave BOEING MD-11, matrícula PH-MCU, operada por MARTINAIR CARGO, en el aeropuerto de Tenerife Sur/Reina Sofía (Santa Cruz de Tenerife)

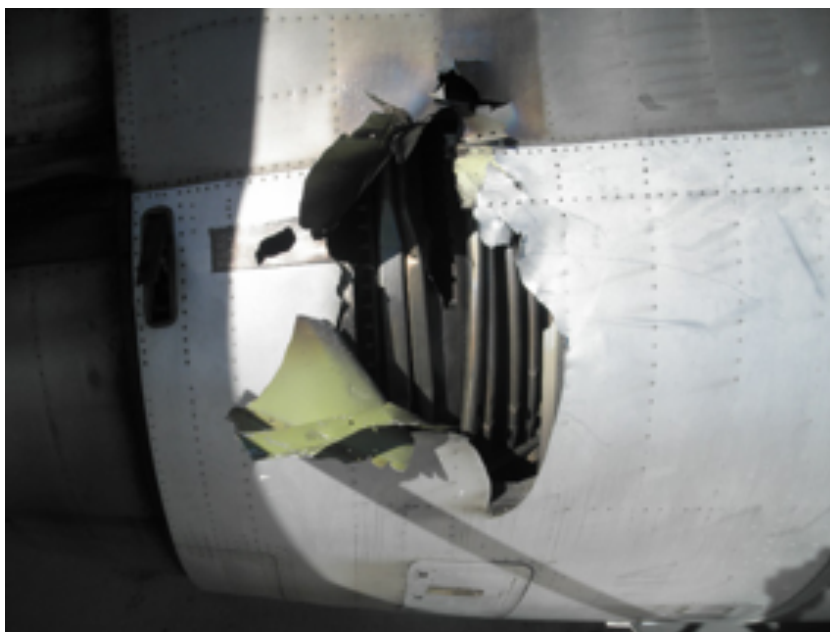
La mayor de ellas tenía unas medidas de 78,7 x 35,5 cm. No se apreciaron en las superficies de fractura signos de quemado o fundido, encontrándose sus bordes deformados hacia afuera. En la zona adyacente a la parte superior de la perforación se apreciaron dos zonas con coloración azul-púrpura, que serían consistentes con coloración por temperatura.

**Figura 1.** Fotografía de la perforación mayor del carenado de la reversa del motor nº 3

La otra perforación tenía unas medidas de 7,6 x 5,1 cm.

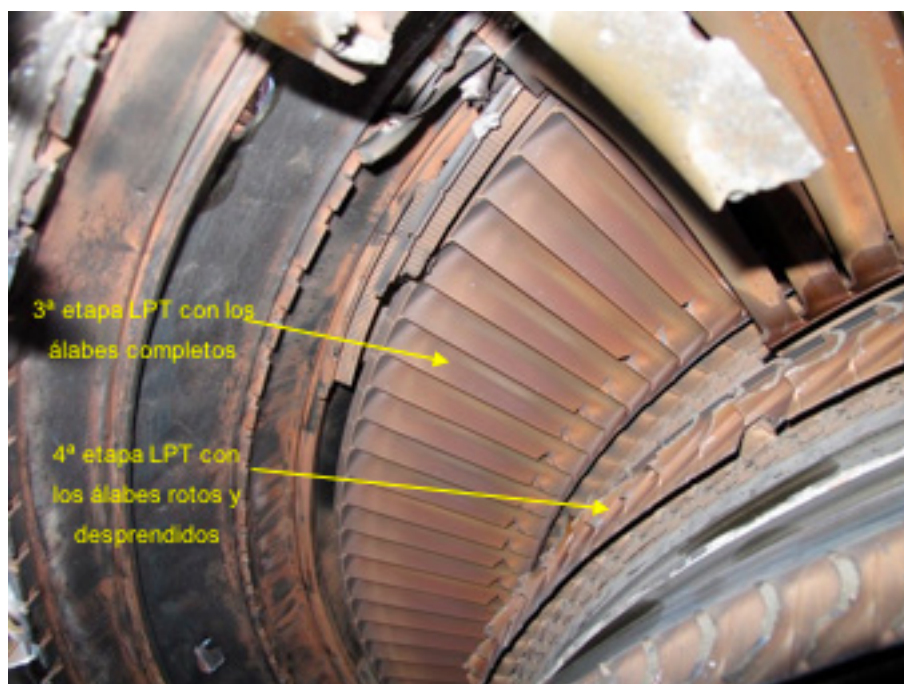
El interior de la tobera de escape mostraba en toda su superficie multitud de muescas de impactos.

Figura 2. Fotografía de la turbina de baja presión (LPT)

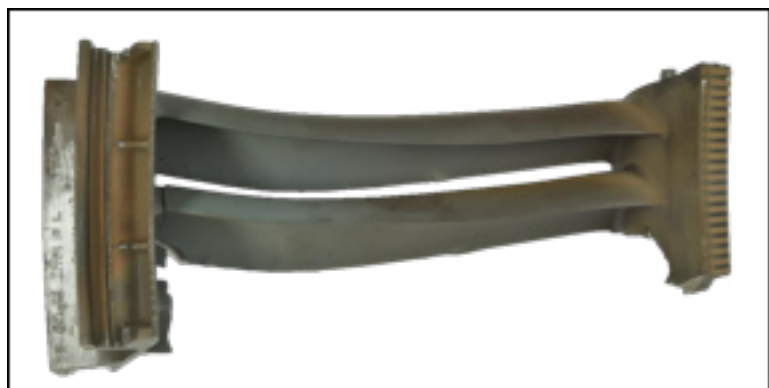
**Figura 3.** Fotografía del grupo de álabes n° 22 del estátor de la 4ª etapa de la LPT

El estátor está compuesto por 44 grupos de álabes ("cluster"), conteniendo cada uno de ellos 3 álabes. Los grupos numerados del 2 al 8 habían desaparecido totalmente, incluso el aislamiento por debajo de ellos. El resto de grupos permanecía en su posición, aunque mostraban evidencias de daño por impacto, con pérdida de material. Todos estaban completos, a excepción del n° 22 que había perdido uno de los tres álabes que conforman el grupo (ver figura 3). La mayor parte de las superficies de fractura eran planas y de apariencia oscura. Los grupos de álabes n° 15, 27 y del 30 al 33, exhibían indicios consistentes con corrosión interna. De éstos, solamente los grupos 30 y 31 habían sufrido pérdida de material.

La inspección visual reveló que el grupo n° 22 se había fracturado y se había liberado el álabe inferior. Cada grupo está formado por tres álabes, denominados inferior, medio y superior.

Las evidencias de fatiga asociada a la rotura de uno de los álabes guía del grupo 22 de la 4ª etapa son consistentes con el hecho de que esa fractura haya iniciado el evento.

Los daños encontrados en el motor son plenamente consistentes con un escenario de secuencia de roturas iniciado con el desprendimiento del álabe inferior del grupo de álaves guía nº 22 del estátor de la 4ª etapa de la LPT.
