## **Informe técnico A-006/2014**

Accidente ocurrido el 22  
de marzo de 2014, a las 17:30  
hora local, a la aeronave  
Cessna 205, matrícula EC-GQB,  
en La Donal, término municipal  
de Yeste (Albacete)

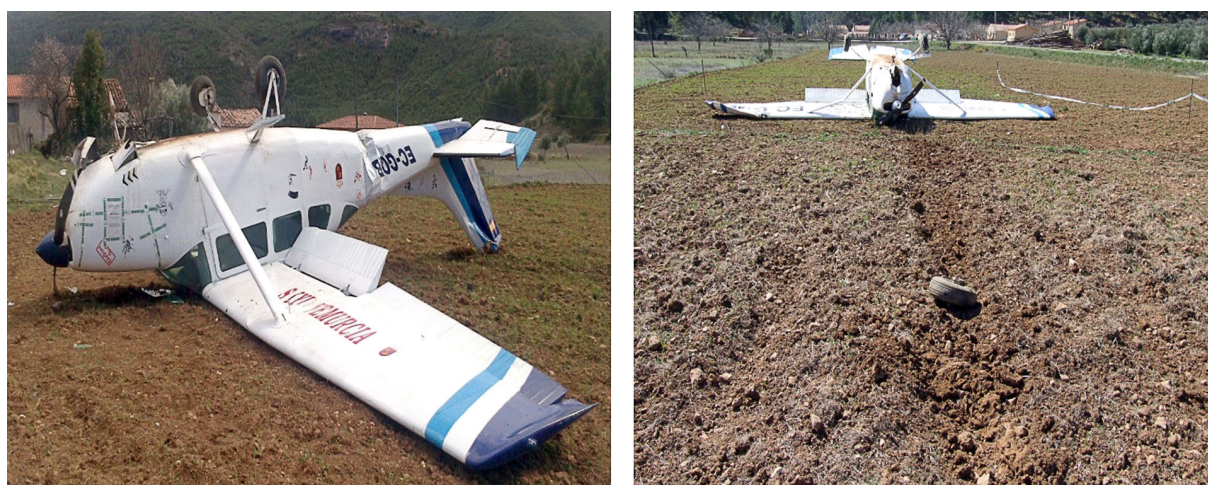
Según la descripción del piloto, transcurrida una hora de vuelo la aeronave estaba establecida en crucero a unos 8.000 ft. De repente, el motor perdió potencia y la presión de aceite disminuyó. La cabina empezó a llenarse de humo y olor a aceite quemado y el piloto decidió realizar un aterrizaje de emergencia. Localizó un campo de cultivo en la localidad de La Donal, en Yeste (Albacete) y durante el aterrizaje de emergencia la aeronave capotó y quedó en posición invertida (figura 1).

Figura 1. Aeronave EC-GQB tras el accidente

La aeronave quedó detenida en posición invertida. Externamente, los daños principales se localizaban en el plano izquierdo y su riostra, en el estabilizador vertical y timón de dirección, en el fuselaje detrás de la cabina, en el tren de morro y en la hélice. La posición en que quedó la aeronave evidenciaba la presencia de aceite a lo largo del fuselaje inferior debajo del motor. La inspección posterior, mostró que el motor presentaba perforaciones y roturas importantes.

Inicialmente la aeronave rodó en posición normal. El paso por el canal de regadío, perpendicular a la carrera de aterrizaje, provocó que la aeronave capotase y, como consecuencia, se produjeron el resto de daños en la estructura de la aeronave (planos, riostra, conjunto de cola y fuselaje posterior).

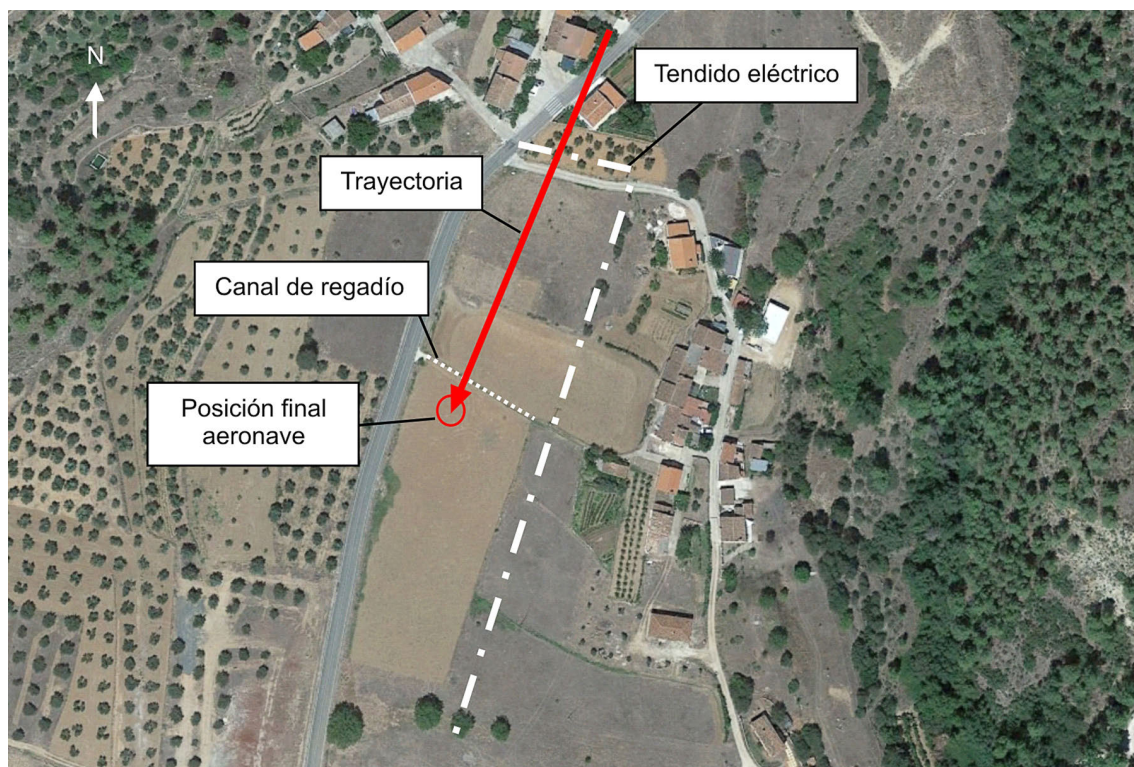
Las marcas dejadas en el terreno indicaban que el primer contacto se había producido con el tren de morro. La rueda de morro se encontró desprendida en este primer punto de contacto. Unos metros más adelante aparecían las huellas de tren principal que quedaron marcadas hasta la posición final de la aeronave.

Figura 2. Trayectoria final y zona de aterrizaje

Identificó la presencia de las líneas eléctricas que tenía en su trayectoria de descenso y consiguió esquivarlas a pesar de la proximidad a la toma. El hecho de necesitar esquivar la línea y la necesidad de tomar en el terreno que tenía delante, debido a que no había otra alternativa, debió provocar probablemente una actitud de picado comandada por el piloto para descender rápidamente y no pasarse el campo. Esto hizo que el primer contacto se produjese con el tren de morro y no con el tren principal. En este primer contacto se produjo el desprendimiento de la rueda de morro y la rotura de la estructura del tren de morro. El impacto inicial y el rodaje en un terreno muy blando provocaron el resto de daños en el tren de aterrizaje.

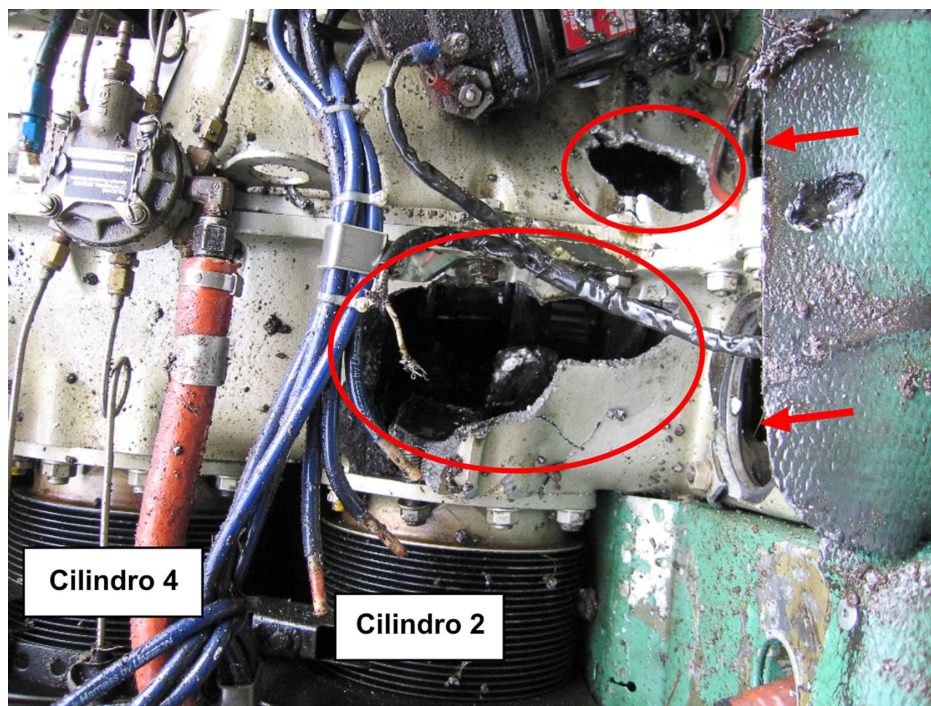
Se encontraron las dos magnetos arrancadas de sus localizaciones de montaje y apoyadas sobre el motor. Se identificaban claramente dos grandes perforaciones en los dos semicárteres. Las perforaciones se encontraban en la zona superior entre los cilindros número 1 y 2<sup>12</sup>.

Figura 4. Vista superior del motor: perforaciones y huecos de las magnetos

Se considera que después de la rotura del pie de biela de la biela 2, los fragmentos desprendidos que quedaron sueltos en el interior del motor produjeron el resto de daños que se encontraron. Los más importantes afectaban a la biela 1 que, precisamente por cercanía, fue la más afectada. Las perforaciones en los semicárteres fueron producidas por las roturas en las bielas 1 y 2.

El desprendimiento de las magnetos de sus alojamientos, que inicialmente parecía tener más importancia en el fallo del motor, fue como consecuencia de las roturas en los

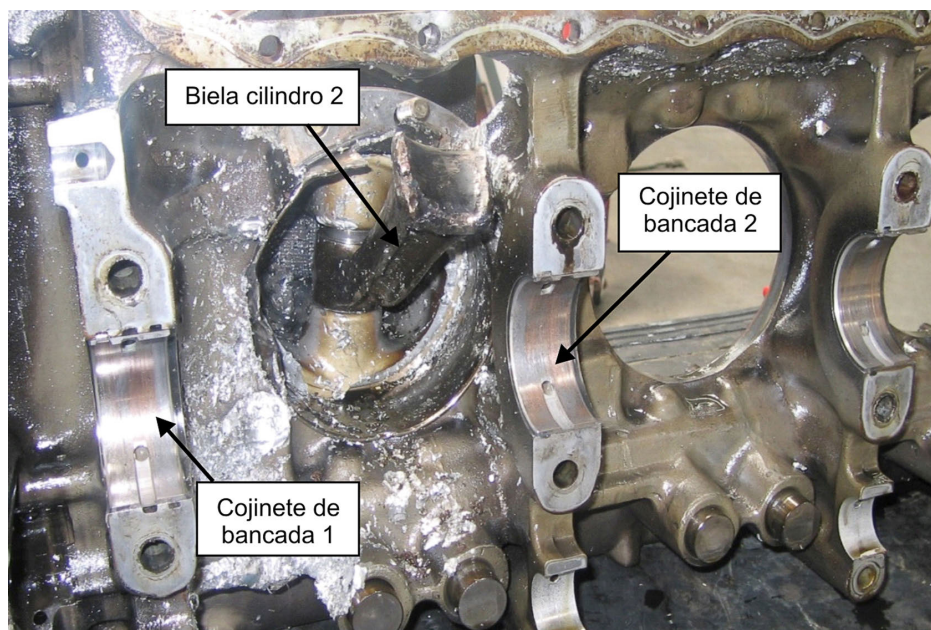
El cilindro número 2 había perdido el pie de biela. La biela se encontraba unida a la cabeza del pistón, mantenía su bulón pero presentaba una importante deformación hacia la parte superior del cárter. El interior del semicárter izquierdo<sup>13</sup>, donde se encuentra el cilindro 2, presentaba abundancia de marcas de impacto por contacto entre piezas metálicas y pérdida de material.

Figura 5. Vista interior del semicárter izquierdo y del cilindro 2

Por lo tanto, se considera muy probable que el origen del fallo del motor estuviese en un inadecuado ajuste del cojinete de pie de biela a la muñequilla, por una degradación del cojinete, que originó una falta de lubricación efectiva del cojinete. Cuando el cojinete de pie de biela dejó de funcionar como debía, el movimiento entre la biela y cigüeñal dejó de transmitirse adecuadamente y la biela se deformó hacia arriba hasta que, posteriormente, se produjo la fractura.

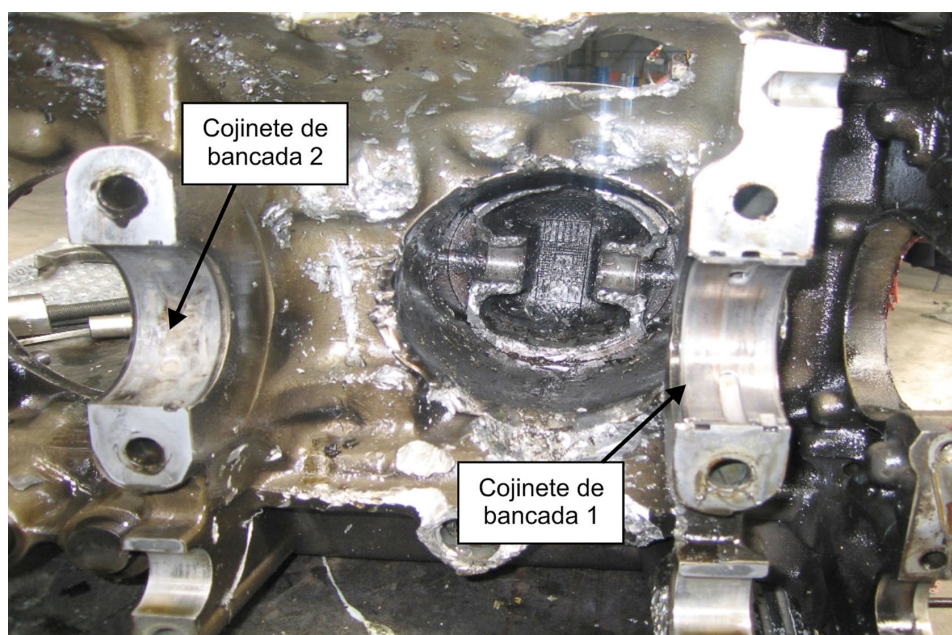
El cilindro número 1 presentaba daños en la biela pero de menor intensidad que la del cilindro número 2. El bulón se había desprendido. La parte interna del semicárter derecho<sup>10</sup>, donde se aloja el cilindro 1, presentaba marcas de abrasión por contacto entre piezas metálicas y pérdida de material. El resto de cilindros se encontraban en buenas condiciones.

Figura 6. Vista interior del semicárter derecho y del cilindro 1

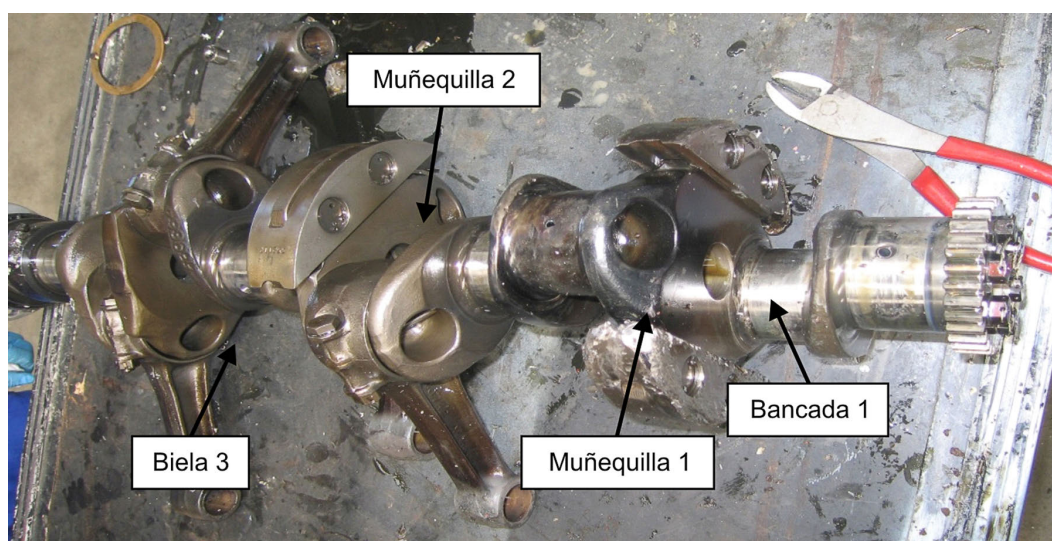
El desmontaje del cigüeñal mostró que la muñequilla 2 mostraba signos de sobretemperatura y abrasiones. Sin embargo, la muñequilla del cilindro 1 no presentaba signos de haber estado sometida a alta temperatura. El resto del cigüeñal no presentaba anomalías.

Figura 7. Cigüeñal

El examen del cojinete de pie de biela número 2, completamente fragmentado, mostró signos claros de haber estado sometido a sobre-temperatura, indicativo de una falta de lubricación. Estas piezas, debido a su estado de fragmentación y abrasiones por contacto con otras partes del motor, no permitieron realizar ningún análisis posterior ni determinar su estado antes del fallo. Para ver en qué estado se encontraban otros cojinetes de pie de biela se desmontó el cojinete de pie de biela del cilindro número 3. Se encontró una holgura entre el cojinete y la muñequilla. Se comprobó, además, una falta de precarga entre el cojinete y la biela y se comprobó que se había producido pérdida de material, debido al rozamiento, en la superficie de contacto entre el cojinete y la muñequilla.
