## **Informe técnico IN-007/2014**

Incidente ocurrido  
el día 27 de marzo  
de 2014, a la aeronave  
Pierre Robin DR400/120,  
matrícula G-OYIO, en  
el aeropuerto de Burgos

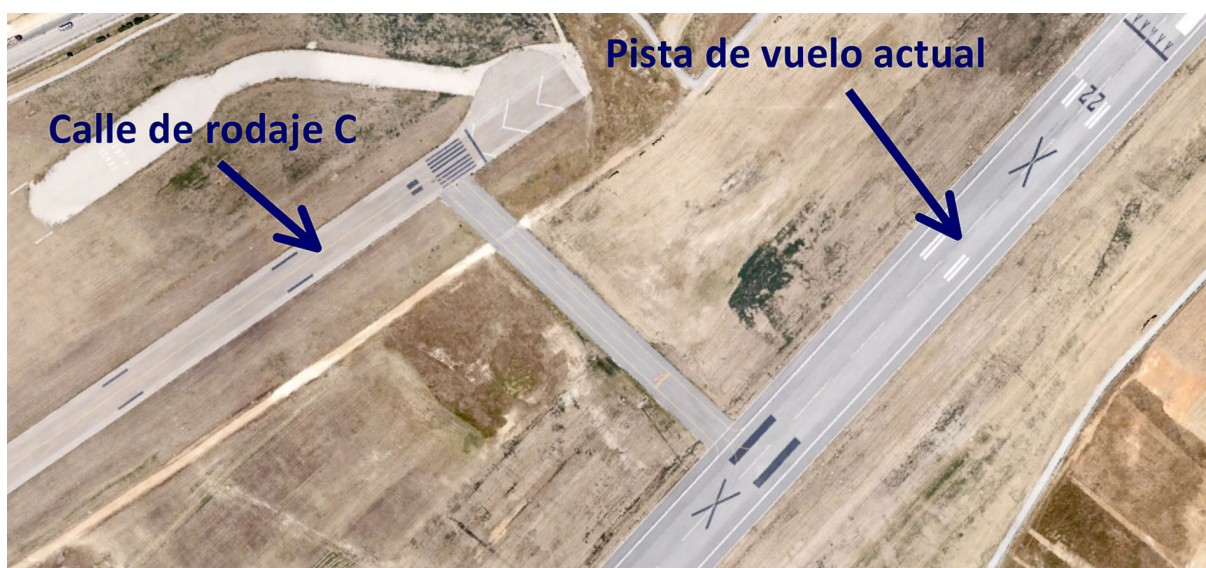
**Figura 3.** Detalle señales de pista

La observación del área de movimiento y de la pista de vuelo en la fecha del suceso presenta marcas sobre el pavimento donde se entremezclaba señalización procedente de la configuración antigua del aeropuerto y de la actual. De este modo, se conservaban en los extremos del tramo central de la calle de rodaje «C», y en color gris claro, las marcas anteriores a la faja transversal del umbral de las antiguas cabeceras 06 y 24 y, en color negro, las marcas correspondientes a la señal de umbral de las mismas cabeceras.

Asimismo, en la pista de vuelo 04-22 se observa que el recubrimiento dado, en color negro, para borrar las señales de pista cerrada (aspas) cuando aún no estaba abierta al tráfico continuaban siendo visibles, en aquellas condiciones de luz solar que las hacían destacar respecto a la señalización actual.

El piloto manifestó que era la primera vez que aterrizaba en el aeropuerto de Burgos, que cuando voló el tramo de viento en cola derecha de la pista 22, como así fue instruido por el AFIS, percibió como la pista tenía una serie de cruces negros a lo largo de su longitud y asumió que estas cruces, aunque negras y no blancas, indicaban que la pista no estaba en servicio. En consecuencia, tomó como pista en uso una adyacente a la principal, la cual aparecía tener marcas de señal de umbral y una longitud de aproximadamente 1.300 m.

- RWY 04-22: OLD DISPLACED THR MARKINGS AND CLOSED RWY MARKINGS REMOVED WITH BLACK PAINT.
- TWY C: OLD THR MARKINGS REMOVED WITH BLACK PAINT.

ALL THESE MARKINGS REMOVED WITH BLACK PAINT COULD OCCASSIONALLY BE VISIBLE DUE TO SUNLIGHT REFLECTION.  
CAUTION DISREGARD THESE SIGNALS.

Entre las medidas correctoras se ha realizado el granallado de las antiguas marcas de pista en la calle de rodaje C y, de próxima ejecución en el año 2015, de las antiguas señales de umbral desplazado, pista cerrada y designadoras de la pista 04/22.

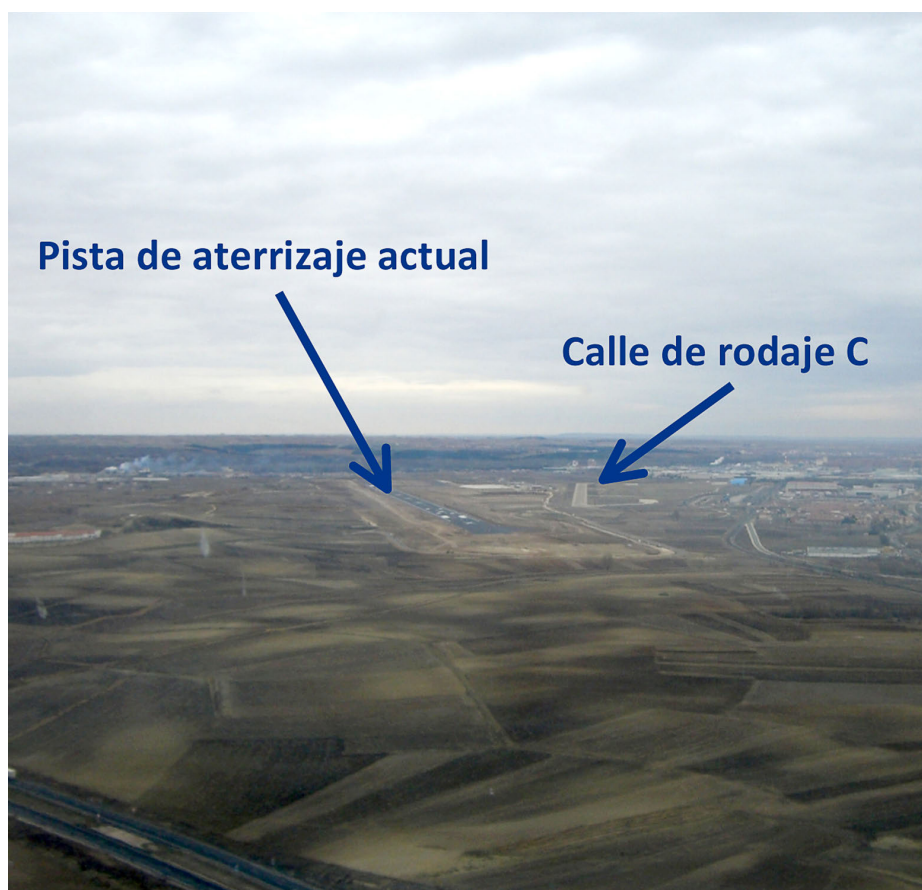
Figura 4. Panorámica del campo de vuelo

Se considera que el suceso acontecido en el aeropuerto de Burgos a la aeronave Pierre Robin DR400-120, matrícula G-OYIO, presenta elementos de similares características a los sucesos relacionados en el apartado 1.16.1, en relación con el estado de las ayudas visuales no luminosas durante la maniobra de aterrizaje. En primer lugar porque la luz ambiente, la posición del sol y las condiciones meteorológicas afectan a la correcta visión de las marcas, realzando unas y atenuando otras y, en segundo lugar, porque se genera una equivocada percepción del entorno en el piloto al hacerse visible señalización del anterior campo de vuelos.

La situación referida se acentúa cuando el piloto no tiene un exacto conocimiento del campo de vuelos y cuando en la aproximación se observa la presencia de dos superficies de gran longitud, próximas entre ellas y de rumbos parejos.
