## **Informe técnico A-009/2014**

Accidente ocurrido el 25  
de mayo de 2014, a la  
aeronave Air Tractor AT-802,  
matrícula EC-LCA, durante  
la extinción de un incendio  
en las proximidades de la  
localidad de Serón (Almería)

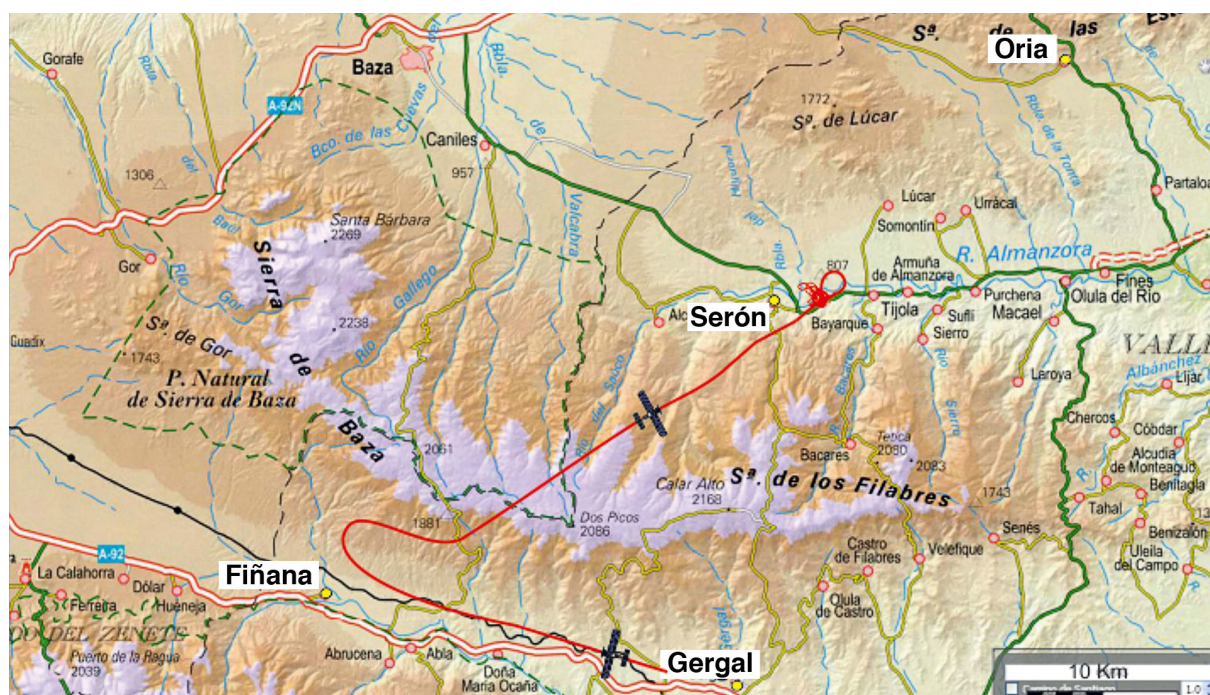
Figura 1. Mapa de localización y detalle de trayectoria previa al accidente

descarga de forma inesperada a más de un km de distancia del incendio y acompañada de un fuerte viraje y alabeo a la derecha, que finalizaron con la aeronave impactando contra el terreno.

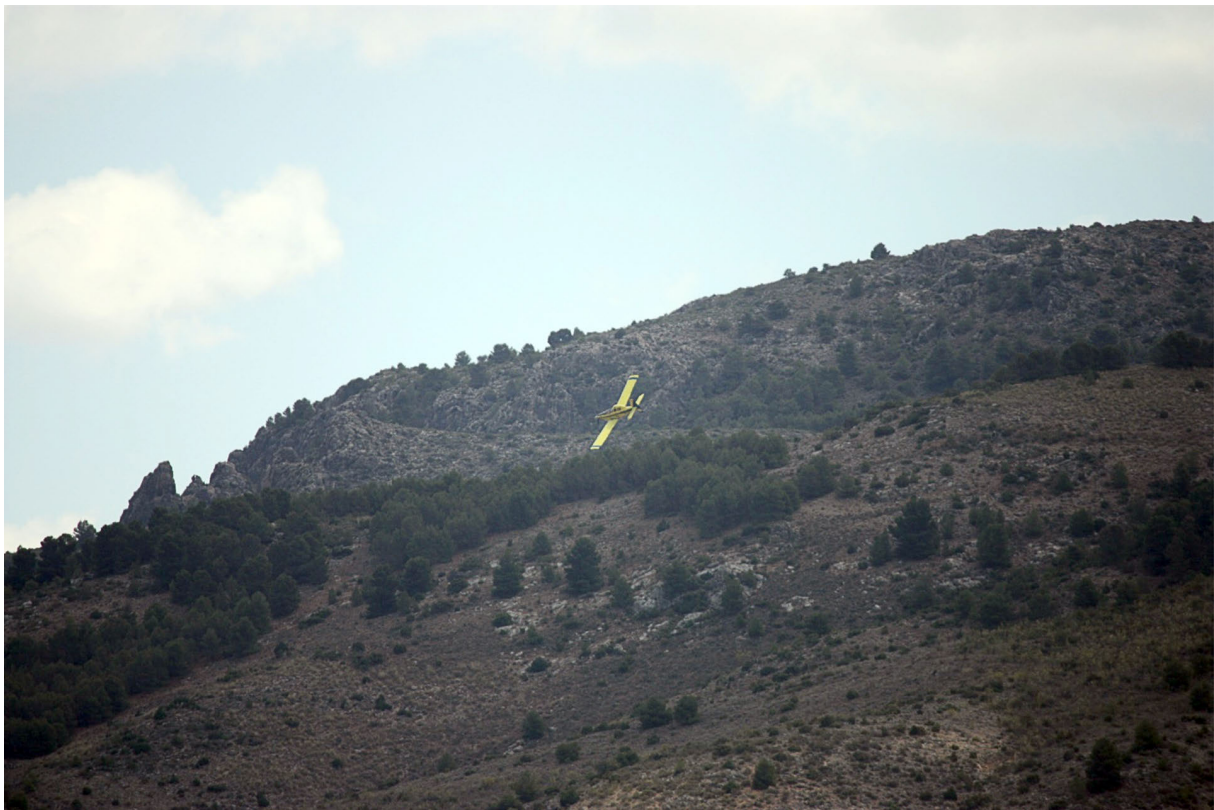
Figura 2. Evolución del vuelo de localización de la aeronave previo al accidente

a ellos, al regresar de nuevo para realizar la descarga no conseguía localizar el punto de lanzamiento, por lo que el proceso se repitió hasta en tres ocasiones (en los gráficos del apéndice 1 se refleja la trayectoria realizada por la aeronave en su intento de localización del fuego y en la figura 2 se puede apreciar la manera en que se estaban realizando dichos vuelos de localización previos al accidente). Fue entonces cuando el testigo le indicó al piloto que abortase la operación y que regresase a la base. Cuando ya pensaba que la aeronave se había retirado, se sorprendió al verla aparecer de nuevo ladera abajo respecto de su posición volando cercana a la montaña y en dirección hacia donde ellos se encontraban. A continuación observaron como la aeronave realizó un viraje y alabeo brusco a derechas colocándose incluso en posición invertida a la vez que realizaba la descarga. Inmediatamente después desapareció de su vista y ya observaron el fuego y la columna de humo tras el impacto.

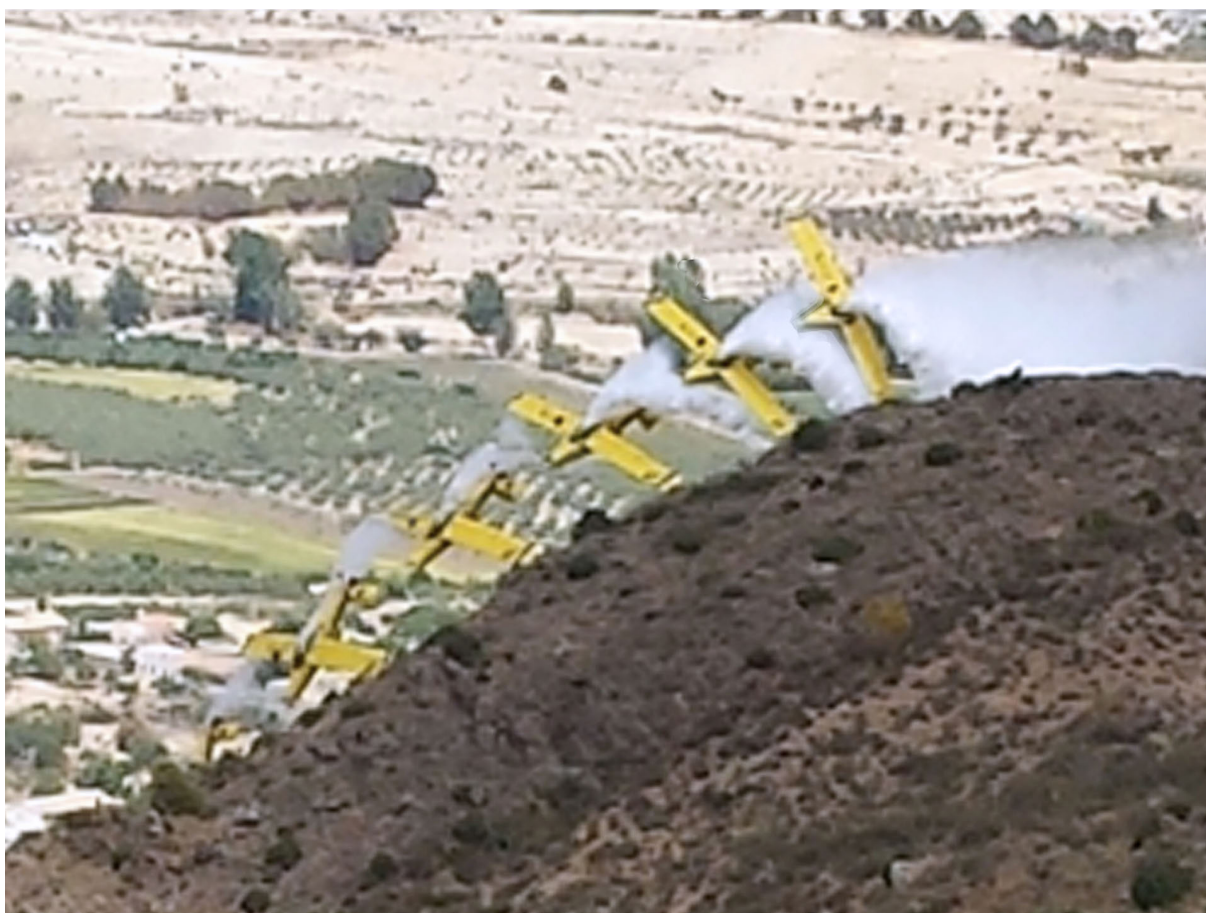
Figura 3. Secuencia de imágenes tomadas por testigos

A continuación se muestran una secuencia de 6 fotografías tomadas desde la posición de los testigos de la brigada en las que se puede comprobar que la descarga del líquido se produce en posición prácticamente invertida, y como la aeronave describe un brusco alabeo a derechas llegando a realizar un tonel y descenso muy vertical, que dio lugar a que parte del agua descargada cayese sobre la propia aeronave tras el impacto.
