## **Informe técnico IN-010/2014**

Incidente ocurrido a la  
aeronave Cessna 172-N,  
matrícula EC-HIK, operado  
por Aerotec, el 8 de mayo  
de 2014, en el campo de vuelo  
de Brunete (Madrid, España)

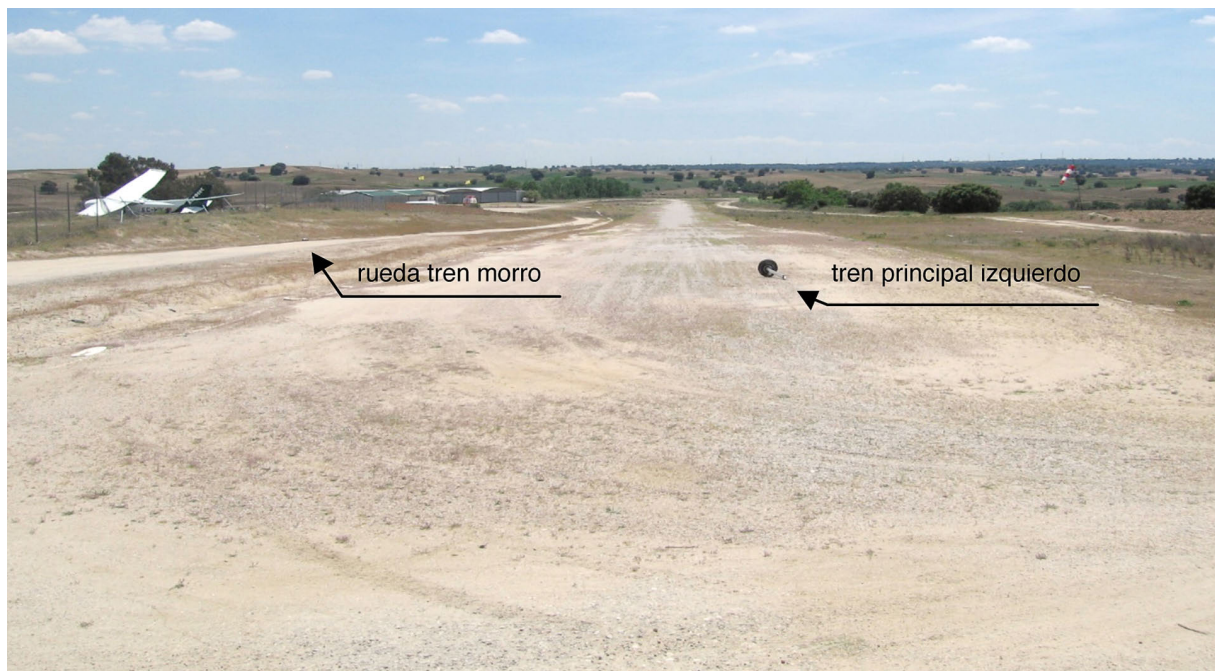
Figura 1. Perspectiva desde el inicio de la pista 17

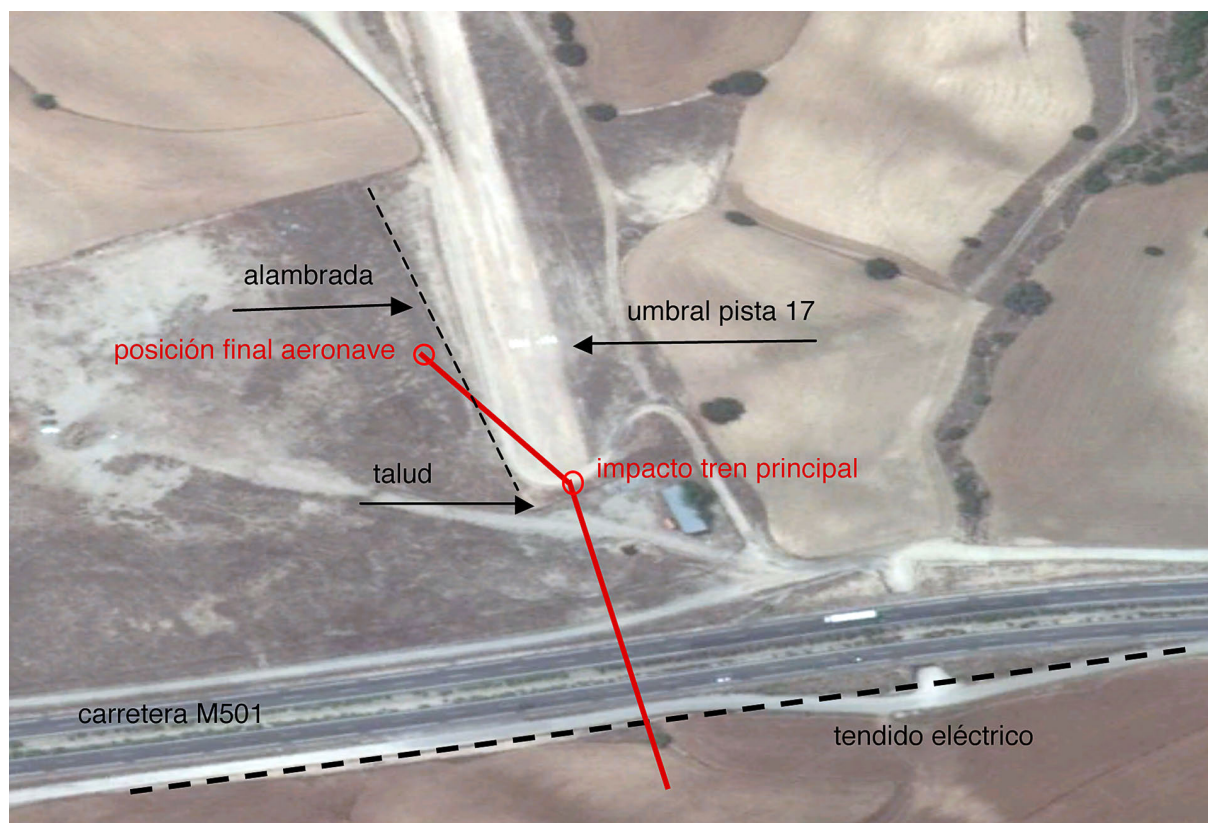
Figura 2. Trayectoria estimada de la aeronave

- El primer contacto de la aeronave con el terreno se produjo con el tren principal. En este momento la aeronave tenía una actitud nivelada, no existían alabeos pronunciados y estaba alineada con la pista 17. Como consecuencia de este contacto, la trayectoria de la aeronave se modificó hacia la izquierda y el tren izquierdo quedó dañado.

- El segundo contacto con el terreno se produjo a la izquierda de la trayectoria inicial, inmediatamente antes de la alambrada metálica como indica la ausencia de marcas en el terreno entre la zona del primer contacto y la alambrada. Es decir, la aeronave no rodó en este trayecto sino que todavía «volaba» como consecuencia del intento de recuperación de la maniobra momentos antes del impacto. En este punto la aeronave no estaba nivelada sino que tenía un pequeño alabeo hacia la izquierda que hizo que el extremo del plano izquierdo rozase en el terreno justo antes de chocar con el primer poste de la valla. El tren principal izquierdo dejó una marca en el suelo y probablemente fue en este momento cuando se desprendió.

- El contacto del extremo del plano izquierdo con el poste hizo que la aeronave pivotara hacia la izquierda produciéndose las marcas de los dos postes siguientes sobre el borde de ataque del plano izquierdo. La aeronave continuó avanzando con un cierto ángulo de resbalamiento. El siguiente contacto se produjo con el tren de morro en el terreno y la rueda de morro se desprendió de su alojamiento. La alambrada se enrolló alrededor de la hélice que todavía giraba, aunque sin potencia de motor. El resto de postes fueron doblados en el desplazamiento de la aeronave que logró pasar al otro lado de la alambrada y que, inmediatamente después, quedó detenida y apoyada sobre la punta del plano izquierdo, el fuselaje y el tren principal derecho.

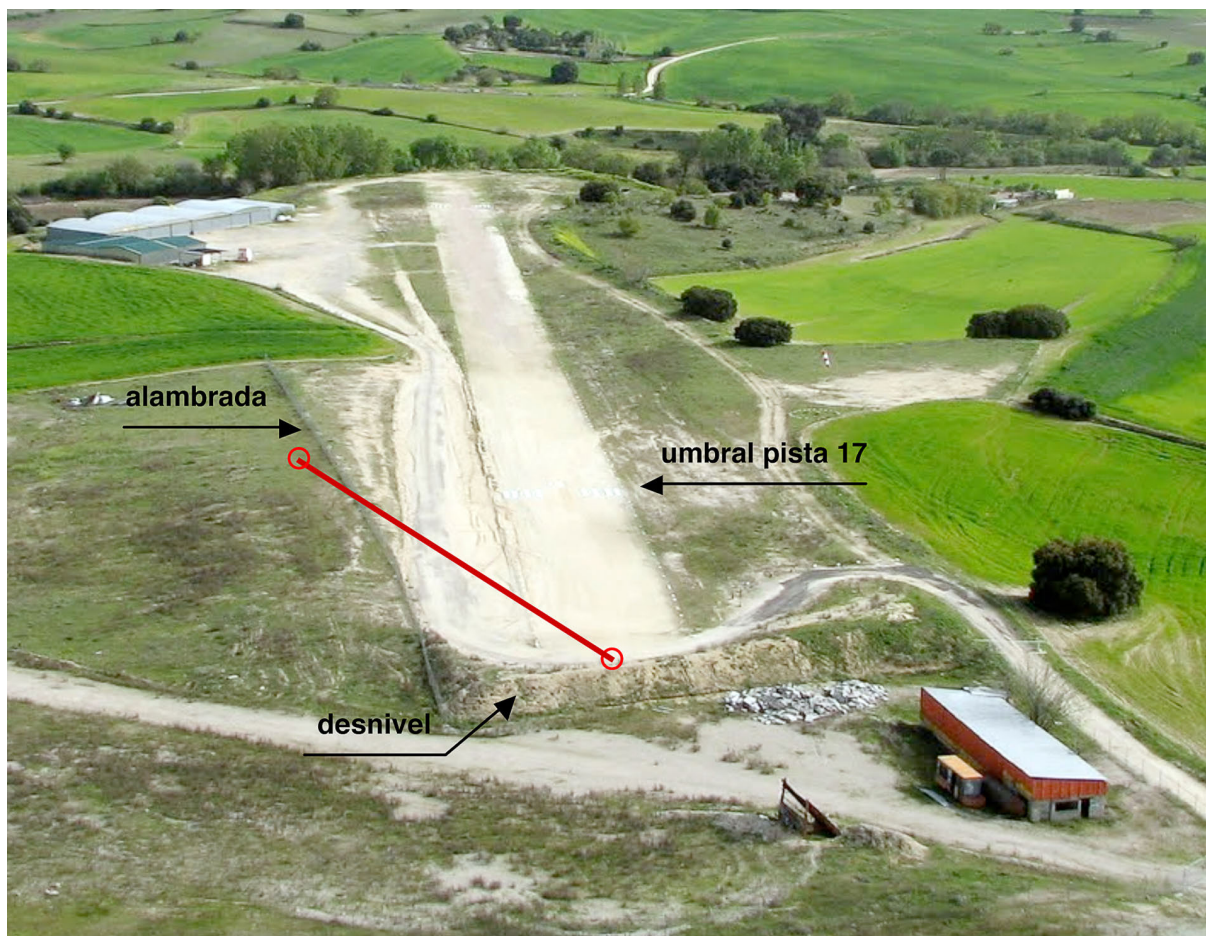
El campo de vuelos de Brunete, autorizado por la Agencia Estatal de Seguridad Aérea (AESA), constaba de una zona de tierra plana y compacta de una longitud total de 450 m. La pista medía 250 m y en cada cabecera de pista había prolongaciones de terreno compacto y llano. La aproximación a la pista 17 pasaba por encima de un tendido eléctrico perpendicular a la pista, situado a unos 100 m del inicio del terreno, y por encima de la carretera M501, también perpendicular a la pista. El terreno donde se encontraba la pista estaba elevado unos 7 m respecto a la carretera, por lo que había un pequeño talud de unos 45° de pendiente en el inicio de la misma. El umbral de la pista 17 se encontraba a 75 m del inicio del terreno.

Figura 3. Aproximación a la pista 17

La elevación de la pista era de 626 m. Los postes del tendido eléctrico se elevaban 8 m sobre el terreno, cuya elevación variaba entre 625 y 629 m. Es decir, la elevación de los postes con respecto al umbral era de entre 7 y 11 m.
