## **Informe técnico A-012/2014**

Accidente ocurrido  
el 31 de mayo de 2014,  
a la aeronave Robinson 44 II,  
matrícula EC-JTC, en A Loxa-  
Cornazo, Vilagarcía de Arousa  
(Pontevedra)

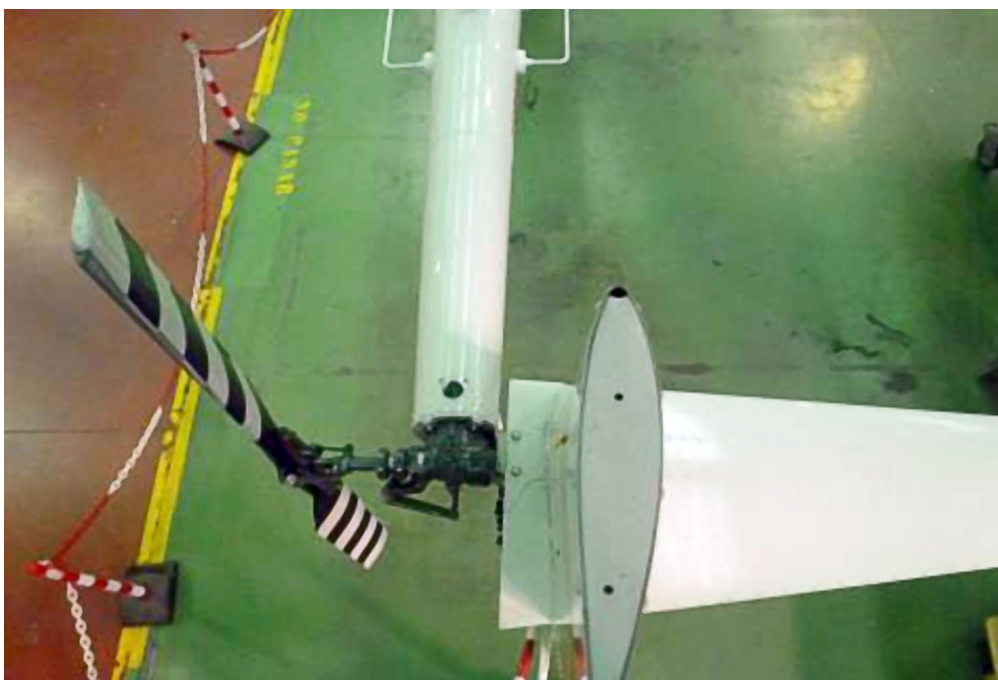
Figura 1. Parte posterior cono de cola, estabilizadores y rotor de cola

El estabilizador vertical, situado en la parte trasera del helicóptero, está compuesto de dos partes, una superior y otra inferior separadas por el estabilizador horizontal situado a la derecha. Ambas partes están sujetas por sus respectivos herrajes a este estabilizador horizontal. Existe una pieza que une el estabilizador con el cono de cola, que queda fijada con dos y cuatro tornillos pasantes respectivamente.

El conjunto del rotor de cola está situado en el lado izquierdo, y recibe movimiento del motor a través de una caja, llamada de 90°. Esta caja está sujeta al cono de cola por los mismos cuatro tornillos que sujetan la pieza de unión entre el cono de cola y el estabilizador horizontal. Protegiendo el rotor de cola, existe una barra sujeta al cono de cola y a la parte inferior del estabilizador vertical.

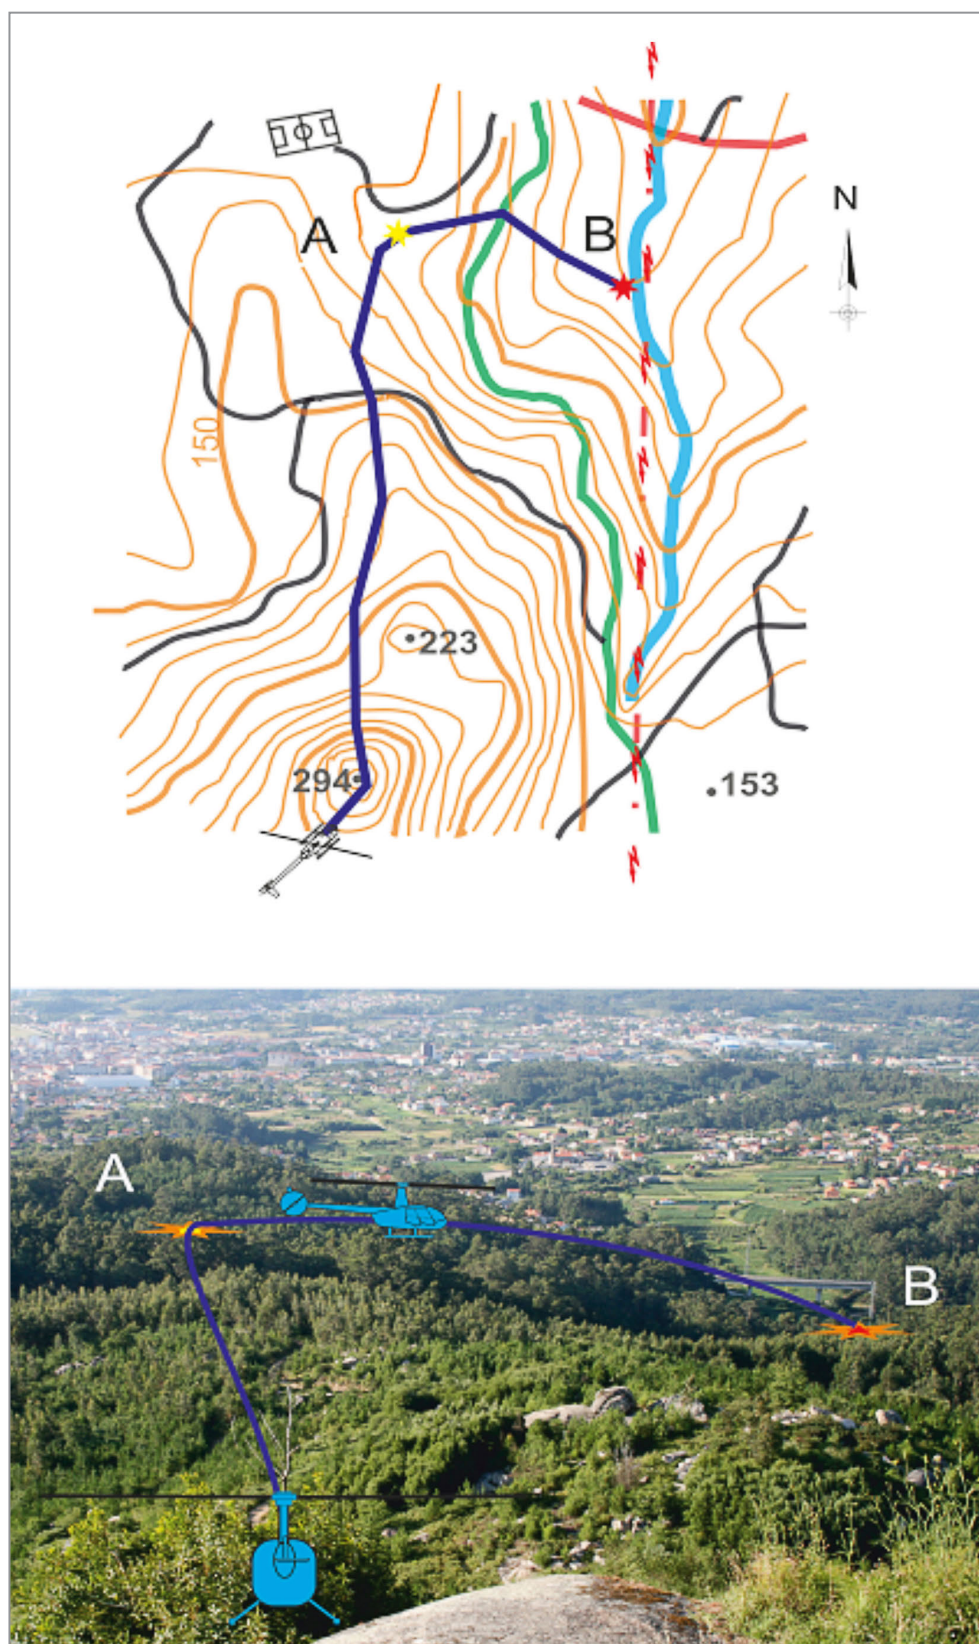
Figura 2. Último tramo trayectoria de vuelo. A Zona caída estabilizadores y rotor de cola. B Zona caída célula

Con posterioridad al sobrevuelo del mirador, el helicóptero se alejó con rumbo norte para dirigirse a su destino (figura 2). Al efecto, el helicóptero maniobró descendiendo al mismo tiempo que incrementaba la velocidad.

A continuación, sobrevolando una masa boscosa, se oyó un sonido de rotura, perceptible tanto desde el interior como del exterior del helicóptero. En ese momento, el helicóptero realizó una guñada hacia la derecha y se dirigió a un área muy pequeña rodeada de árboles.

Esta zona se encontraba a unos 500 m del lugar donde se precipitó el helicóptero. La zona era un gran pinar, los pinos eran de diferentes alturas, los había de altura cercana a los 20 m. Algunas ramas de pino se encontraron en el suelo partidas.

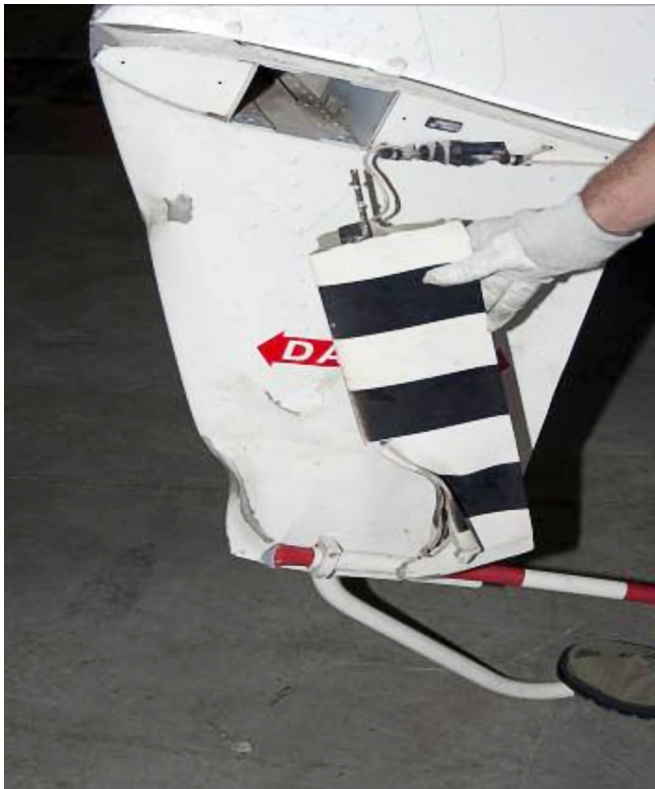
Figura 3. Parte inferior estabilizador vertical y pala golpeada rotor de cola

El estabilizador horizontal presentaba varias abolladuras en la parte delantera; la de mayor incidencia, casi vertical e inclinada a la izquierda, se encontraba en su último tercio exterior. En esta abolladura se encontraron incrustados trozos de madera pequeños. Estos trozos estaban de tal manera incrustados que seguían en su sitio tras el traslado del conjunto.

El estabilizador vertical también se encontraba abollado en la su parte más inferior. La abolladura siendo casi vertical estaba inclinada hacia la derecha, y en la superficie del golpe aparecían restos de madera. La barra de protección del rotor de cola se encontraba rota, presentando la rotura un doblez hacia la izquierda.

De las palas desprendidas, una presentaba una gran abolladura en el borde de ataque, la pala estaba abierta y permitió ver virutas de madera en su interior.

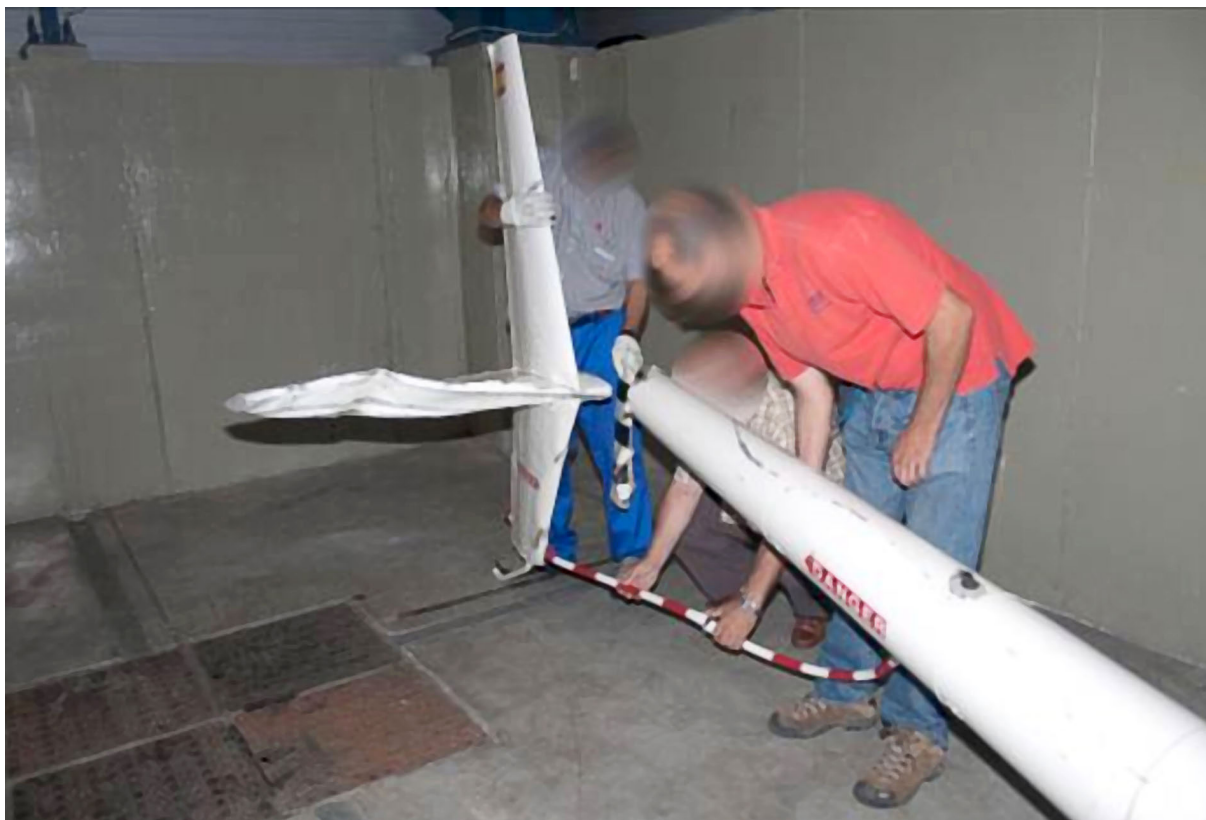
Figura 4. Reconstrucción parte posterior de la cola de la aeronave

En la trayectoria del vuelo, una vez llegados a la masa boscosa, a la hora de recuperar para frenar el descenso, se oyó un sonido de rotura que venía de la parte posterior del helicóptero y el helicóptero posteriormente realizó una guiñada a la derecha.

El incremento de velocidad horizontal, perdiendo altura, se realizó con un fuerte aumento de velocidad vertical. En un descenso de estas características, es de suponer que debido a la alta inercia, el helicóptero siguió descendiendo con posterioridad a la acción de mando para frenar el descenso, propiciando que la parte posterior del rotor de cola golpeará con las ramas de los árboles.

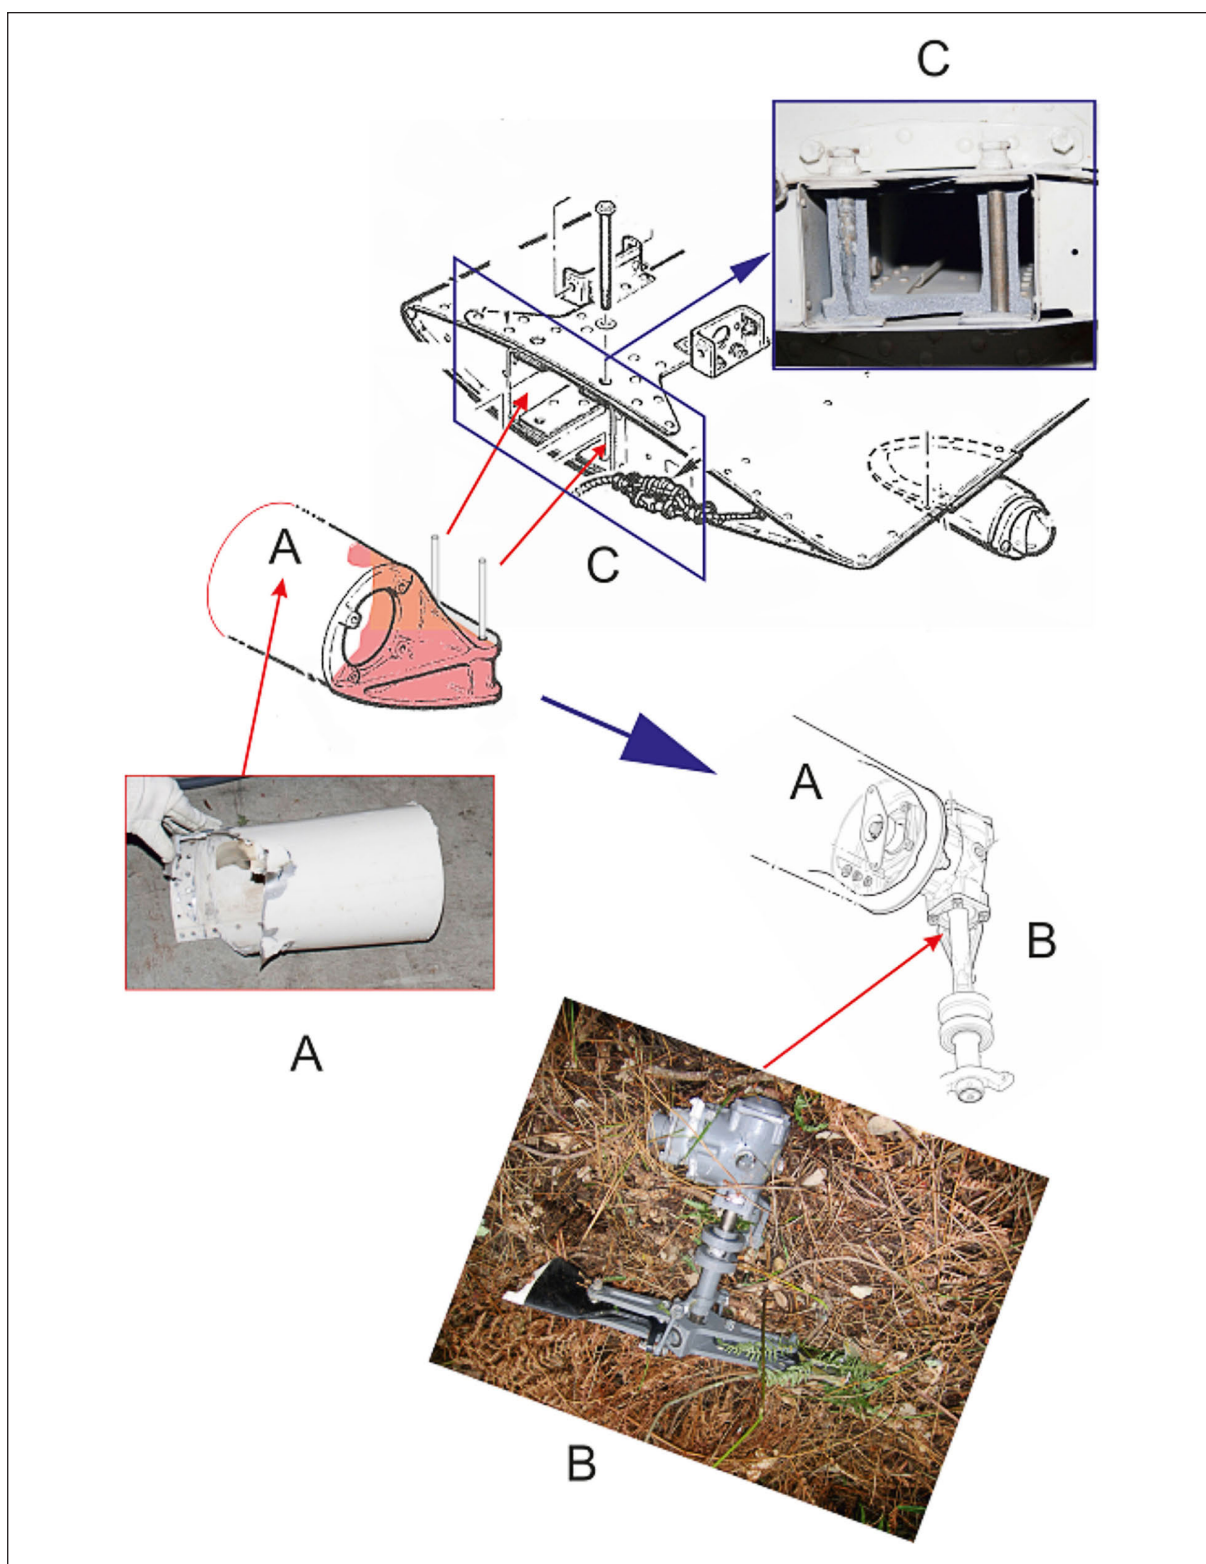
Figura 5

En el encastre del conjunto de los estabilizadores con la pieza que los une al cono de cola se encontraron los dos tornillos de sujeción. La sujeción se encontraba retorcida y desgajada hacia delante y a la izquierda.

Los tramos del eje de la transmisión al rotor de cola en su punto posterior de rotura se encontraban retorcidos, lo que implica que en el momento de la rotura el eje estaba girando.

- A Parte posterior cono de cola, pieza sujeción al cono de cola de caja de 90° y al estabilizador horizontal.  
B Caja de 90° y yugo rotor de cola.  
C Ajuste unión del estabilizador con sus respectivos tornillos pasantes.

La distancia (brazo de la palanca) entre el encastre del estabilizador, junto con la velocidad de traslación, provocó el par que produjo la rotura de la pieza de unión entre este y el cono de cola.
