## **Informe técnico IN-013/2014**

Incidente ocurrido el 2 de junio de 2014, a la aeronave AIRBUS A320, matrícula G-EZTD, operada por EasyJet, en el aeropuerto de Tenerife Norte (Santa Cruz de Tenerife, España)

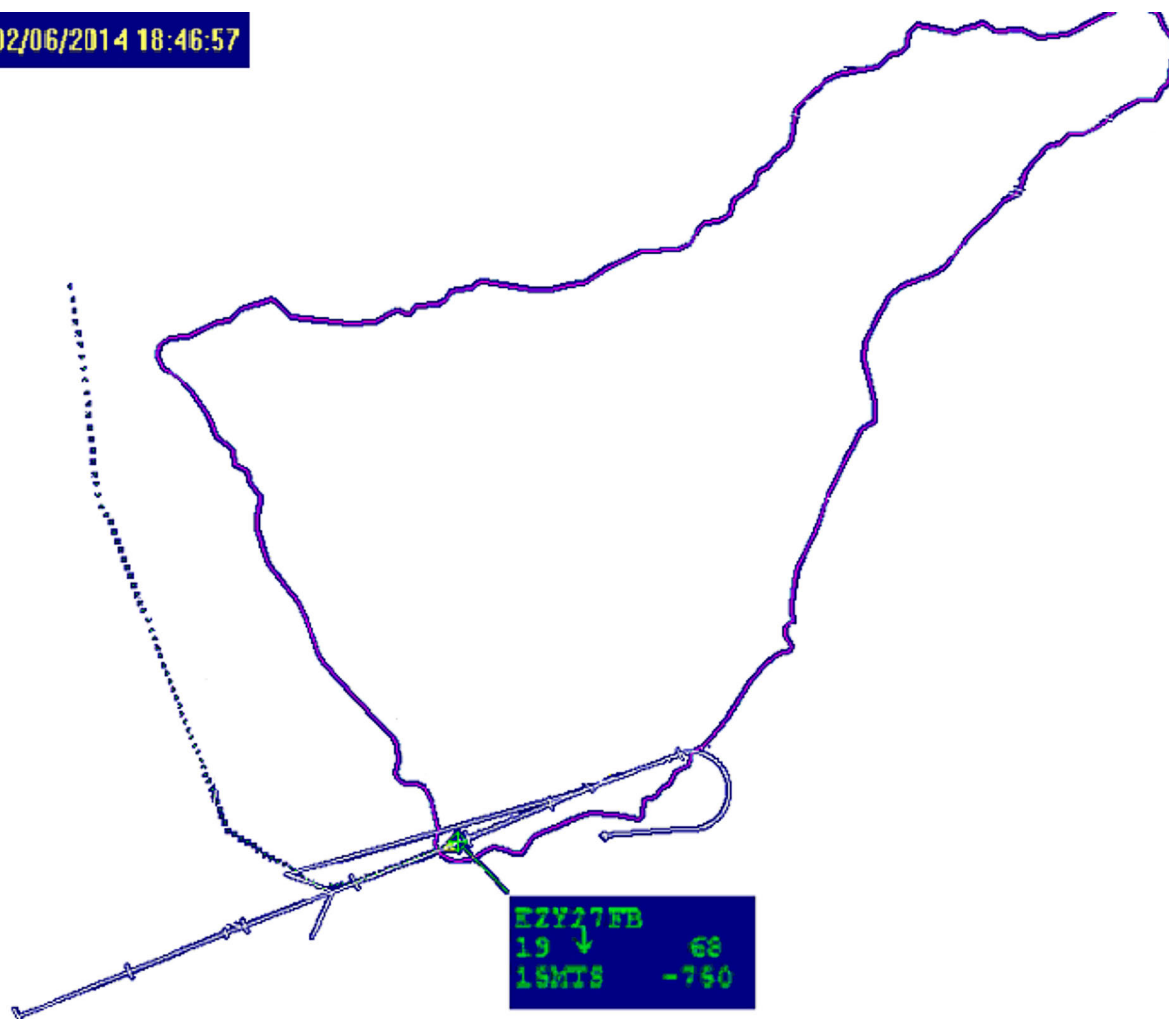
Figura 5. Tráfico en final primera aproximación Tenerife Sur

A las 18:45:26, a 10 millas de toma, la aeronave fue transferida a TSTWR y recibió autorización para aterrizar en la pista 08, con viento 070°, 19 kt, máximas de 25 kt. TSTWR comunicó asimismo que se había notificado cizalladura a 800 ft, con viento cambiante de  $\pm 10$  kt y viento de morro de 30 kt.

La tripulación seleccionó flap 3 para el aterrizaje. De acuerdo al FMGC la velocidad de aproximación era de 144 kt. Los datos registrados por el QAR muestran que la velocidad indicada aumentó hasta 159 kt debido a la cizalladura existente, de forma que a las 18:48:43 y a una altura de unos 453 ft la aeronave frustró la maniobra, al no cumplirse los criterios de aproximación estable. En el momento de frustrar el combustible a bordo era de 2.703 kg.

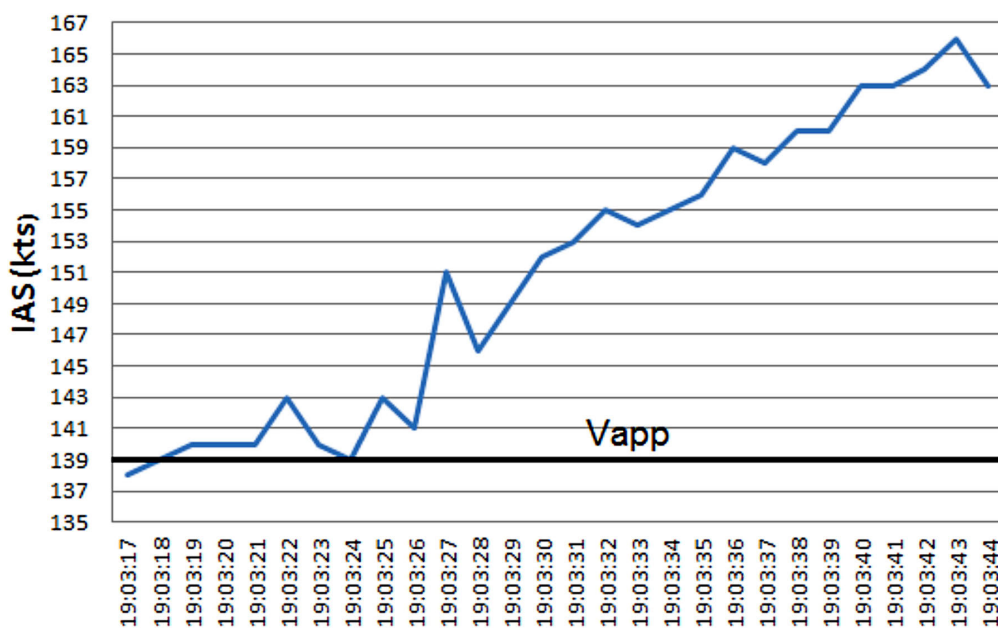
Figura 8. Evolución velocidad indicada segunda aproximación Tenerife Su

En esta ocasión la tripulación seleccionó flap FULL. La velocidad de aproximación era de 139 kt. Según el QAR la velocidad aumentó hasta 153 kt, por lo que a las 19:03:31 a una altura de unos 489 ft la aeronave frustró de nuevo. El combustible a bordo en ese momento era de 2.032 kg.

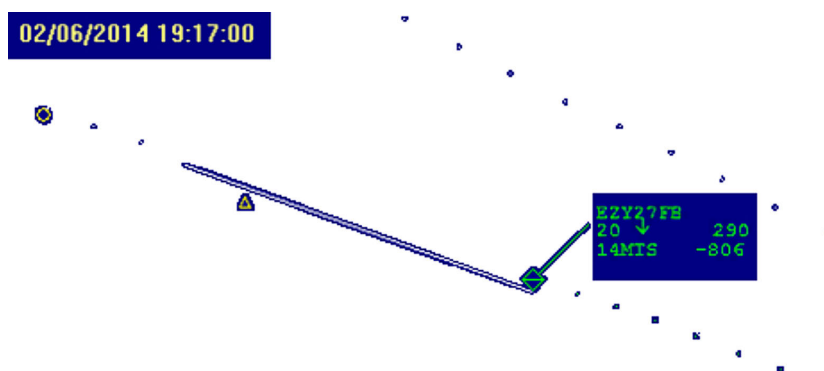
Figura 11. Paso por umbral RWY 30 primera aproximación Tenerife Norte

En la figura 11 puede verse que el paso por el umbral de pista de acuerdo a los datos radar aportados fue aproximadamente a las 19:17:00.

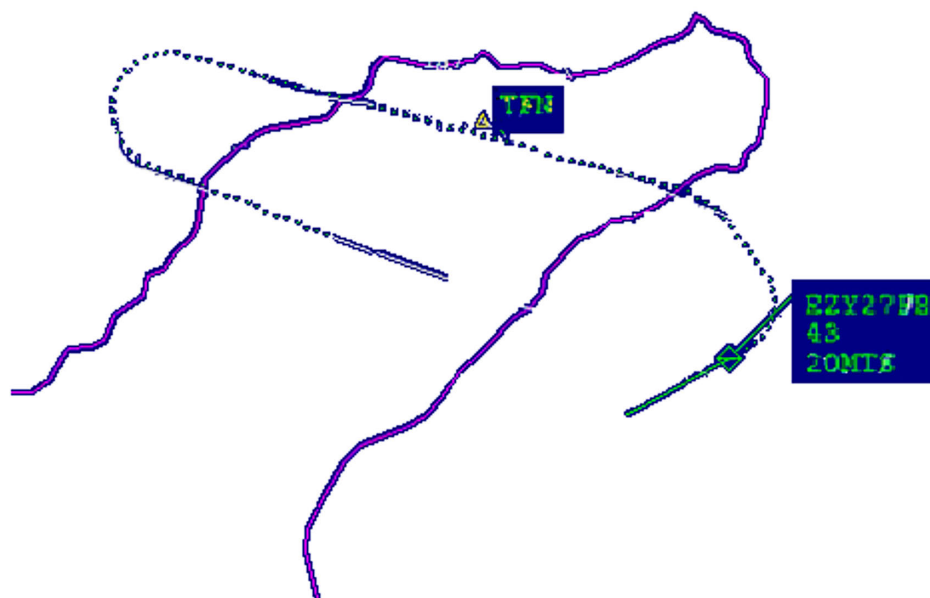
Figura 13. Procedimiento aproximación frustrada Tenerife Norte

Aunque se instruyó a tomar rumbo 095, la aeronave se dirigió al DVOR TFN y realizó el procedimiento de aproximación frustrada tal y como puede apreciarse en la imagen radar de la figura 13.
