**COMISIÓN DE  
INVESTIGACIÓN  
DE ACCIDENTES  
E INCIDENTES DE  
AVIACIÓN CIVIL**

## **Informe técnico IN-015/2014**

Incidente ocurrido el 5 de julio de 2014 entre las aeronaves AIRBUS 340-300, matrícula LV-FPV, operado por Aerolíneas Argentinas, y BOEING 767-300, matrícula VQ-BSX, operado por Utair, en el aeropuerto de Barcelona (España)

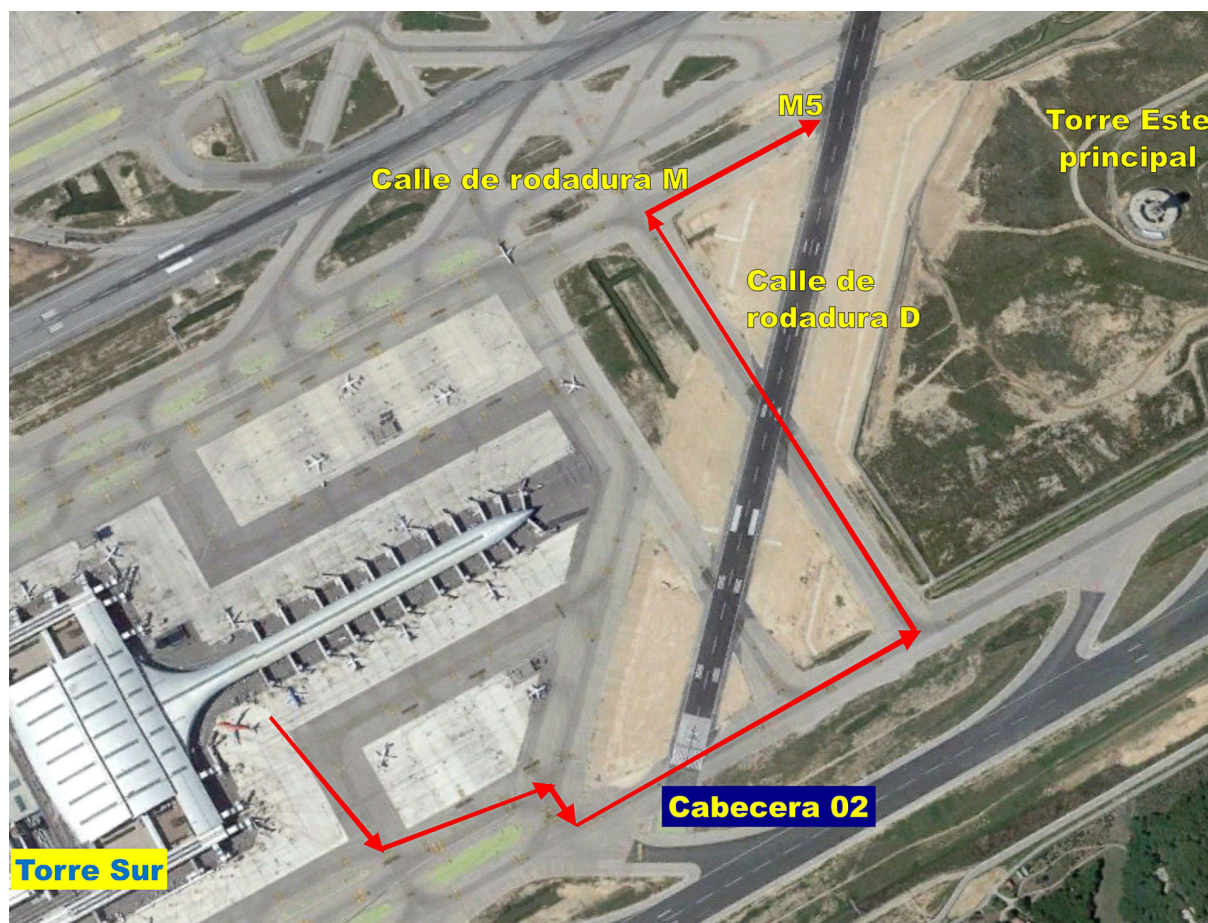
Figura 1. Recorrido del avión ARG1163

A las 6:43 empezaron la rodadura hacia la cabecera 07 L por las calles NS, K y D siendo el copiloto quién estaba a los mandos.

A las 6:46 h, cuando se encontraban rodando por la calle D, concretamente entre los puntos D1 y D2 les comunicaron que el despegue lo tenían que realizar por la pista 25 R.

A las 6:47 h, cuando estaban rodando por la calle D fueron autorizados a cruzar la pista 02.

A las 6:49 el controlador les pidió que cruzasen la pista 02 sin detenerse, que luego viraran a la derecha para tomar la calle de rodadura M y que se parasen en el punto de espera M5.

También a las 6:50 h la tripulación de la aeronave ARG1163 fue autorizada a cruzar la pista 02 por la intersección con la calle de rodadura M para continuar rodando hasta el punto de espera de la pista 25 R. A las 6:52 h, la tripulación pidió confirmación de que podía cruzar la pista y de nuevo fueron autorizados.

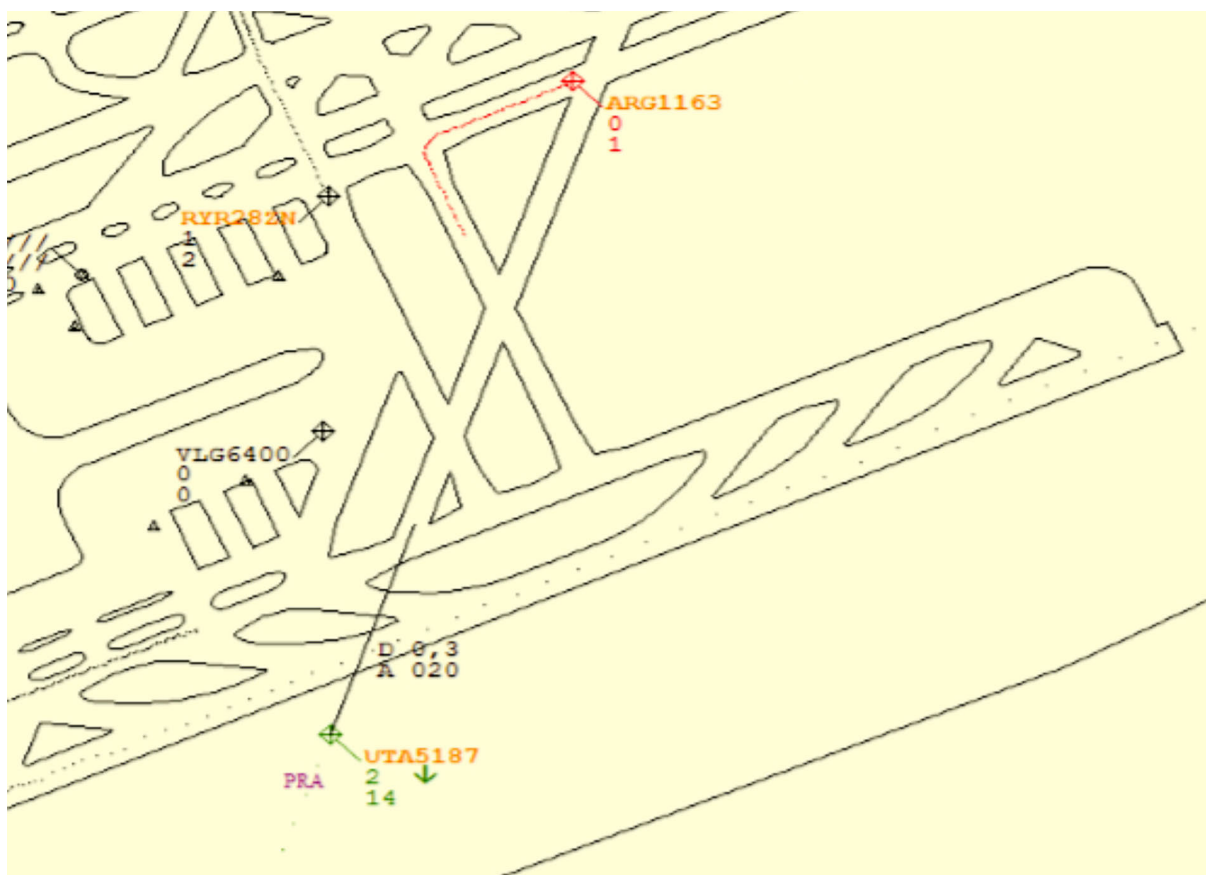
**Figura 2.** Separación radar mínima entre las aeronaves

La distancia mínima horizontal a la que estuvieron el avión ARG1163 y el UTA5187 durante la incursión de la pista fue de 1,15 NM y la mínima distancia vertical 200 ft (figura 2). En ese momento la aeronave BCS6304 estaba situada 4 NM por detrás del avión UTA5187.

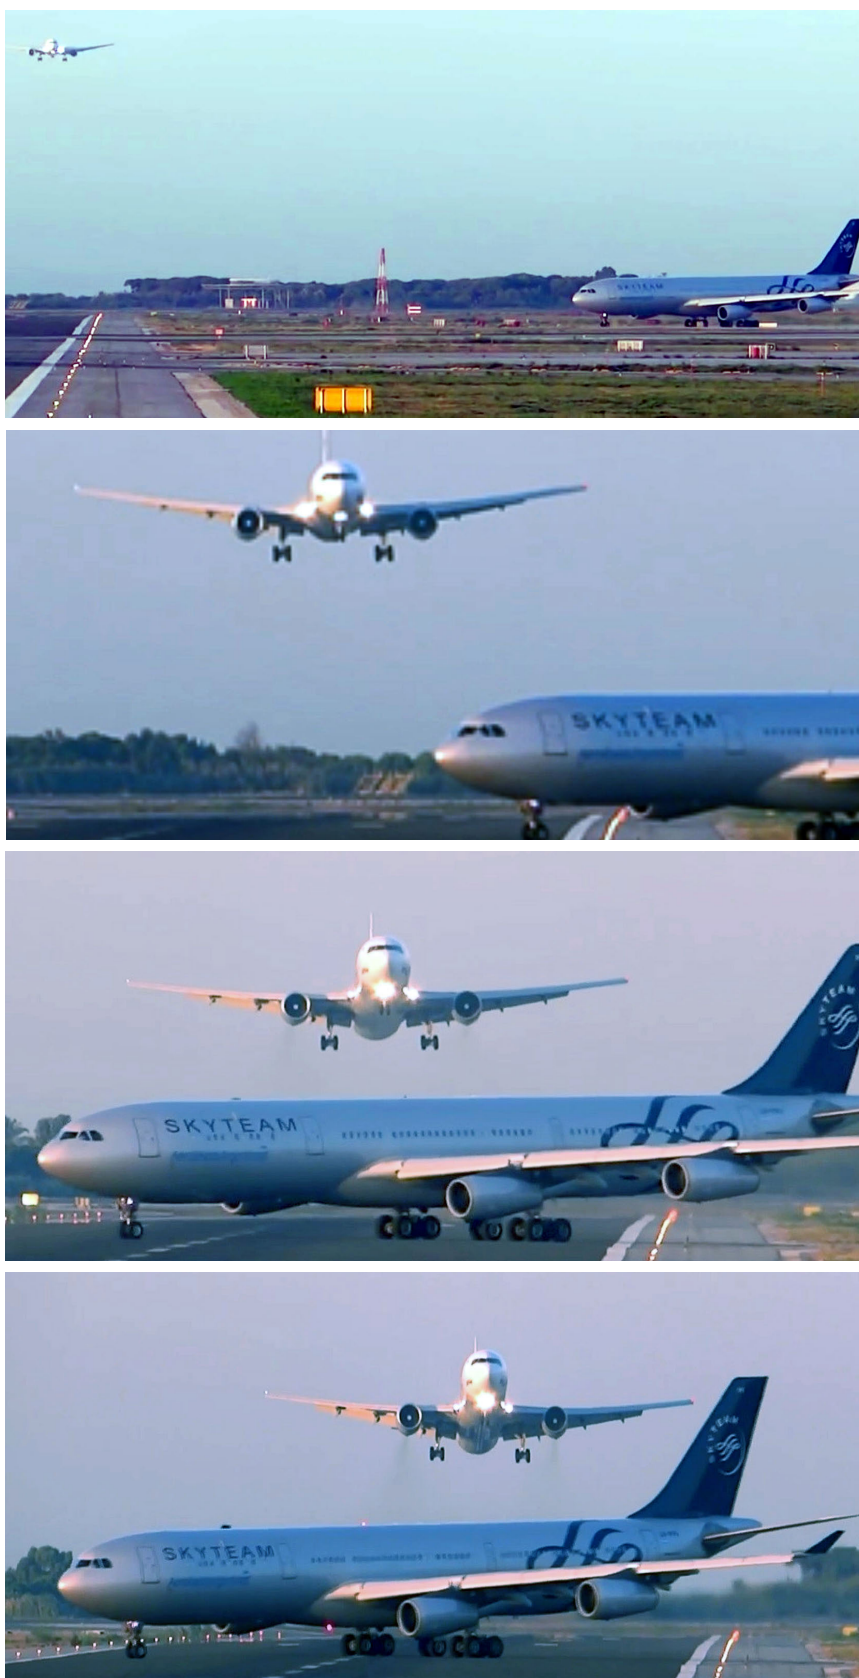
Figura 3. Fotografías de la secuencia de la invasión de pista

En la secuencia de fotografías de la figura 3<sup>3</sup> se puede observar las posiciones relativas de ambas aeronaves visto desde la prolongación de la pista 02.
