## **Informe técnico A-018/2014**

Accidente ocurrido el 17 de julio  
de 2014, a la aeronave  
Cessna 172R, matrícula EC-JTI,  
operada por el Aeroclub Barcelona  
Sabadell, en el aeródromo  
de La Cerdanya (Girona)

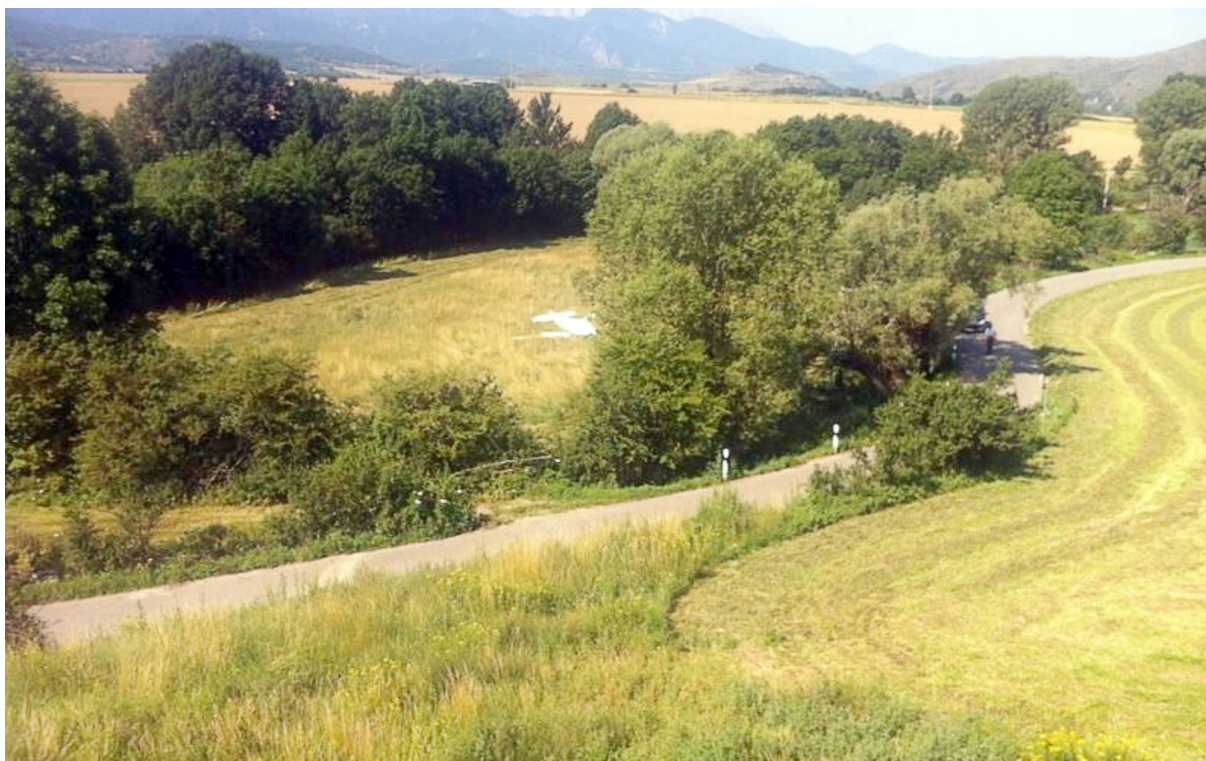
Figura 1. Vista de la aeronave desde el extremo de pista

El ala izquierda presentaba daños por impacto en su extremo y la riostra estaba deformada, al igual que el estabilizador horizontal izquierdo. La cola sufrió daños al capotar al igual que el fuselaje. La pata de morro quedó desprendida y una pala de la hélice se deformó hacia atrás en su punta.

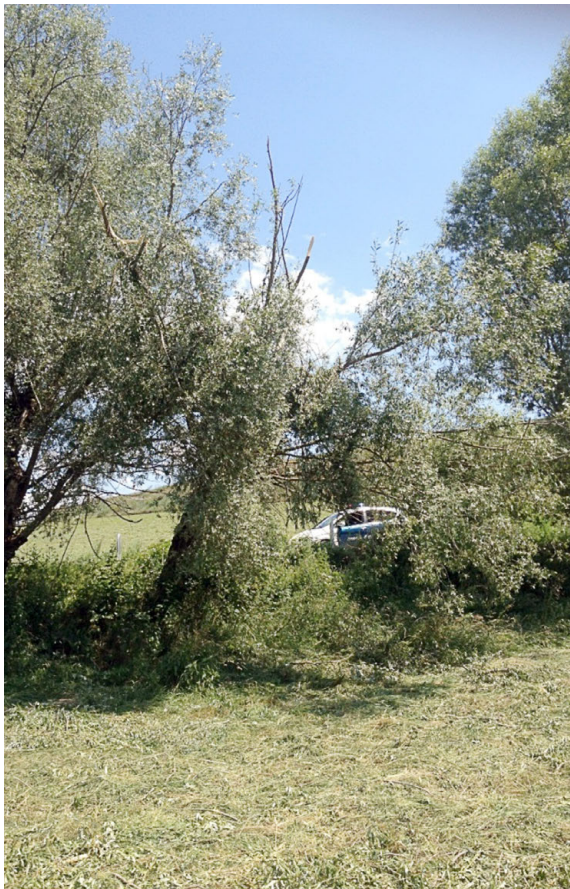
La aeronave rebasó la pista y el margen de ésta en su extremo por la parte derecha de la misma, elevándose sobre el terreno por el fuerte desnivel orográfico descendente. Tras recorrer unos 40 m en horizontal y rebasar un camino local asfaltado, la aeronave colisionó con unos árboles de cerramiento de un prado, posiblemente con su plano izquierdo que iba más caído de acuerdo a las roturas de las ramas y a los daños hallados en el extremo de este plano.

**Figura 3.** Huella del impacto con los árboles vista desde la posición final de la aeronave

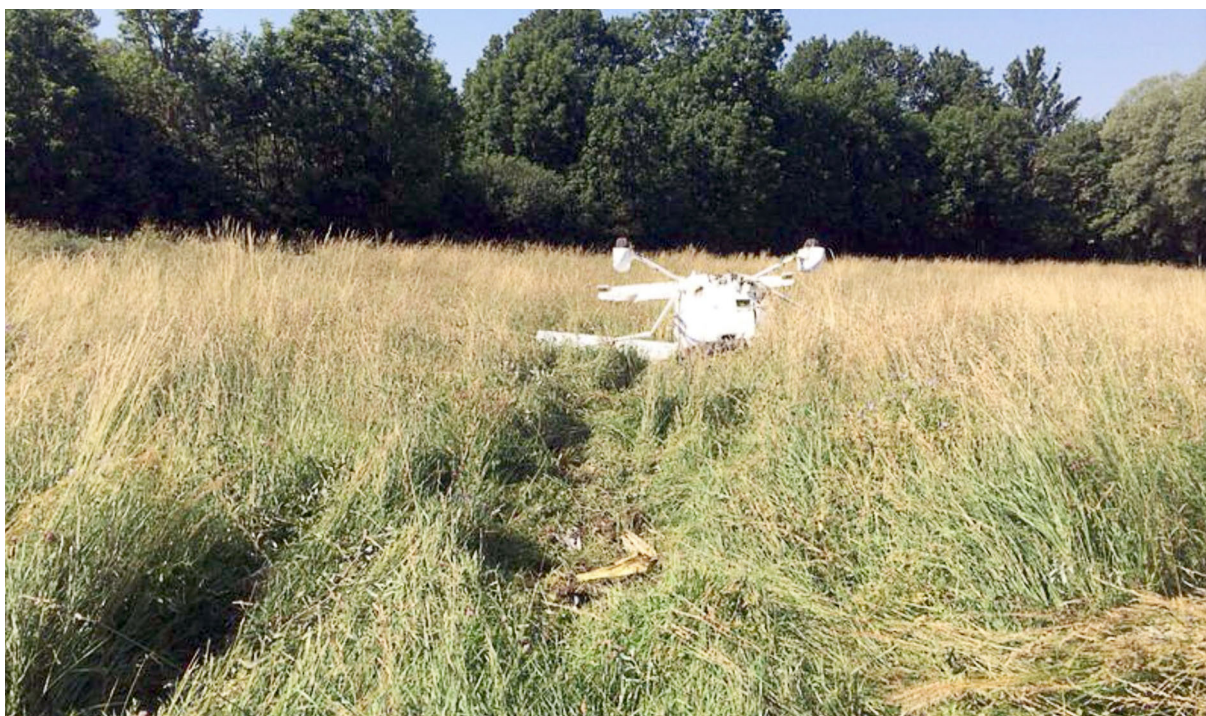
La aeronave tocó el suelo a 15 m del cerramiento y las huellas indican que la pata de morro se desprendió y apenas recorrió cuatro metros hasta clavarse su soporte en la pradera y capotar, quedando detenida unos metros más allá en posición invertida.

Figura 4. Huellas sobre el prado y posición final de la aeronave
