## **Informe técnico A-019/2014**

Accidente ocurrido a la  
aeronave VANS RV9A,  
matrícula EC-ZYT, en el  
aeródromo de Casarrubios  
del Monte (Toledo),  
el 24 de julio de 2014

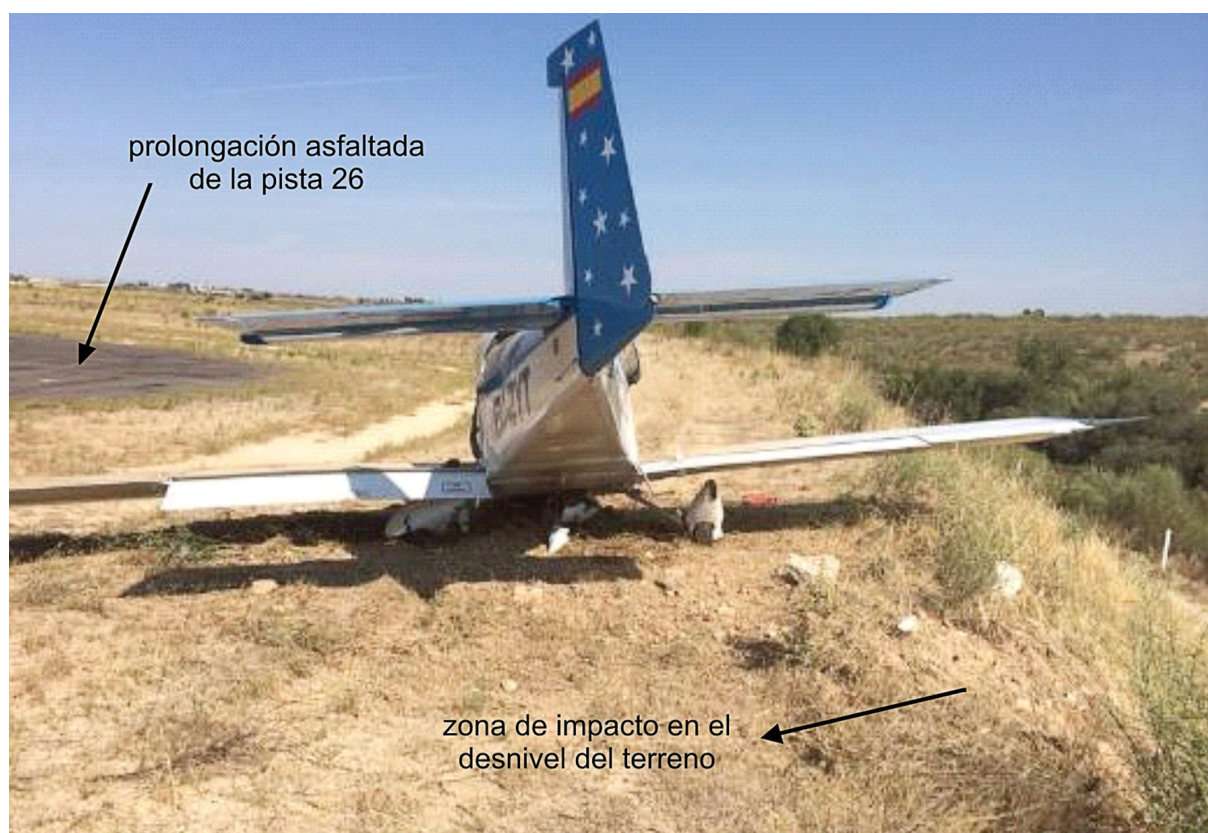
Tras el impacto, la aeronave quedó detenida en la parte nivelada sin producirse apenas desplazamiento ni arrastre por el terreno (figuras 1 y 2). Se encontraba a 65 m de la señal de umbral de pista.

Figura 1. Posición final de la aeronave EC-ZYT

La aeronave quedó apoyada sobre la parte inferior de la hélice, el tren derecho y el fuselaje delantero inferior. La zona más dañada de la aeronave fue la delantera (de cabina hacia delante), el lateral izquierdo de la aeronave y fuselaje inferior. No capotó y quedó detenida en el mismo sentido de avance que llevaba aunque virada hacia la derecha (en rumbo noroeste).

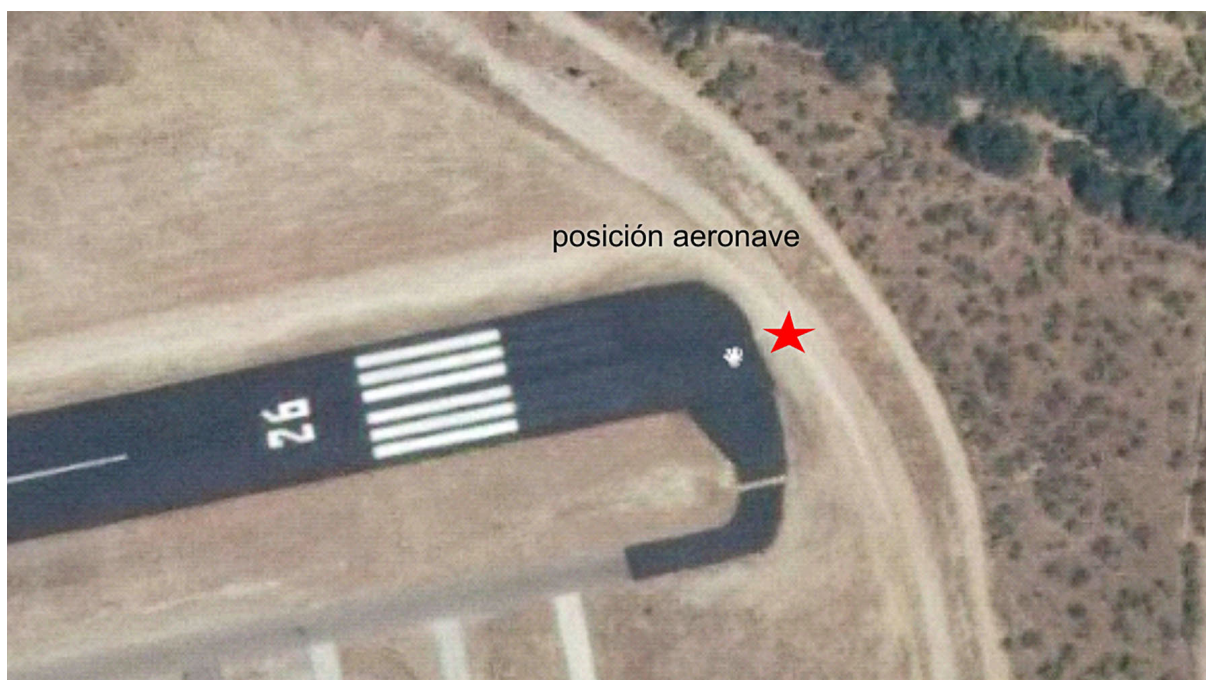
Figura 2. Posición de la aeronave respecto al umbral de pista

En la prolongación de la pista por la cabecera 26 (figura 2) existe un desnivel del terreno. La señal del umbral de la pista 26 se encuentra a 65 m de este desnivel. De estos 65 m, 15 m son de tierra compacta y 50 m de asfalto. La elevación del terreno en la zona de tierra es de 617 m.

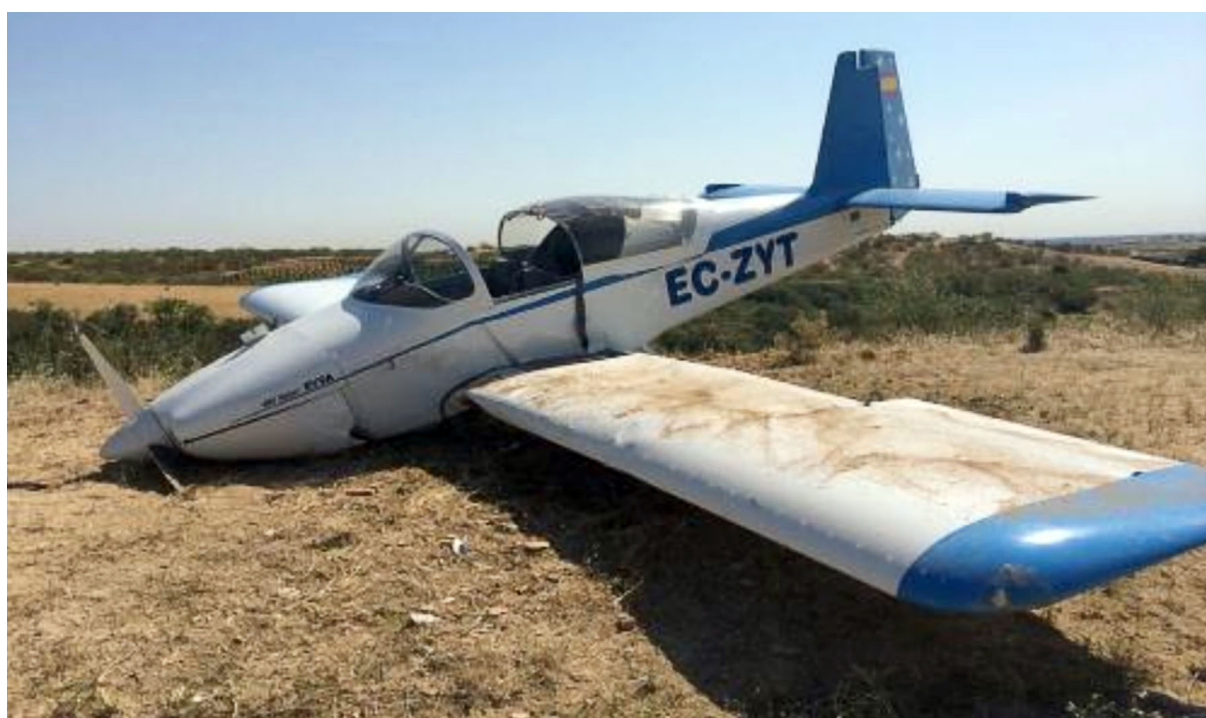
Figura 3. Vista lateral de la aeronave EC-ZYT

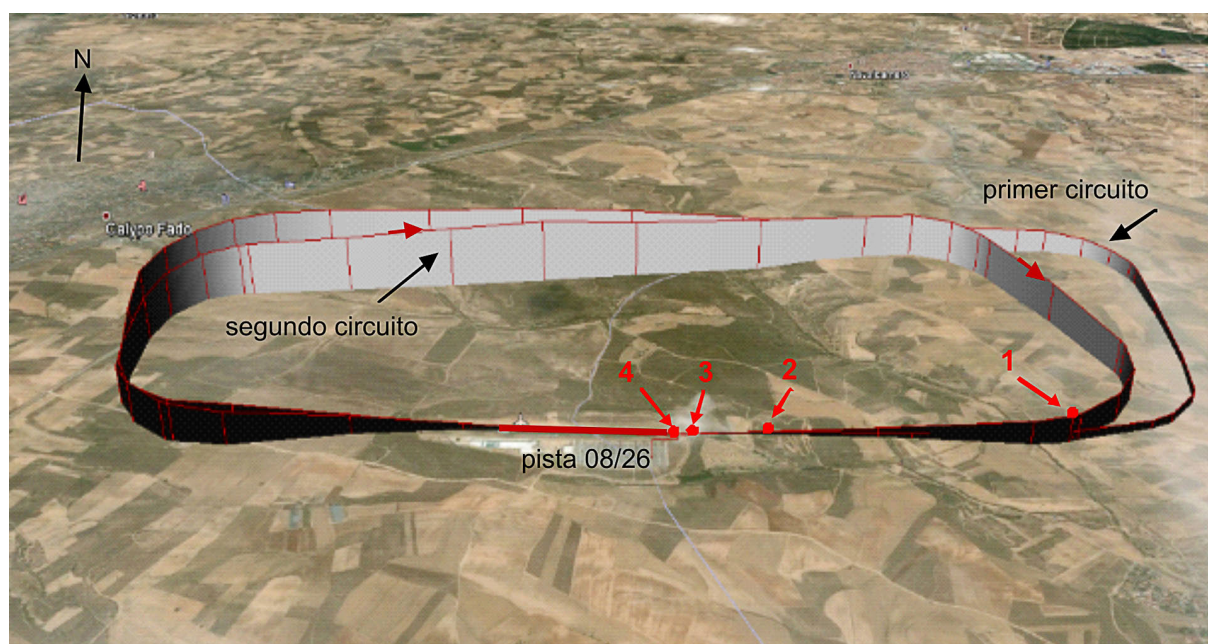
Figura 4. Trayectoria de la aeronave EC-ZYT

- A las 10:35:06 h (punto 1 en figura 4) la aeronave estaba establecida en rumbo de pista. Inició el tramo final a una altura de 277 ft, 80 mph y en el mismo punto que el circuito anterior, a 1.400 m del comienzo de la pista. El variómetro marcaba un régimen de descenso de 600 fpm al comienzo de este tramo.

- A las 10:35:50 h (punto 4 en figura 4) se produjo el impacto de la aeronave contra el terreno. Quedó registrada una altura 4 ft por debajo del terreno de la prolongación de pista. La velocidad media de los últimos 3 seg antes del impacto fue de 22 mph (36 km/h).

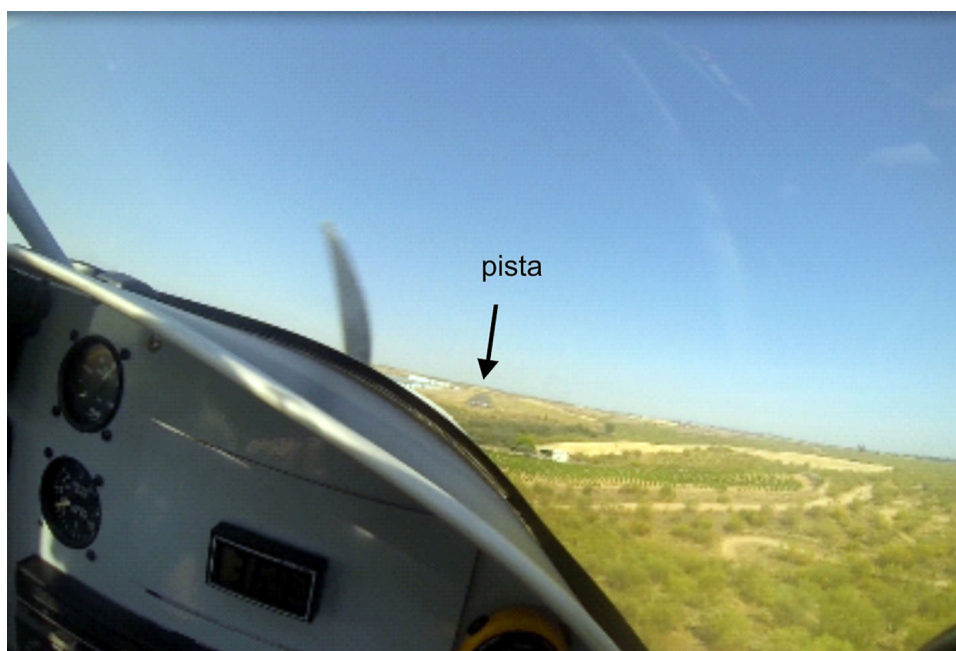
- A las 10:35:37 h (figura 5 y punto 2 en figura 4), 13 seg antes del impacto, la aeronave se encontraba a 43 ft sobre la pista, a 65 mph, a 330 m de la pista y con potencia del motor al ralenti. Descendía a un régimen de 400 fpm.

Figura 5. Punto 2 de la trayectoria: 10:35:37 h

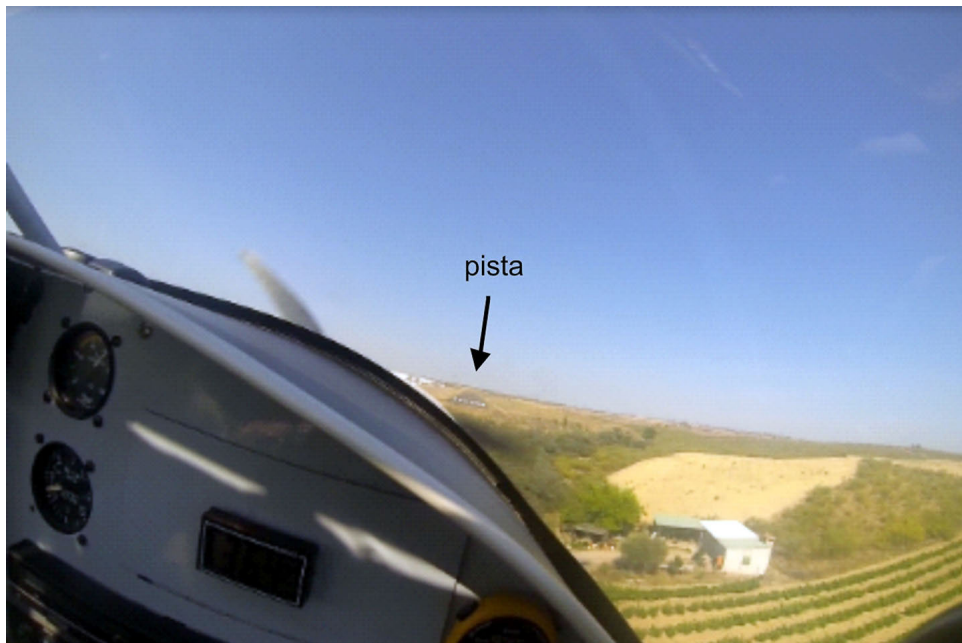
Figura 6. Aeronave a las 10:35:44 h

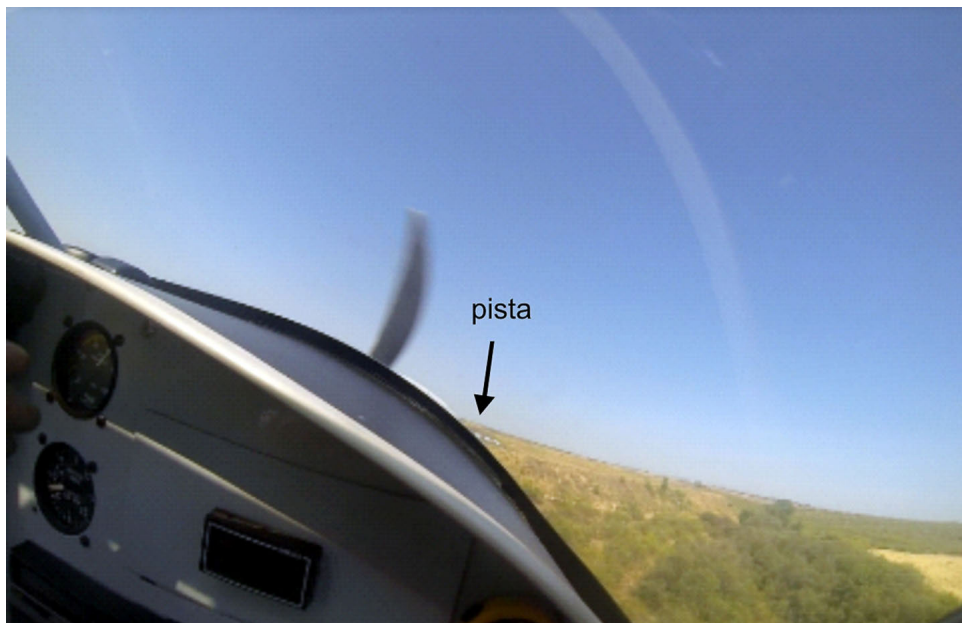
- Entre las 10:35:47 h y el impacto, el GPS registró una velocidad media de 22 mph, muy por debajo de la de pérdida (45 mph). La grabación del vuelo mostraba que el variómetro marcó 300 fpm hasta el momento del impacto. El vuelo hasta el impacto fue un descenso continuado sin quedar grabado ningún movimiento brusco de la aeronave.

Figura 7. Punto 3 de la trayectoria: 10:35:47 h
