## **Informe técnico IN-021/2014**

Incidente ocurrido a la  
aeronave Agusta Bell 206-B,  
matrícula EC-JFP, operada  
por la compañía Rotorsun,  
el día 11 de agosto de 2014,  
en el término municipal  
de Cullera (Valencia)

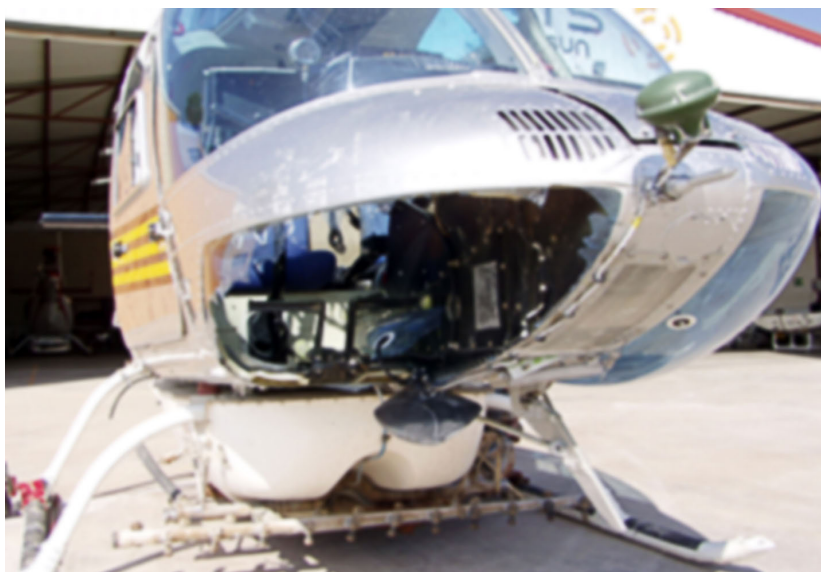
Debido al impacto con el tendido y la descarga eléctrica producida, la aeronave sufrió daños en los cristales de cabina, conectores eléctricos, zona de la transmisión, travesaño del tren de aterrizaje y palas del rotor principal, así como rotura del espejo y del cristal inferior del piloto.

Figura 1. Rotura del cristal inferior del piloto, así como del espejo y su soporte

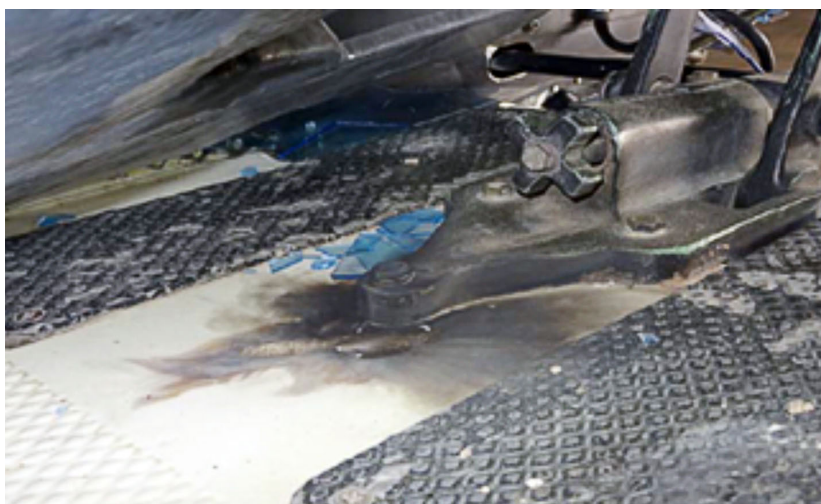
Figura 2. Señales de la descarga eléctrica en la zona de los pedales

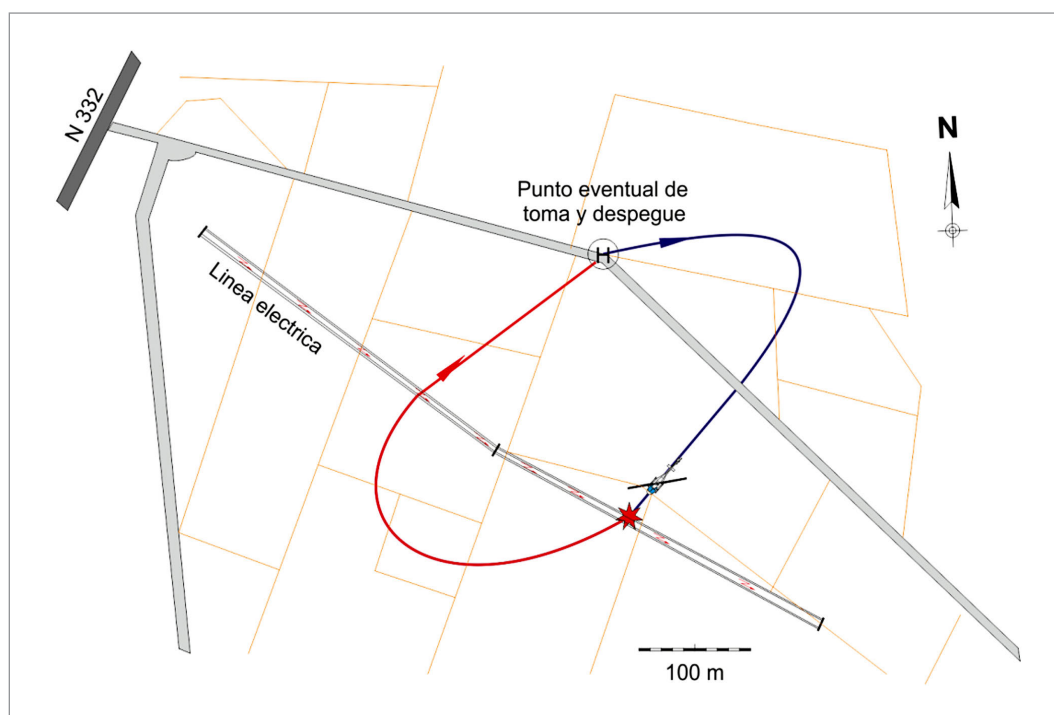
En la figura 3 puede verse una aproximación de la trayectoria seguida por la aeronave en el vuelo en que impactó con la línea.

Figura 3. Trayectoria de la aeronave

Momentos antes de producirse el incidente el piloto había centrado su atención en el GPS al mismo tiempo que ganaba altura progresivamente, justo después de despegar y virar a la derecha. Dada la hora del día y la trayectoria de vuelo de la aeronave, la posición del sol a sus espaldas no afectó la visibilidad, y fue capaz de ver los cables momentos antes del impacto. A pesar de iniciar una maniobra evasiva para ganar altura no dispuso de tiempo suficiente para evitar la línea, cortando los tres conductores con los cortacables instalados en el fuselaje del helicóptero.

La causa del impacto con la línea eléctrica fue el desvío momentáneo de la atención del piloto sobre el vuelo visual con referencias externas para comprobar el equipo GPS con objeto de localizar la parcela que debía ser fumigada.

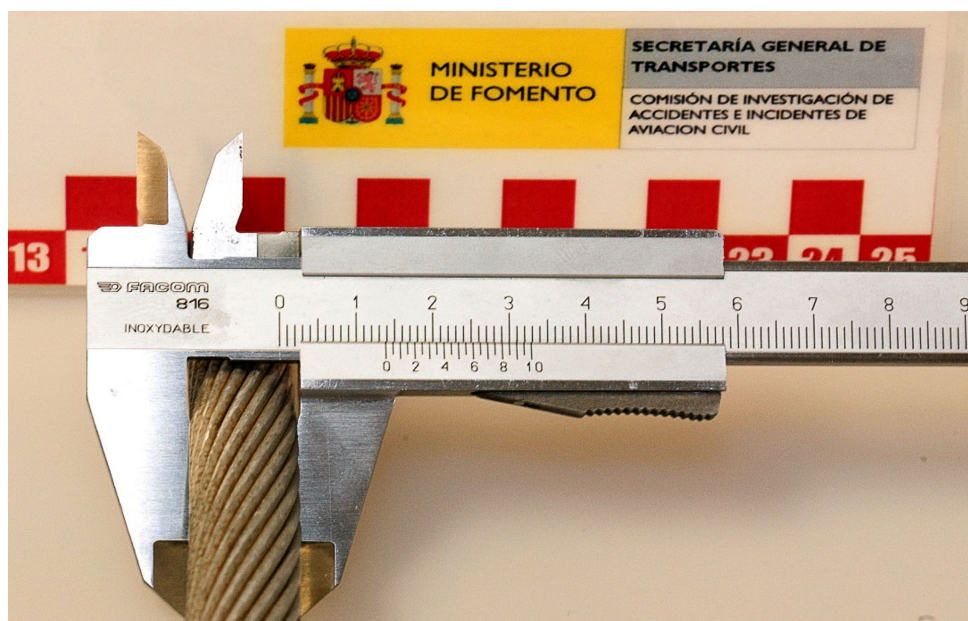
Figura 4

- Voltaje: 20 kV
- Altura de enganche de los cables en el poste: 11 m.
- Separación entre conductores: 1,75 m.
- Cables de sección: 116,24 mm<sup>2</sup> con alma de acero y cubierta de aluminio.
- Resistencia a tracción y corte: carga de rotura de 4.400 kg.

En la figura siguiente puede apreciarse tramo de cable de iguales características al montado en el tendido eléctrico afectado.
