# CIAIAC

## Informe técnico A-024/2014

Accidente ocurrido el 23  
de agosto de 2014, a la  
aeronave GLASFLUGEL  
Sd Libelle 201B, matrícula  
EC-HJY, en Jaca (Huesca)

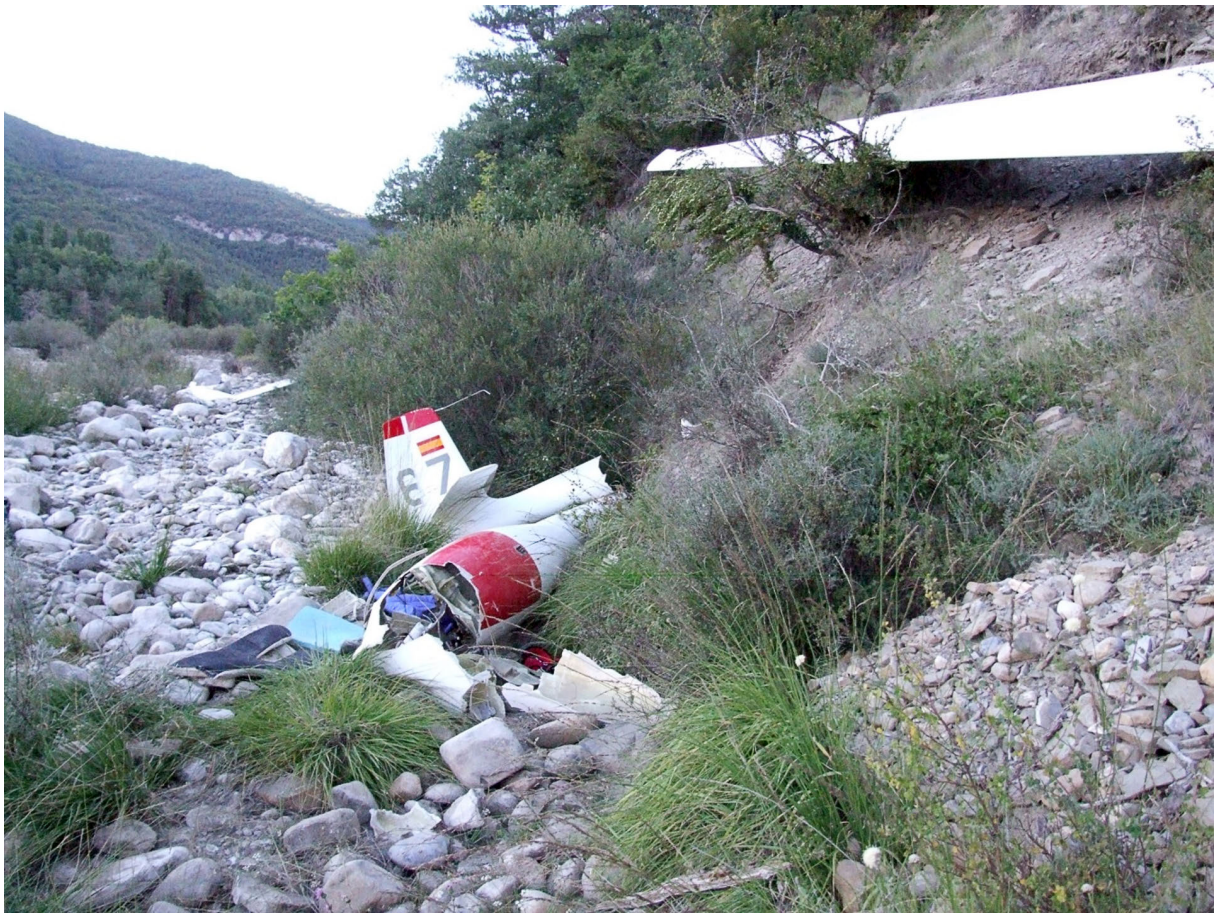
Figura 3. Restos de la aeronave

En la fotografía siguiente (figura 3) se puede apreciar la dispersión principal de restos. La foto está tomada mirando hacia el norte, de frente al sentido de avance de la aeronave. Al fondo se encuentra la semiala izquierda desprendida del encastre, en primer término los restos del fuselaje y la cola, y a la derecha la semiala derecha, también desprendida, sobre el talud que da inicio a la ladera ascendente del valle.

La secuencia de impactos fue la siguiente: la aeronave impactó en primer lugar con la punta del plano izquierdo contra el tronco de un pino situado en el talud izquierdo del río.

El plano izquierdo se desprendió y quedó situado a unos 30 m del pino en sentido del avance de la aeronave. El resto de la aeronave impactó con el lateral izquierdo de la cabina contra el talud unos 45 m más adelante del pino. En este impacto la semiala derecha se desprendió, quedando situada en la parte más alta del talud y el fuselaje se partió y sufrió daños muy importantes en su integridad.

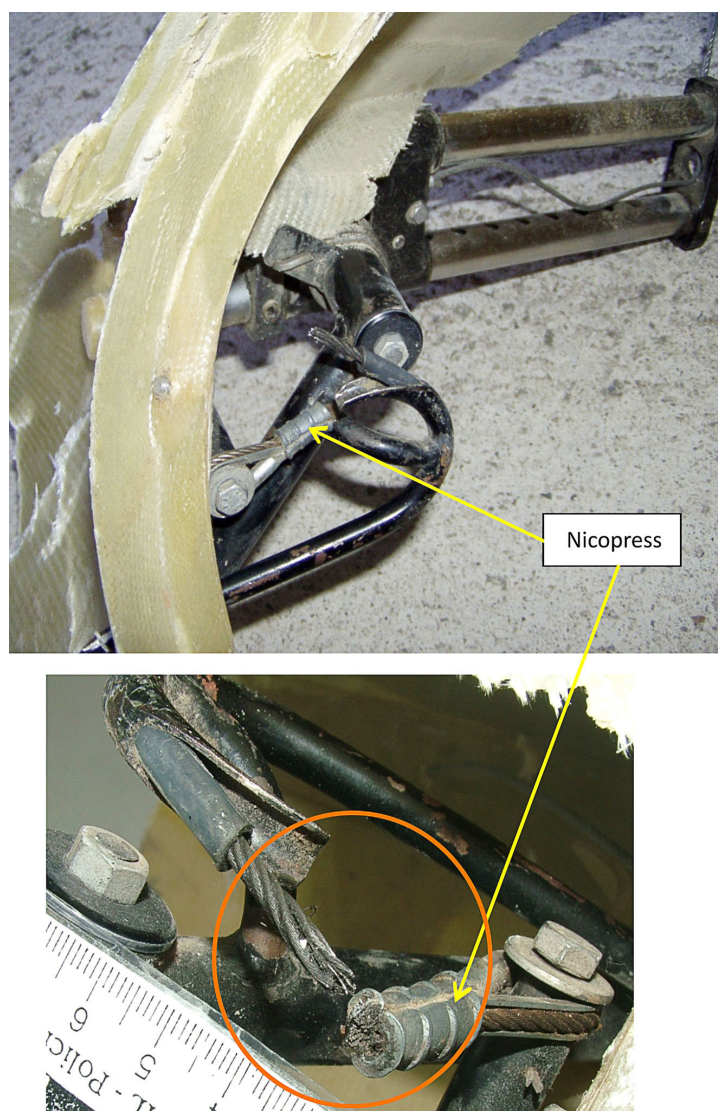
Figura 4. Detalle del cable roto

En el lugar del accidente se inspeccionó la aeronave y se encontró el cable de dirección del pedal derecho roto en una zona próxima al Nicopress que hace de cierre del lazo del cable (véase la figura 4).

Un posterior análisis de la rotura indicó que ésta se produjo por sobrecarga. La zona de la rotura, justo donde el Nicopress presiona el cable, es una zona de acumulación de esfuerzos y por lo tanto una zona donde una rotura del cable tiene lógica desde un punto de vista mecánico en caso de llegarse a producir.

Fue en el impacto contra el terreno cuando, por sobrecarga, el cable del pedal derecho se rompió por una zona de concentración de esfuerzos (próxima al Nicopress) sin que se detectase posteriormente en el estudio de la rotura ninguna manipulación previa del cable.

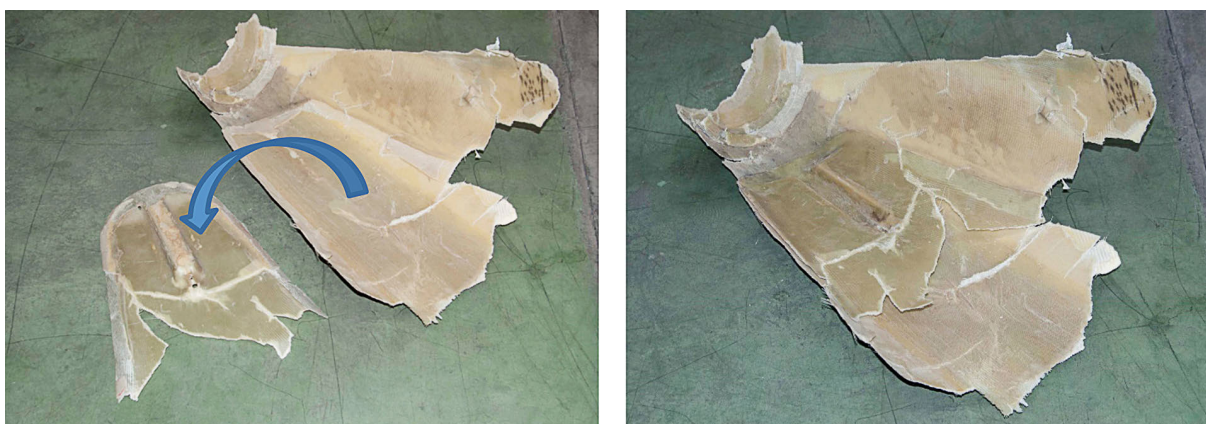
Figura 5. Base de anclaje de los pedales y monocasco separados (izquierda) y montados según su posición (derecha)

También se encontró la base en la que están anclados los pedales, desprendida del monocasco de la aeronave, al que va pegada (véanse las figuras 5 y 6).

En base a las consideraciones anteriores y del hallazgo de toda la base de fibra portante del conjunto de los pedales fuera de su posición y encajada al fondo de la cabina se concluye que el bloqueo del timón de dirección se produjo como consecuencia de la rotura de la fijación de la base citada al fuselaje.

El estudio de la zona de rotura de la sujeción de la base portante al fuselaje (figuras 5 y 6) reveló que la zona en la que la base se fija al fuselaje (y sobre la que se anclan los pedales) presentaba partes despegadas y otras desgarradas. El piloto, tras ser preguntado por esta parte de la aeronave en particular, aseguró no haber notado nada previamente al fallo repentino en vuelo.

Es de suponer, por tanto, que la zona de pegado se fue degradando con el tiempo (la aeronave llevaba 40 años volando), pero manteniendo su posición y funcionalidad, y que ese debilitamiento progresivo se vio superado por la acción del piloto sobre los dos pedales para acomodarse en el asiento haciendo fuerza hacia delante por última vez.
