**COMISIÓN DE  
INVESTIGACIÓN  
DE ACCIDENTES  
E INCIDENTES DE  
AVIACIÓN CIVIL**

## **Informe técnico A-025/2014**

Accidente ocurrido  
a la aeronave Glaser Dirks  
DG-300 Elan, matrícula  
D-1969, el 23 de agosto  
de 2014, en Torla (Huesca)

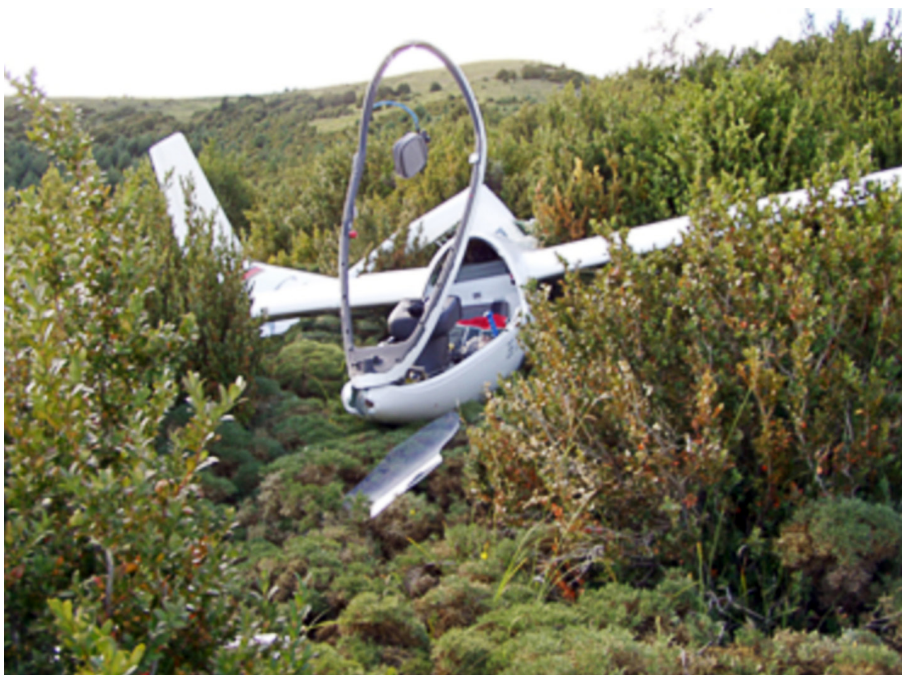
**Figura 1.** Estado final de la aeronave

A consecuencia del impacto se produjeron roturas y deformaciones en el morro, en la parte inferior de la cabina y en los planos. El fuselaje se partió en dos secciones cerca de la cola. En la figura 1 puede apreciarse el estado final de la aeronave.

Se produjeron daños muy importantes, presentándose roturas a lo largo del fuselaje y en los planos. Pudo comprobarse que existía continuidad de los mandos de control.

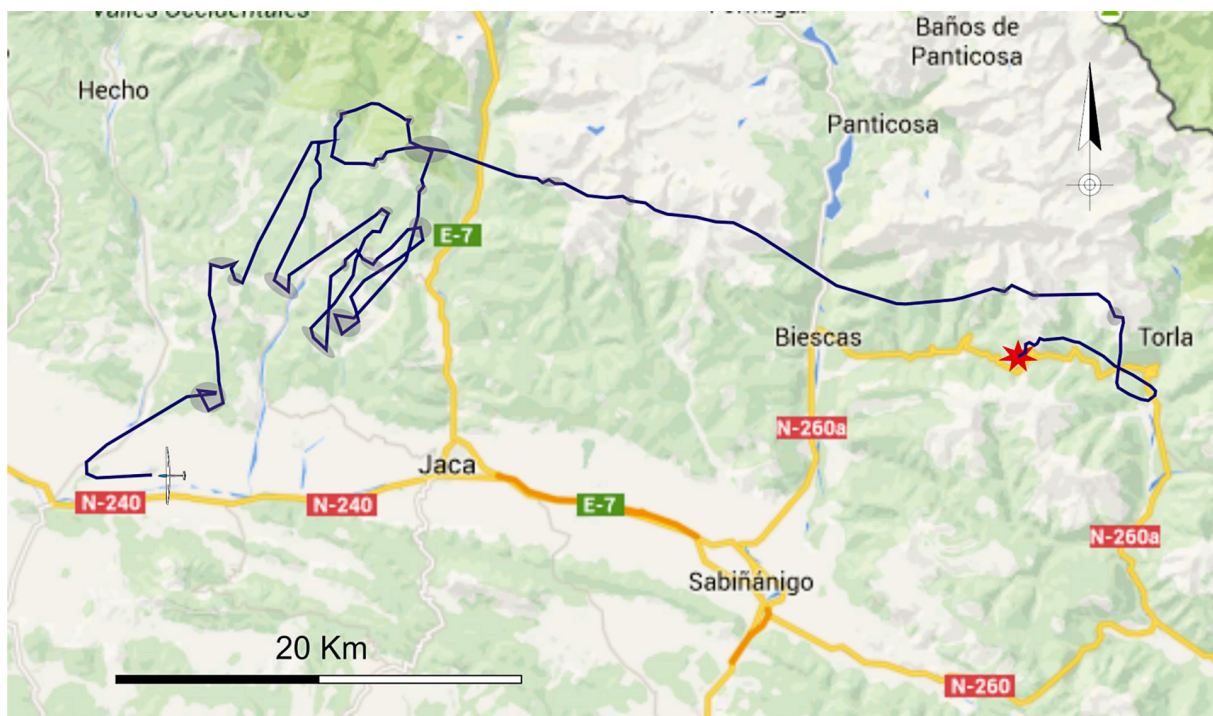
Figura 2. Trayectoria del vuelo

No obstante, el piloto llevaba a bordo un registrador (logger) basado en tecnología GPS del cual se extrajeron datos que permitieron reconstruir la trayectoria del vuelo, tal y como puede apreciarse en la figura 2.

En la trayectoria seguida por la aeronave (figura 2) pueden observarse los virajes llevados a cabo para ganar altura aprovechando las corrientes ascendentes de ladera al mismo tiempo que se dirige al punto inicial del itinerario (AISA), que alcanzó en un tiempo de 51 min. Una vez sobrepasado éste el piloto tomó rumbo este hacia el siguiente punto marcado (BROTO), completando este tramo en 2 h y 54 min. En dicho punto se efectuó otro cambio de rumbo dirigiéndose hacia el oeste para alcanzar el punto LAS BLANCAS. Cinco minutos después de esto, a una distancia de 6,5 km del punto BROTO y al sobrevolar la vertiente este de la montaña existente entre las localidades de Linás de Broto y Yésero el piloto se enfrentó a una corriente de aire descendente de tal intensidad que le hizo perder altura. Ante la imposibilidad de ascender y recuperar altura el piloto decidió llevar a cabo la toma de emergencia en la ladera.

El accidente se produjo al ser arrastrada la aeronave por una corriente descendente cuando volaba próxima a una ladera, por lo que el piloto se vio obligado a aterrizar en emergencia al no tener margen suficiente para recuperar altura.
