## **Informe técnico IN-027/2014**

Incidente ocurrido el 17 de septiembre de 2014, entre las aeronaves Boeing B737, matrícula EI-EBC, operada por Ryanair, y Boeing B737, matrícula G-GDFR, operada por Jet2.com, en el aeropuerto de Málaga-Costa del Sol (Málaga)

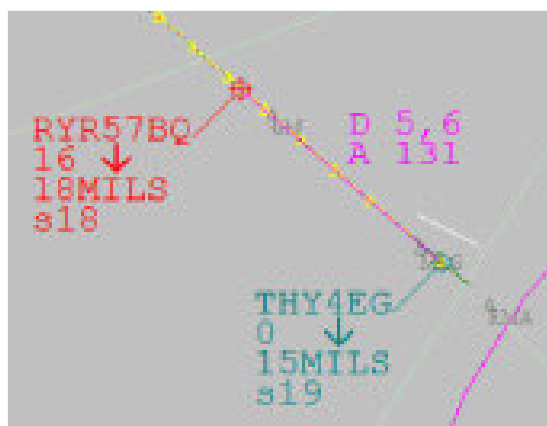
Figura 1. Posición de las aeronaves RYR57BQ y THY4EG a las 11:18:18

Según los datos procedentes de este sistema, la aeronave RYR57BQ se encontraba a las 11:18:18 a poco más de 5 NM del umbral de la pista 13 y en actitud de descenso. En ese momento, el controlador de LCL aún no había autorizado a la aeronave EXS21PM a despegar por dicha pista, ya que estaba ocupada por la aeronave THY4EG, que estaba finalizando su maniobra de aterrizaje.

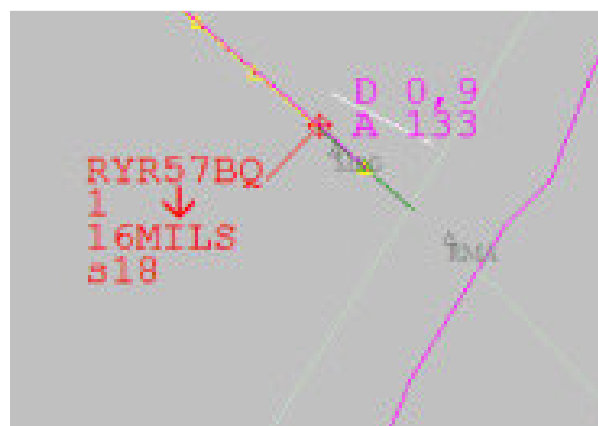
Figura 2. Posición de la aeronave RYR57BQ a las 11:20:03

La distancia referida anteriormente se fue reduciéndose y a las 11:20:03, coincidiendo con la autorización de aterrizaje a la aeronave RYR57BQ, ésta ya se encontraba sobre el umbral de la pista a menos de 100 ft y en actitud de descenso.

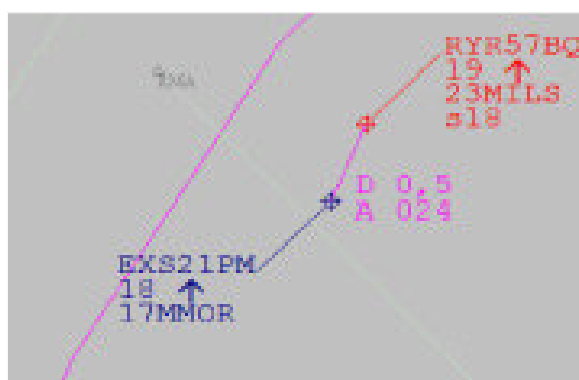
Figura 3. Posición de las aeronaves a las 11:21:05

A las 11:21:05, momento en el que la aeronave EXS21PM comenzó también a virar a rumbo Norte, se alcanzó entre ambas aeronaves la distancia horizontal mínima de 0,5 NM, estando separadas verticalmente por una distancia de 100 ft.

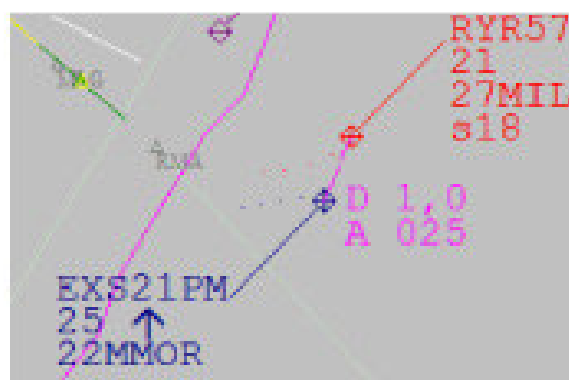
Figura 4. Posición de las aeronaves a las 11:21:29

La aeronave EXS21PM a las 11:21:29 estaba virando a rumbo Sur, mientras que la RYR57BQ procedía a rumbo Norte. En este momento, la distancia horizontal entre ambas había aumentado a 1 NM y la vertical a 400 ft, y el controlador de LCL había transferido a la aeronave RYR57BQ a la frecuencia de Despegues (APP).

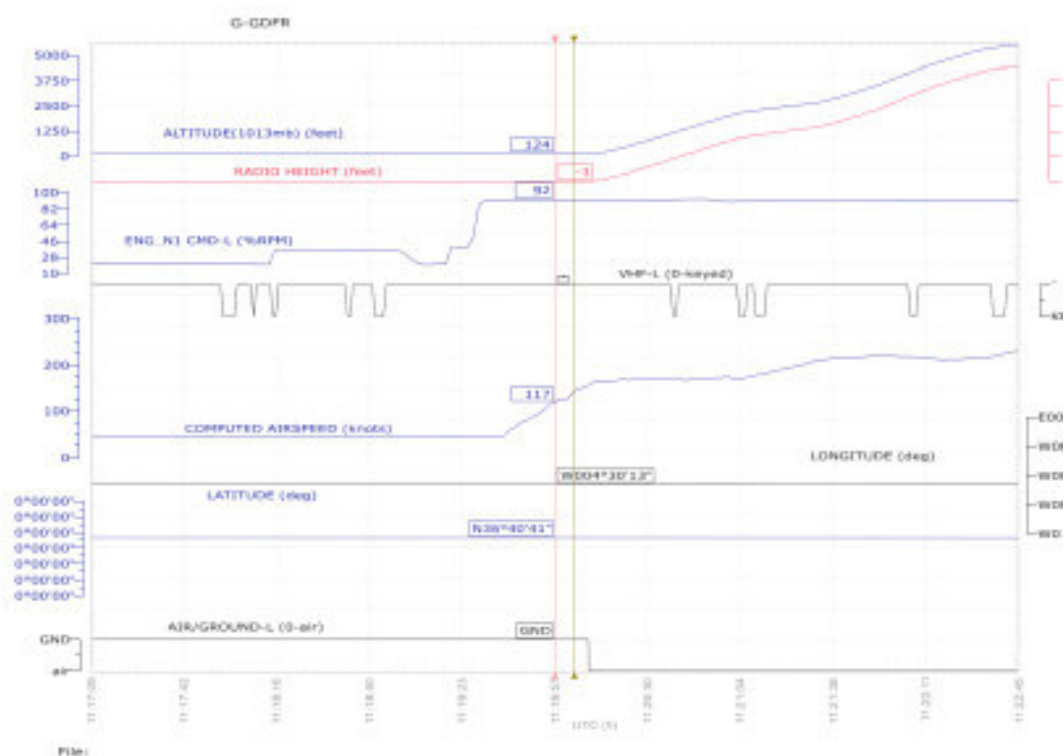
Figura 8. Datos del tráfico EXS21PM

A las 11:20:10 se registró el momento en el que la aeronave se fue al aire. De acuerdo a los datos del radio altímetro, fue entonces cuando comenzó a registrar valores positivos y en aumento.

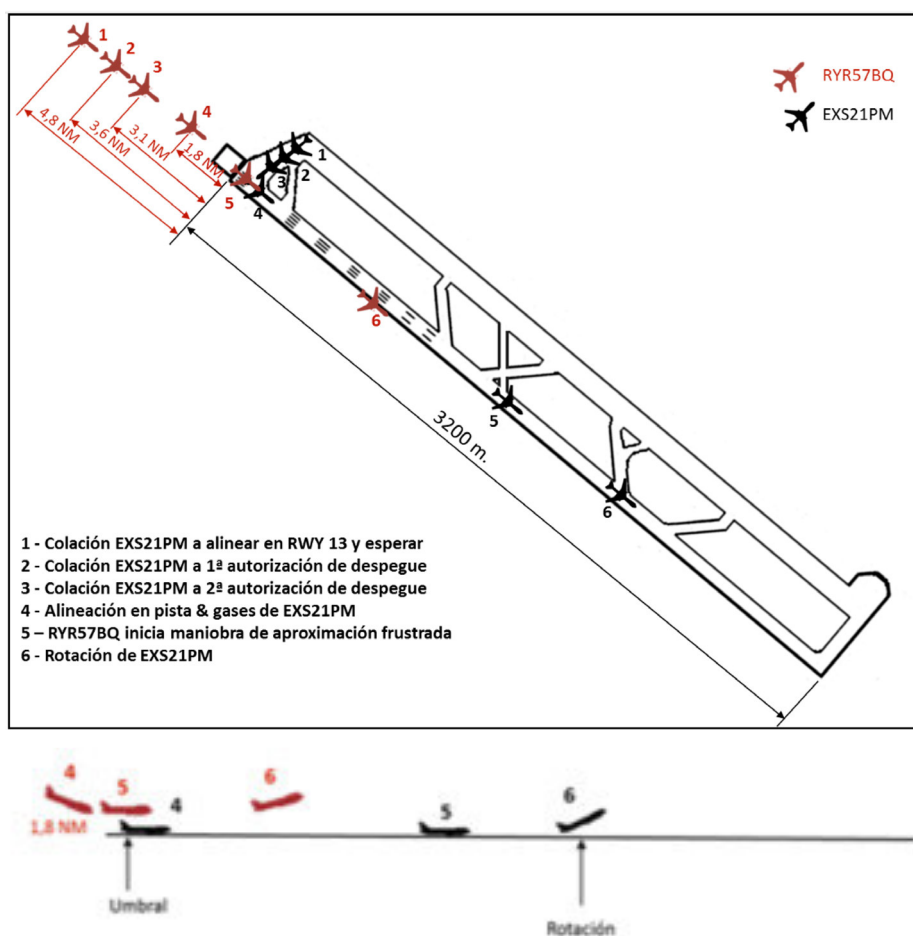
Figura 9. Posiciones de ambas aeronaves

- En el momento en que la aeronave RYR57BQ se encontraba sobre el umbral de la pista, instante en el que inicia la maniobra de motor y al aire, la aeronave EXS21PM se encontraba en carrera de despegue a unos 1312 m del umbral de pista (situación 5).

- La aeronave EXS21PM rotó y se fue al aire a unos 1952 m del umbral de pista, momento en el cual la aeronave RYR57BQ estaba ya sobrevolando la pista a una distancia horizontal de la aeronave EXS21PM inferior a 0,4 NM (situación 6).

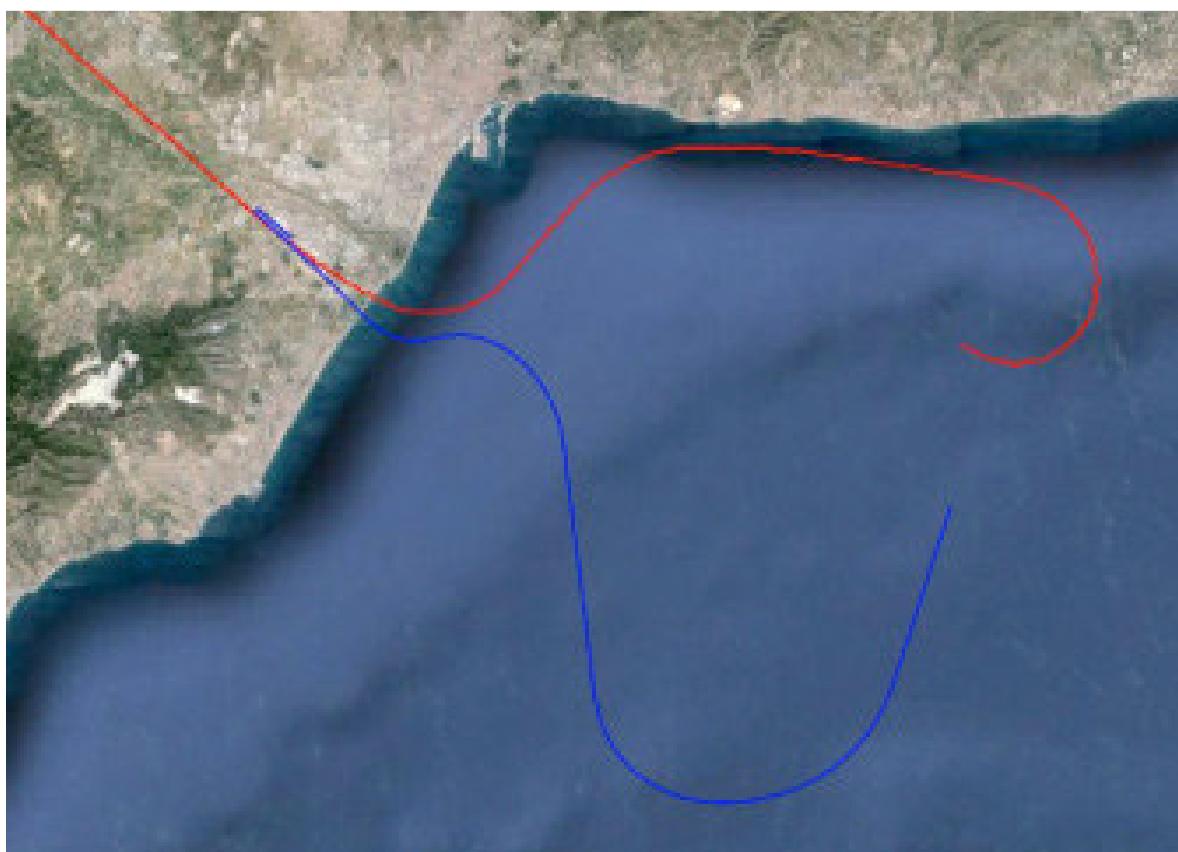
Figura 12. Trayectorias aeronaves

Al detectar la tripulación la aeronave EXS21PM que la maniobra de la aeronave RYR57BQ era conflictiva con la instrucción que le había proporcionado el controlador de LCL, desconectaron el piloto automático y viraron a la derecha para evitar a la otra aeronave. Seguidamente verificaron con el controlador de LCL el sentido del viraje y éste enmendó la instrucción de virar a rumbo Norte por virar a rumbo Sur. En ese momento, la distancia entre las aeronaves se redujo hasta las 0,5 NM y 100 ft.
